PROCÈS-VERBAL DE DESCRIPTION IMMOBILIÈRE

**Je me suis déplacé ce jour à 14h00 au 11, Grande Rue à MENOMBLET (85), où j'ai dressé le présent
procès-verbal de description.**

Il s'agit d'une maison en R+1.

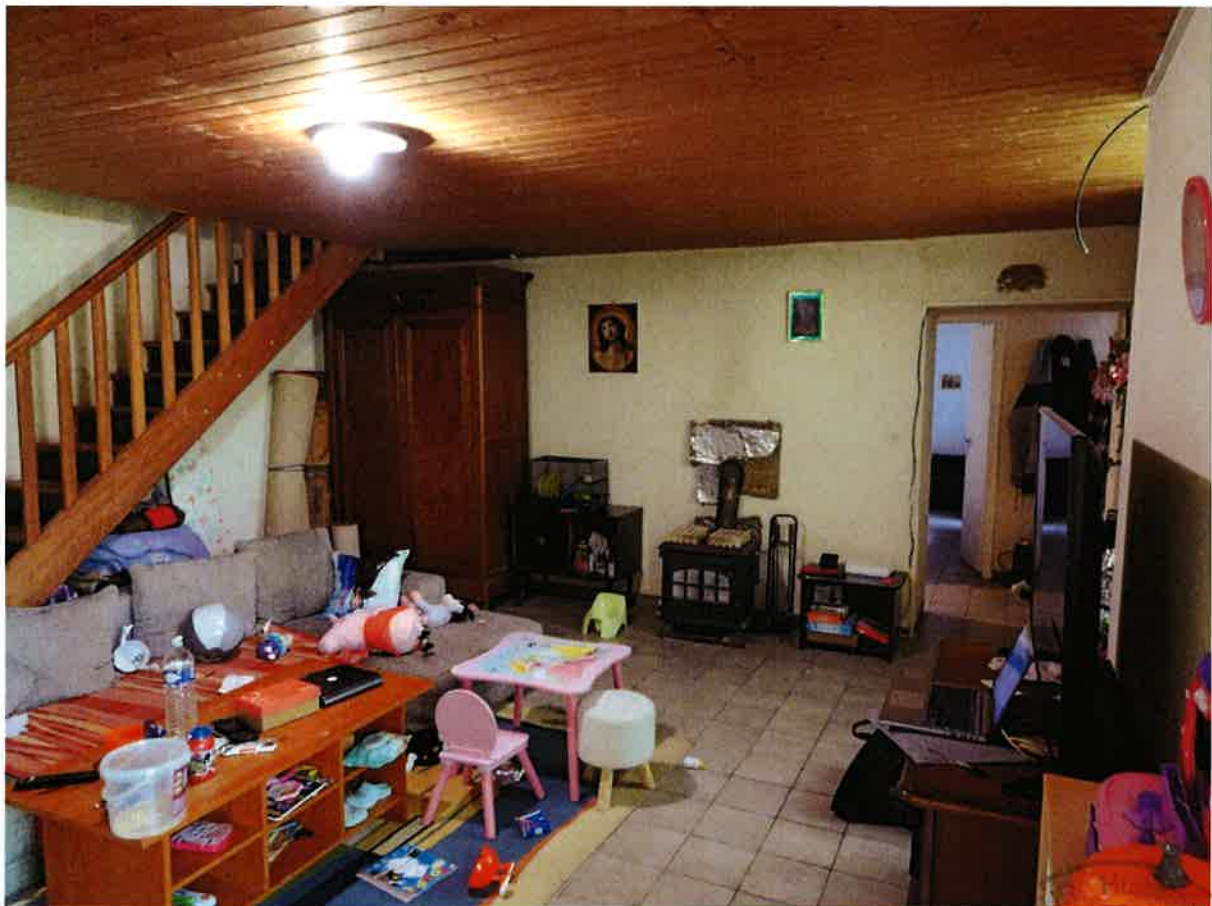
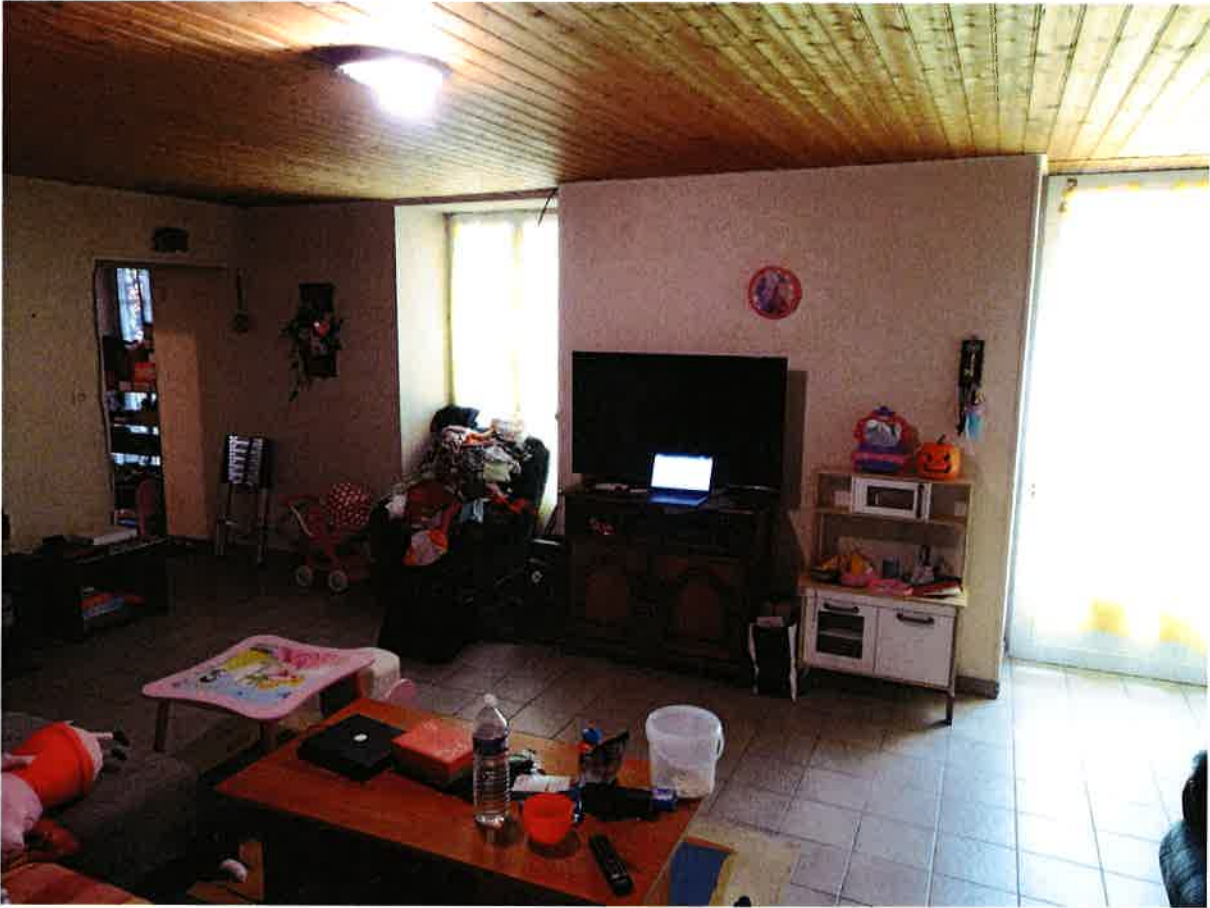
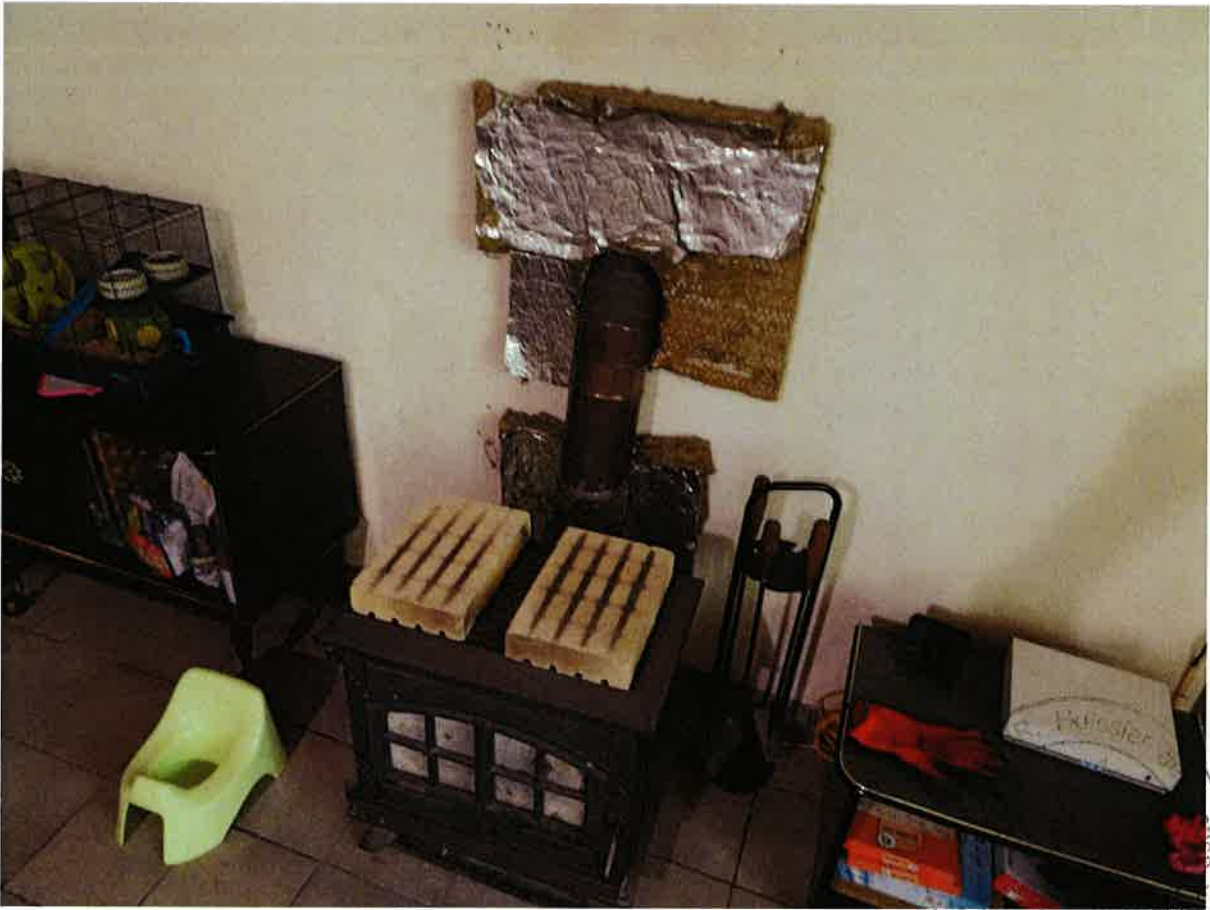
Description détaillée**✚ Séjour (27,76 m²)**

Carrelage de sol en état d'usage normal.

Enduit mural usagé.

Lambris bois du plafond en état d'usage normal.

- Porte d'entrée menuiserie PVC, un ouvrant, double vitrage, avec serrure et poignées en état de fonctionnement.
- Une fenêtre menuiserie PVC, deux ouvrants à la française, double vitrage, en état de fonctionnement.
- Réseau et appareillages électriques en place.
- Un plafonnier.
- Un radiateur de chauffage central.
- Un poêle à bois.

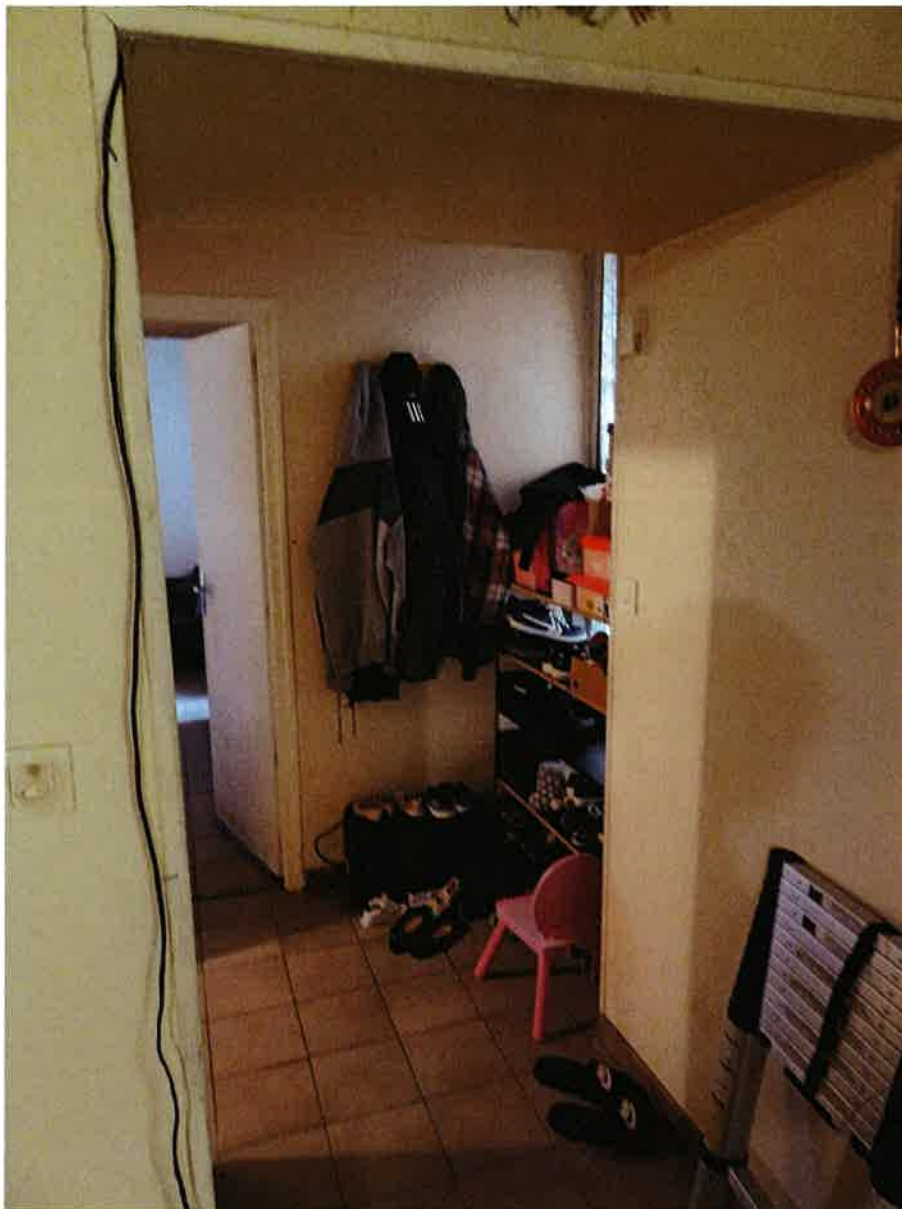
✦ **Dégagement vers la cuisine (2,21 m²)**

Carrelage de sol en état d'usage normal.

Enduit mural usagé.

Lambris bois du plafond en état d'usage normal.

- Porte d'accès extérieur (inutilisée) menuiserie PVC, menuiserie PVC, un ouvrant, double vitrage, avec serrure et poignées.
- Réseau et appareillages électriques en place.
- Un plafonnier.

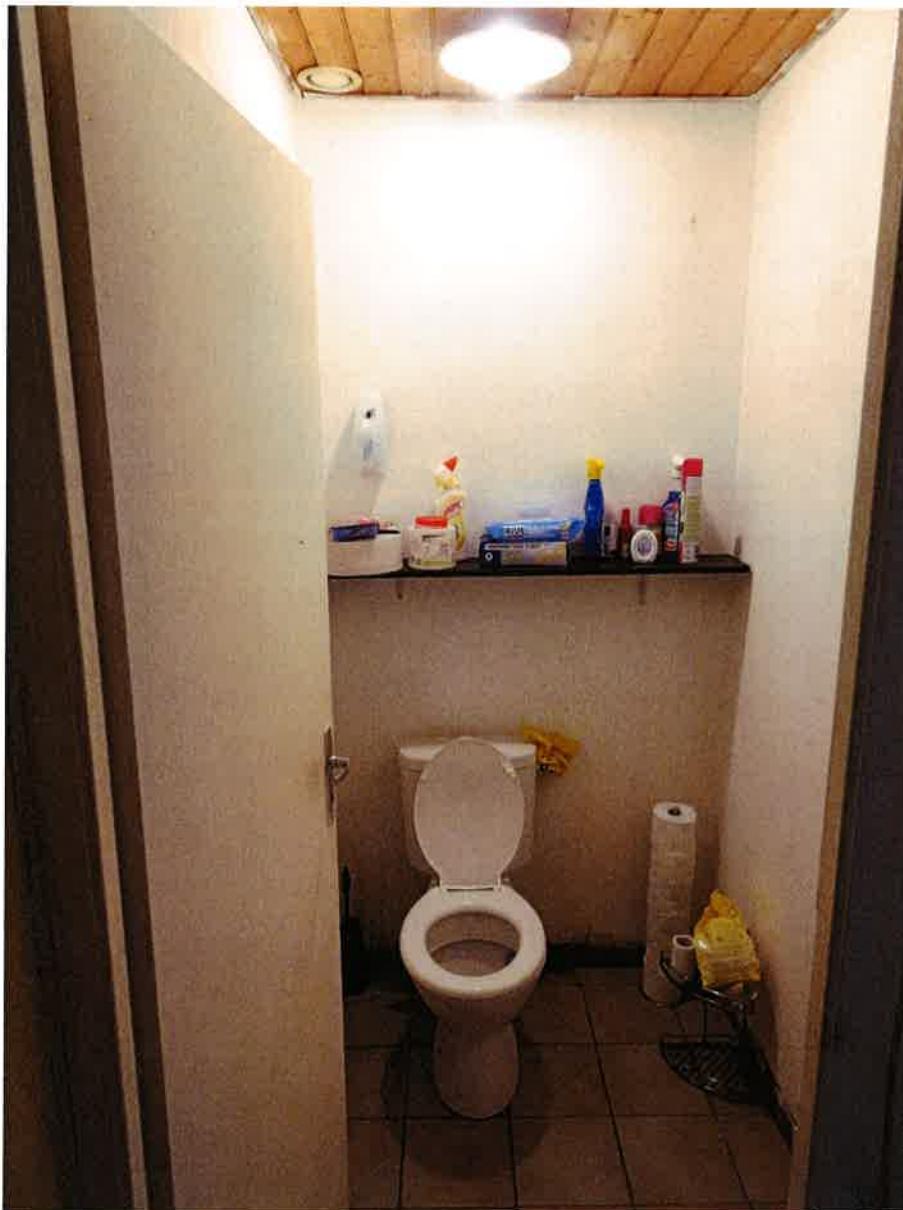
↳ Toilette (1,7 m²)

- Porte de communication avec poignées et verrou en état de fonctionnement, revêtue de peinture usagée.
- Une bouche de ventilation.
- Un plafonnier.
- Une cuvette WC avec mécanisme de chasse d'eau fuyard.

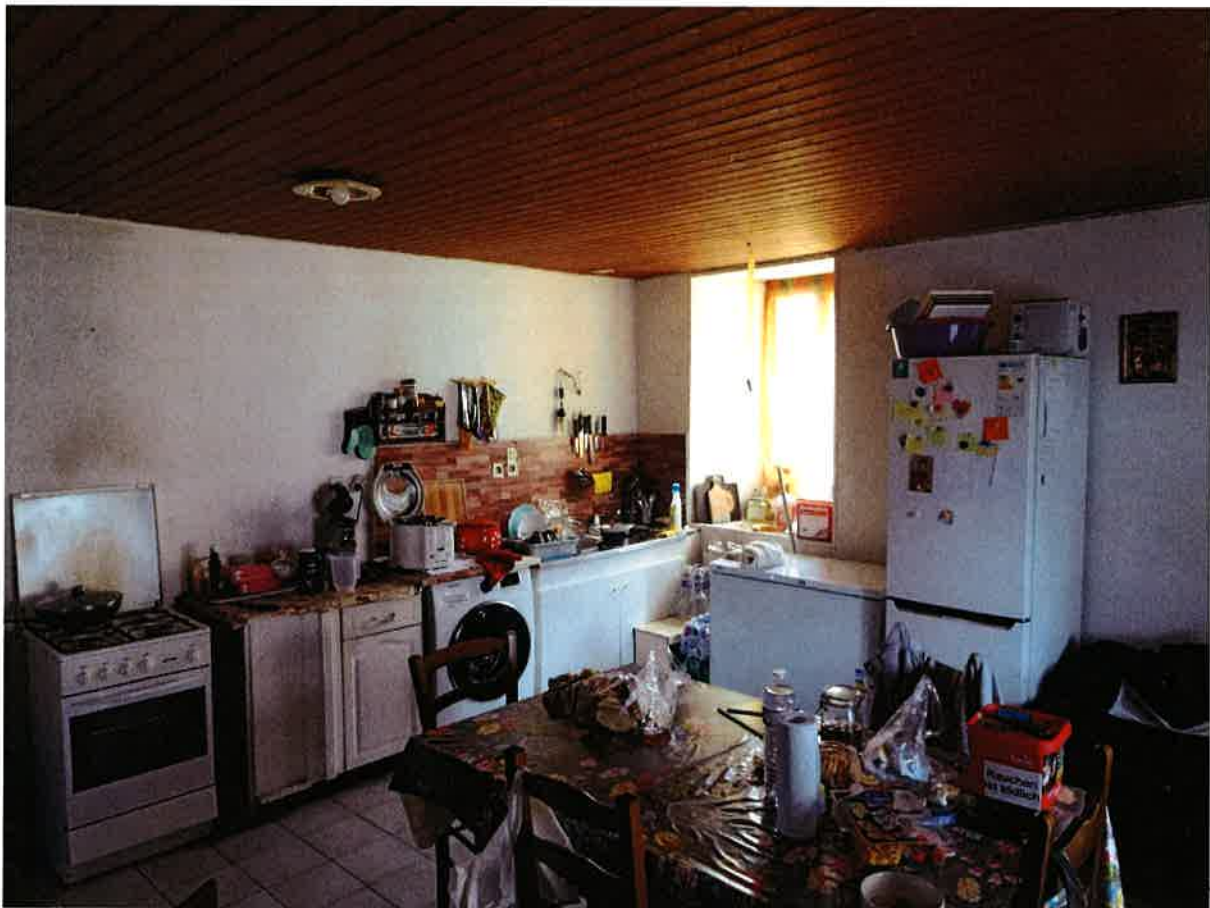
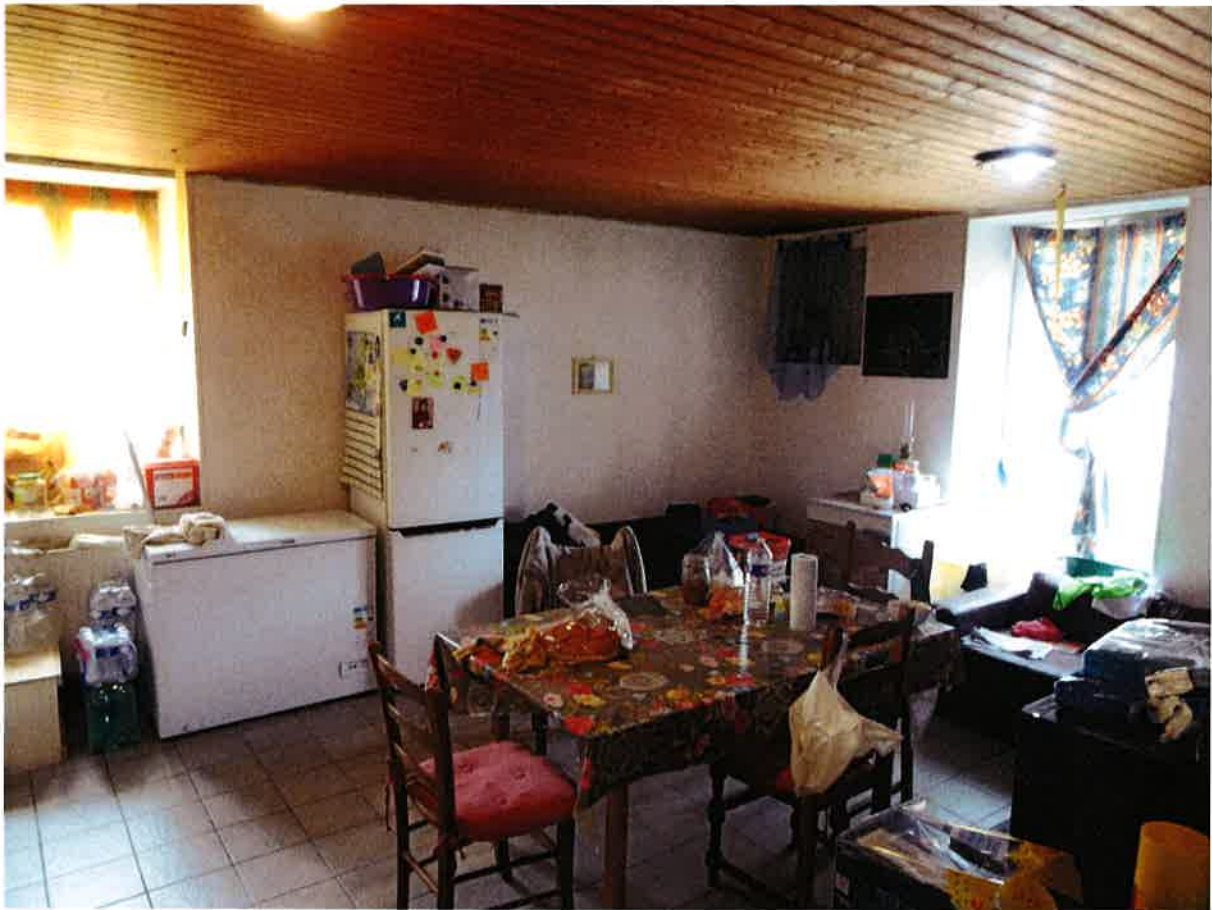
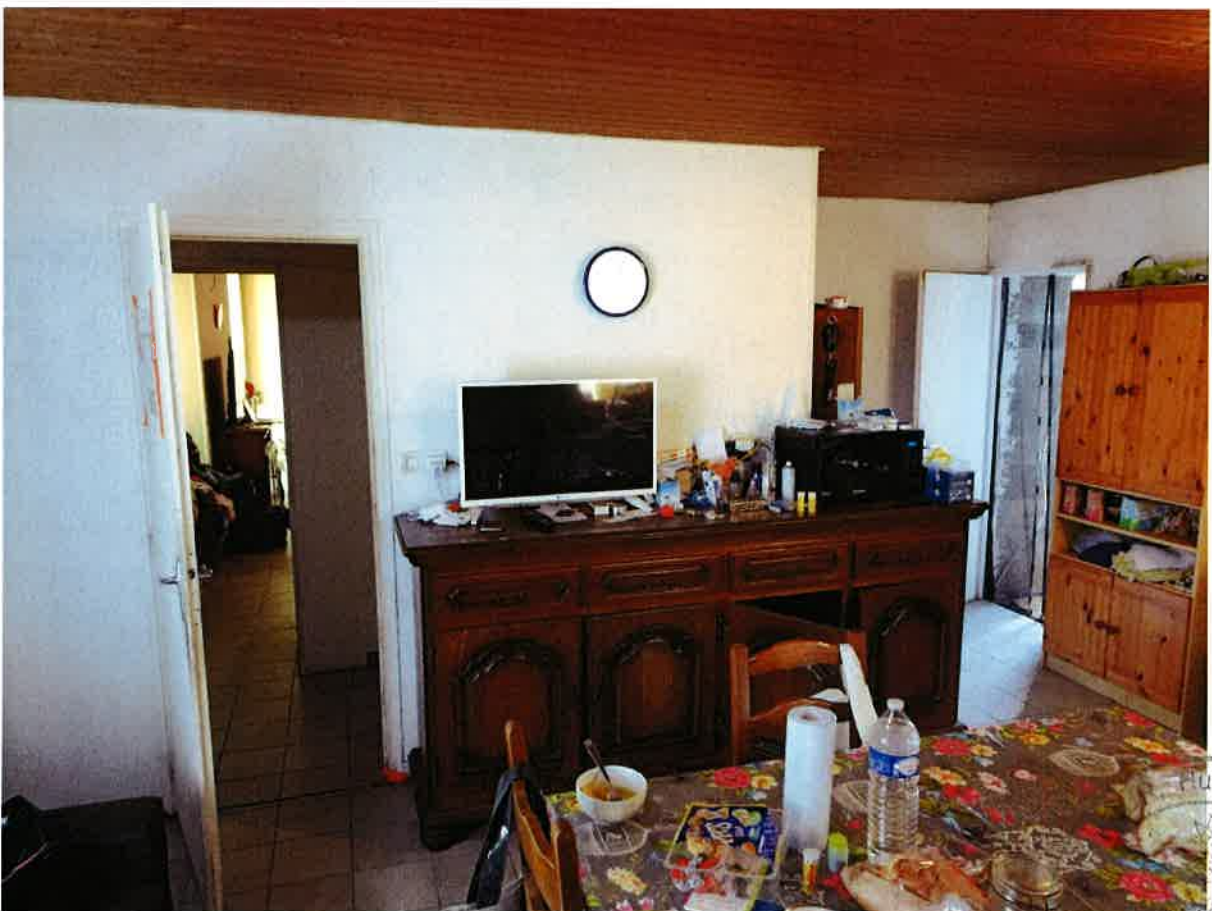
↓ Cuisine (24,82 m²)

- Porte de communication sur le dégagement avec poignées en état de fonctionnement, revêtue de peinture sale.
- Une fenêtre sur rue menuiserie PVC, deux ouvrants à la française, double vitrage, en état de fonctionnement, défendue par une paire de persiennes PVC extérieures.
- Une fenêtre (Est) menuiserie bois, deux ouvrants à la française, double vitrage, en état de fonctionnement.
- Un évier inox un bac, un égouttoir, sur meuble bas mélaminé blanc deux portes.
- Réseau et appareillages électriques en place.
- Deux plafonniers.
- Une bouche de ventilation haute.
- Deux radiateurs de chauffage central.
- Porte d'accès à un garage (à ciel ouvert = cf. ci-après) : porte de type intérieur (= non isolante ; aucune résistance à l'effraction), en mauvais état.

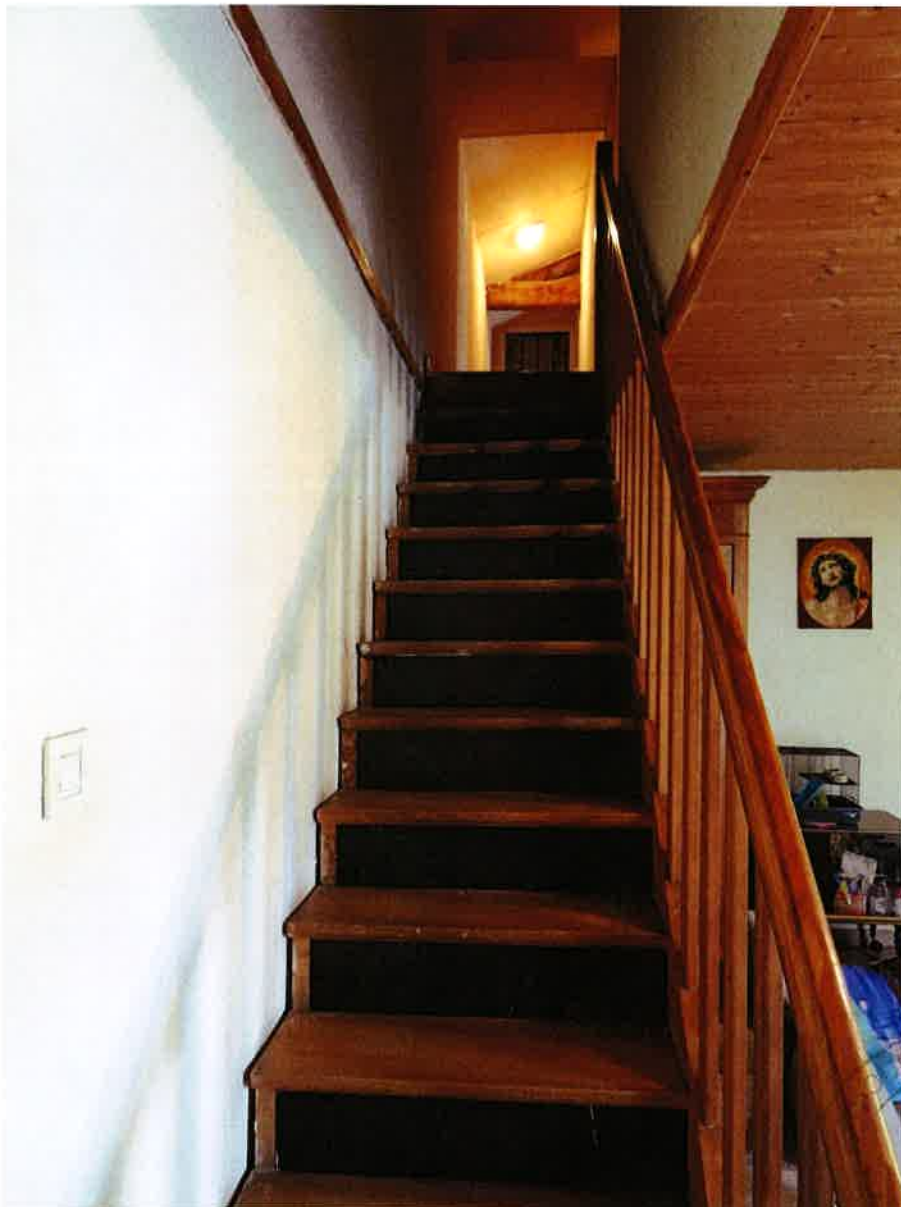
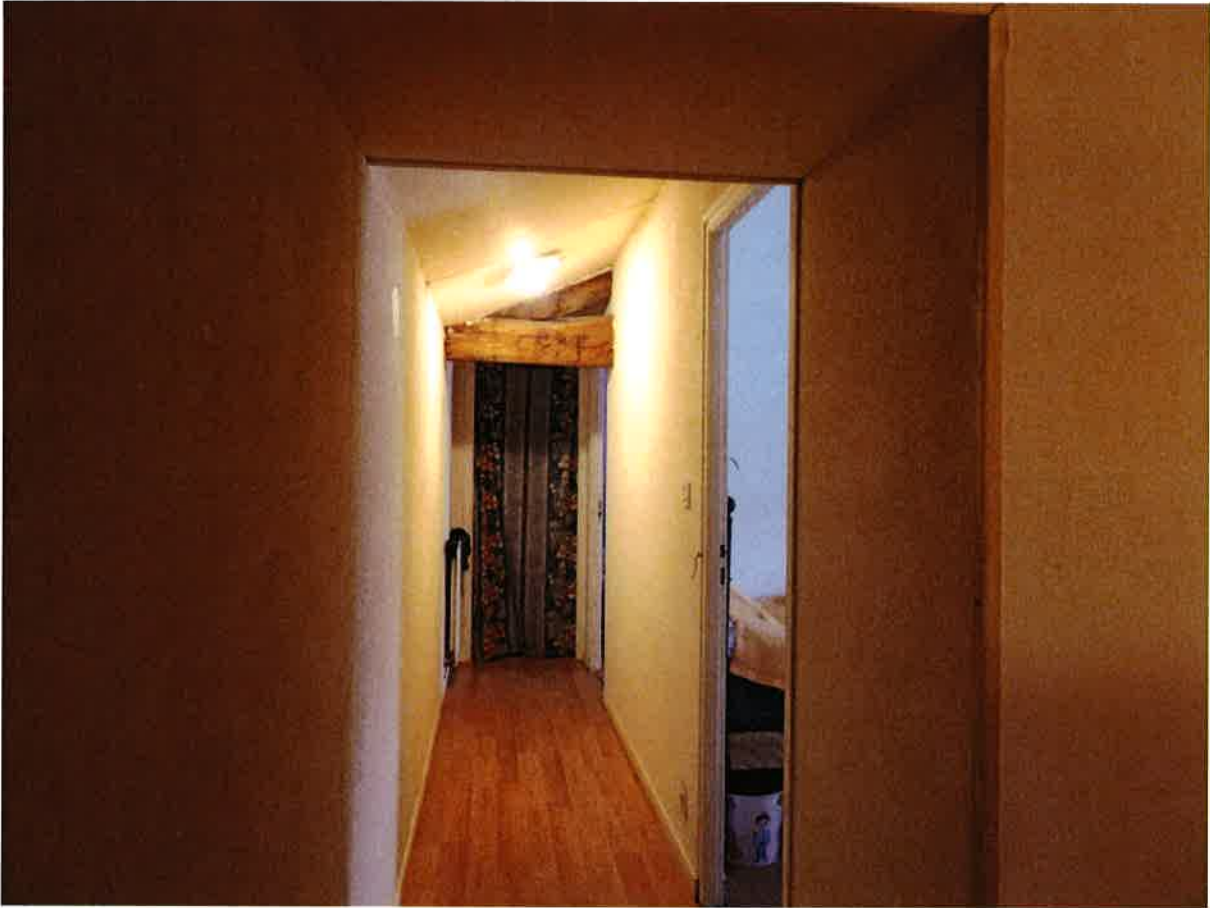
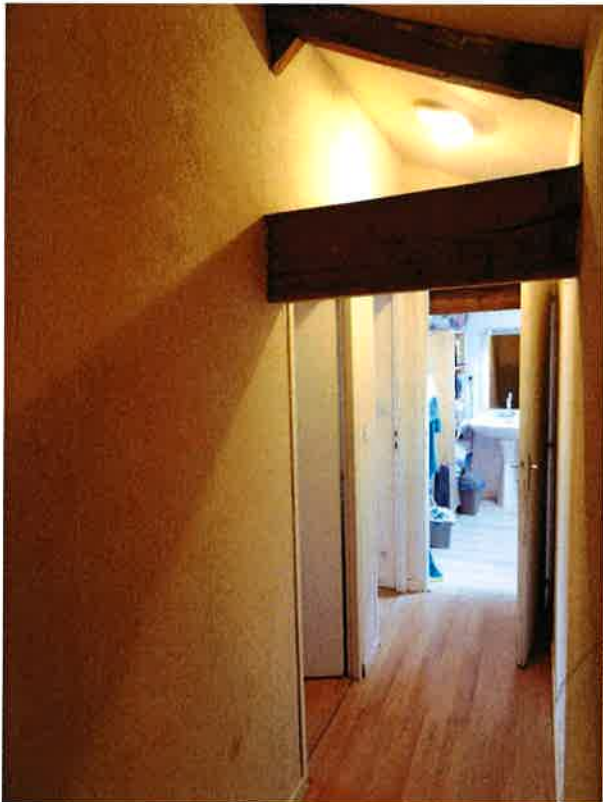
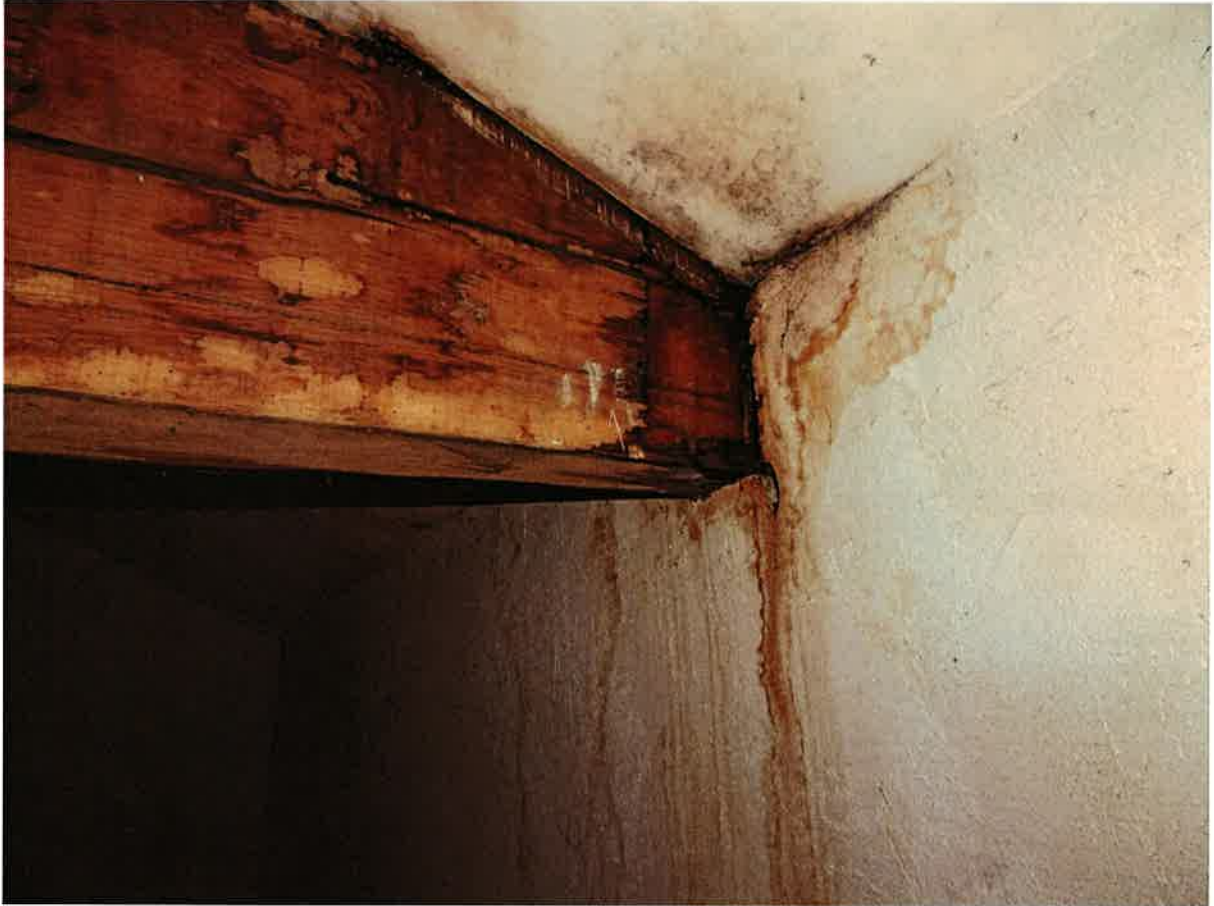
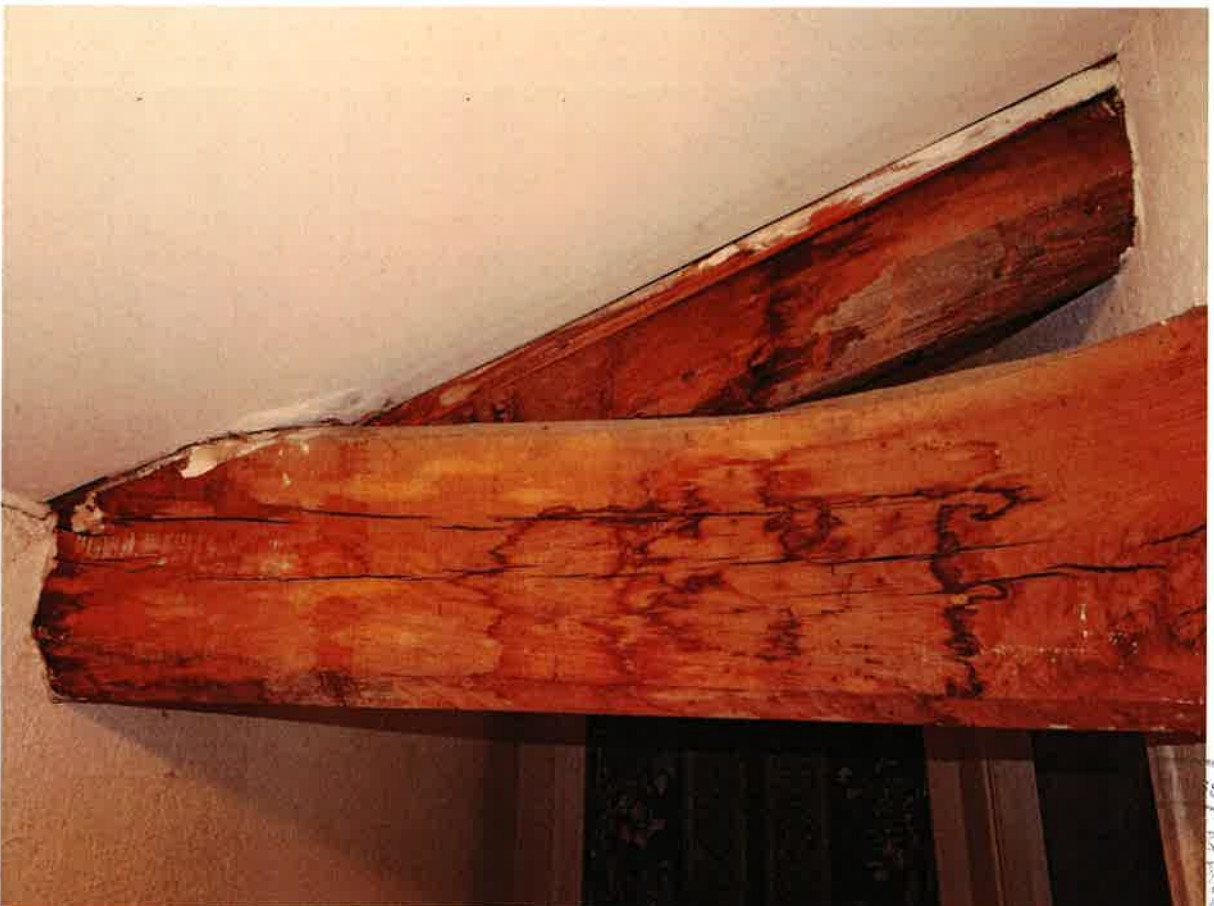
✚ **Cage d'escalier et palier haut (8,86 m²)**

Parquet stratifié en pose flottante (défauts de pose), en état d'usage normal.

Sous-face du rampant revêtue de peinture en mauvais état, notamment à la liaison avec chacune des fermes de la charpente : importantes traces d'infiltrations en bas de rampants.

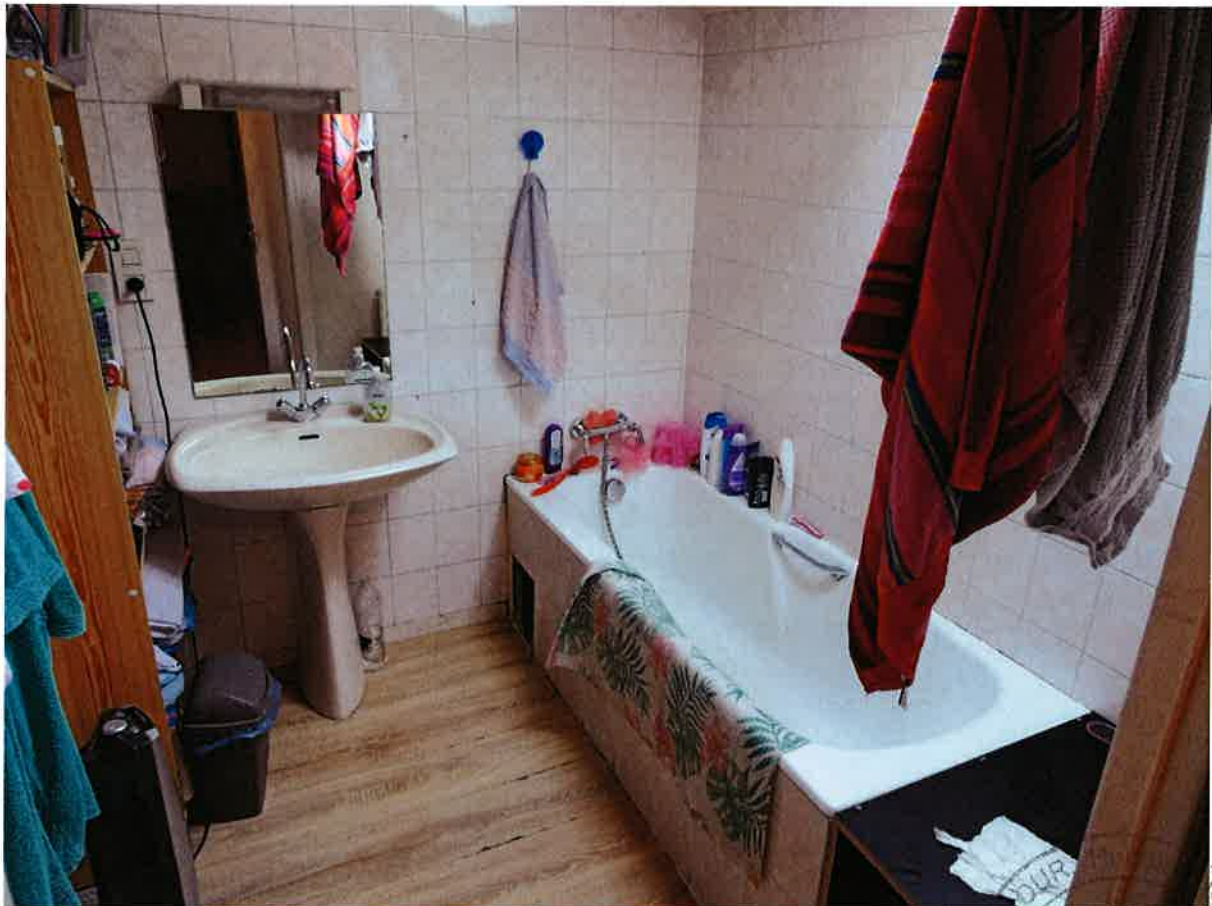
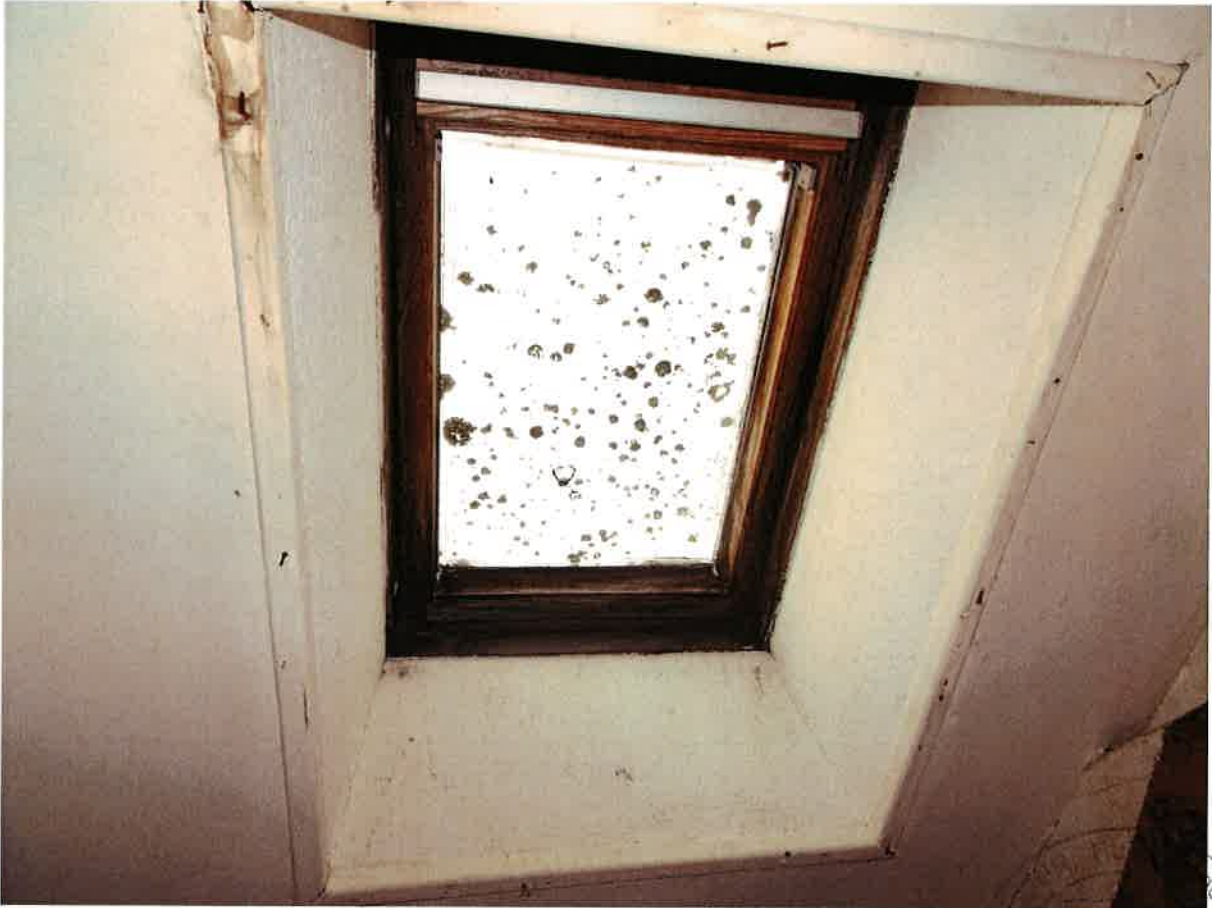
📍 Salle de bains (4,46 m²)

Parquet stratifié usagé.

- Porte de communication avec poignées et verrou en état de fonctionnement.
- Une fenêtre de toit de type Vélux, en mauvais état général.
- Une baignoire avec tablier carrelé (manque la trappe de visite), avec robinetterie en état de fonctionnement.
- Un lavabo sur colonne avec robinetterie en état de fonctionnement
- Un radiateur de chauffage central.
- Une réglette d'éclairage néon en applique.
- Un plafonnier sur douille avec ampoule.

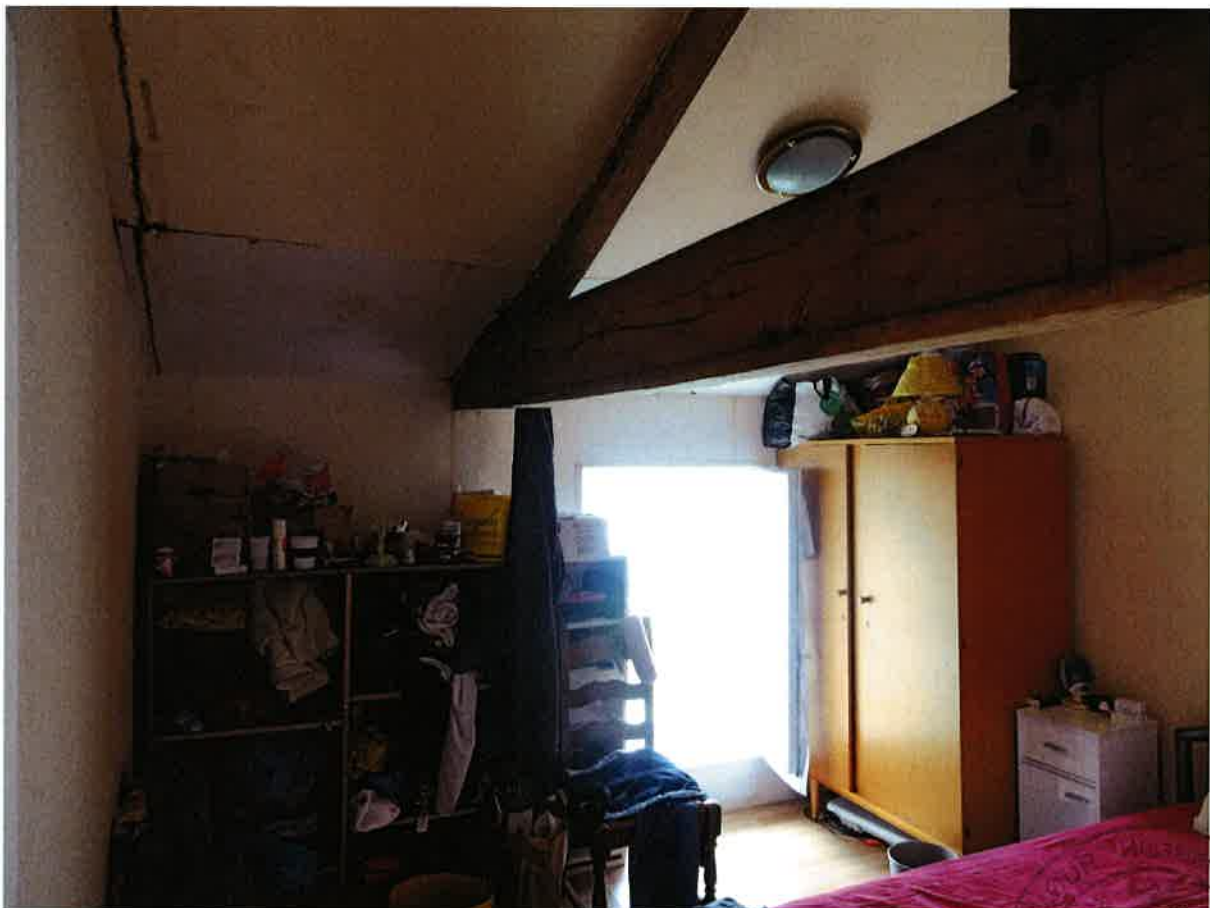
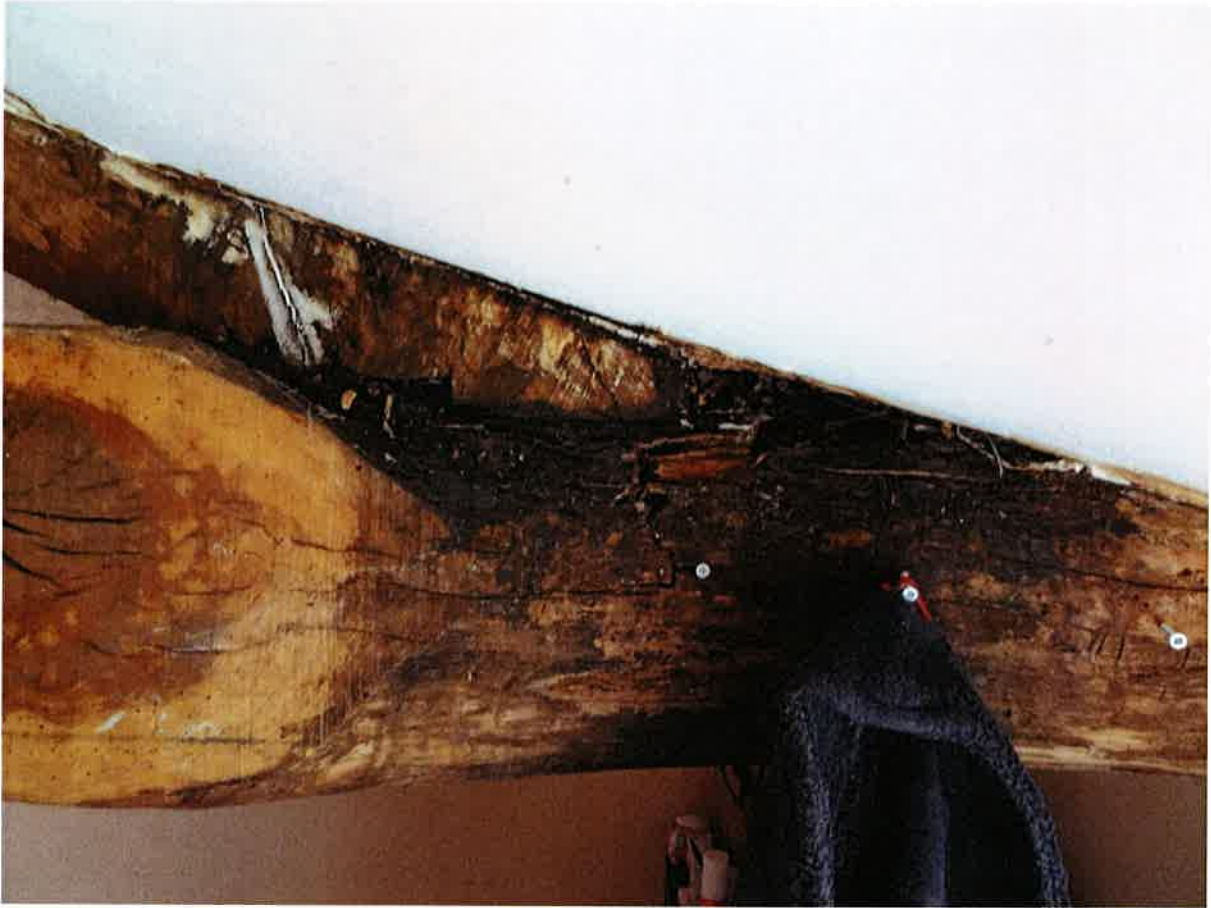
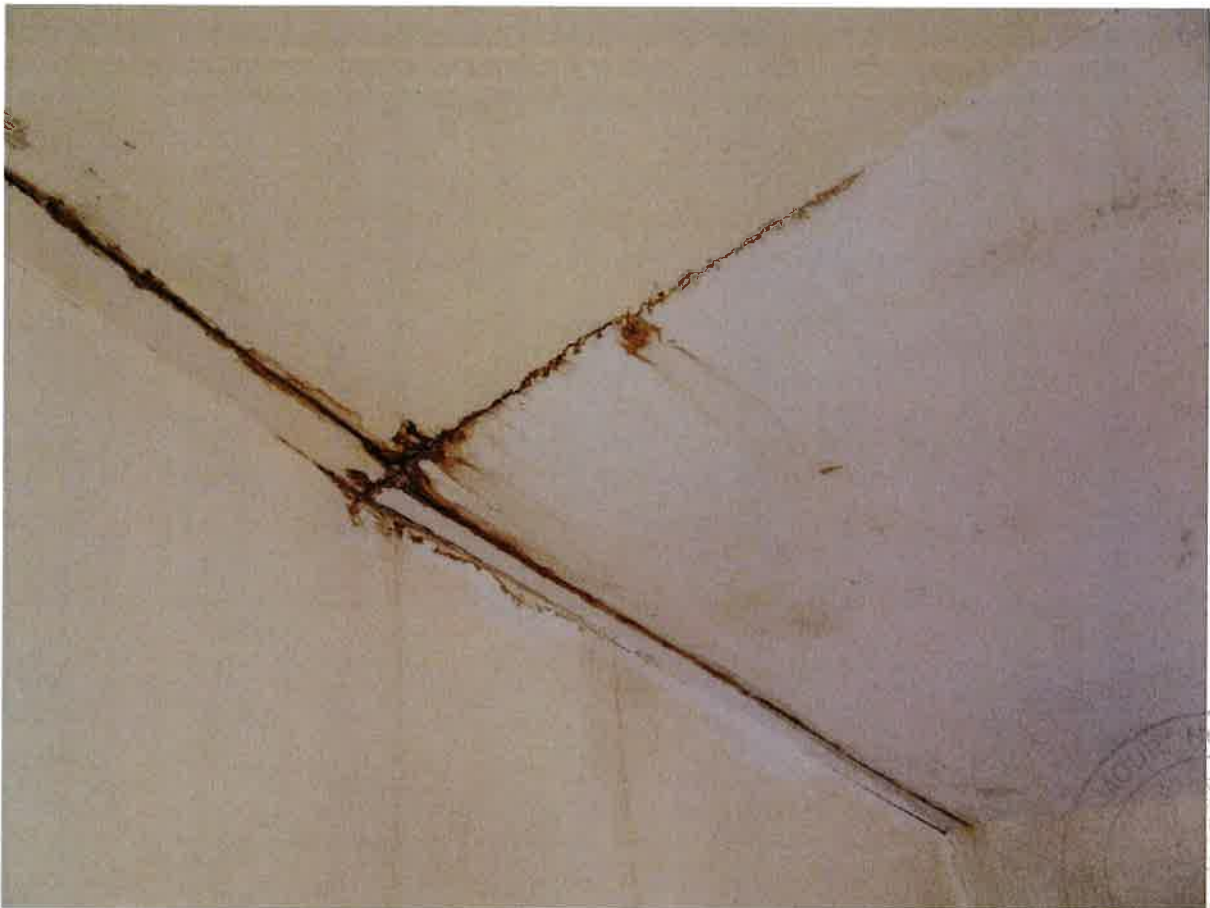
Chambre 1 (9,86 m²)

Parquet stratifié en pose flottante (défauts de pose) en état d'usage normal.

Rampants revêtus de peinture usagée et marquée par d'importantes traces d'infiltrations.

- Porte de communication avec poignées, en état de fonctionnement, revêtue de peinture usagée.
- Un plafonnier.
- Réseau et appareillages électriques en place.
- Une fenêtre un ouvrant menuiserie PVC, double vitrage, en état de fonctionnement, défendue par une parie de persiennes PVC extérieures en état de fonctionnement. Allège basse dangereuse : 2 minces lisses bois vétustes, sans remplissage, à une hauteur nettement inférieure à 1,00 m.
- Convecteur électrique déposé (glissé à plat sous une armoire).

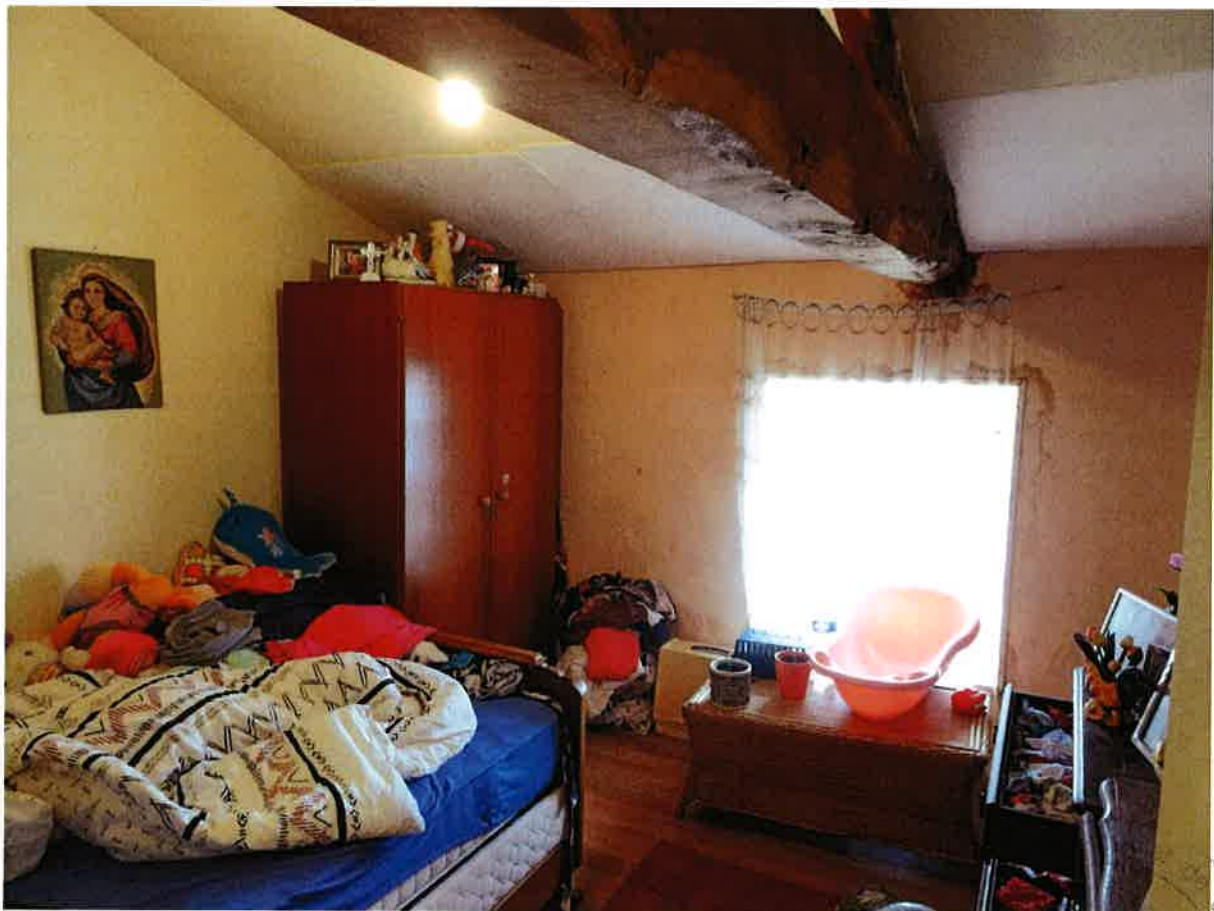
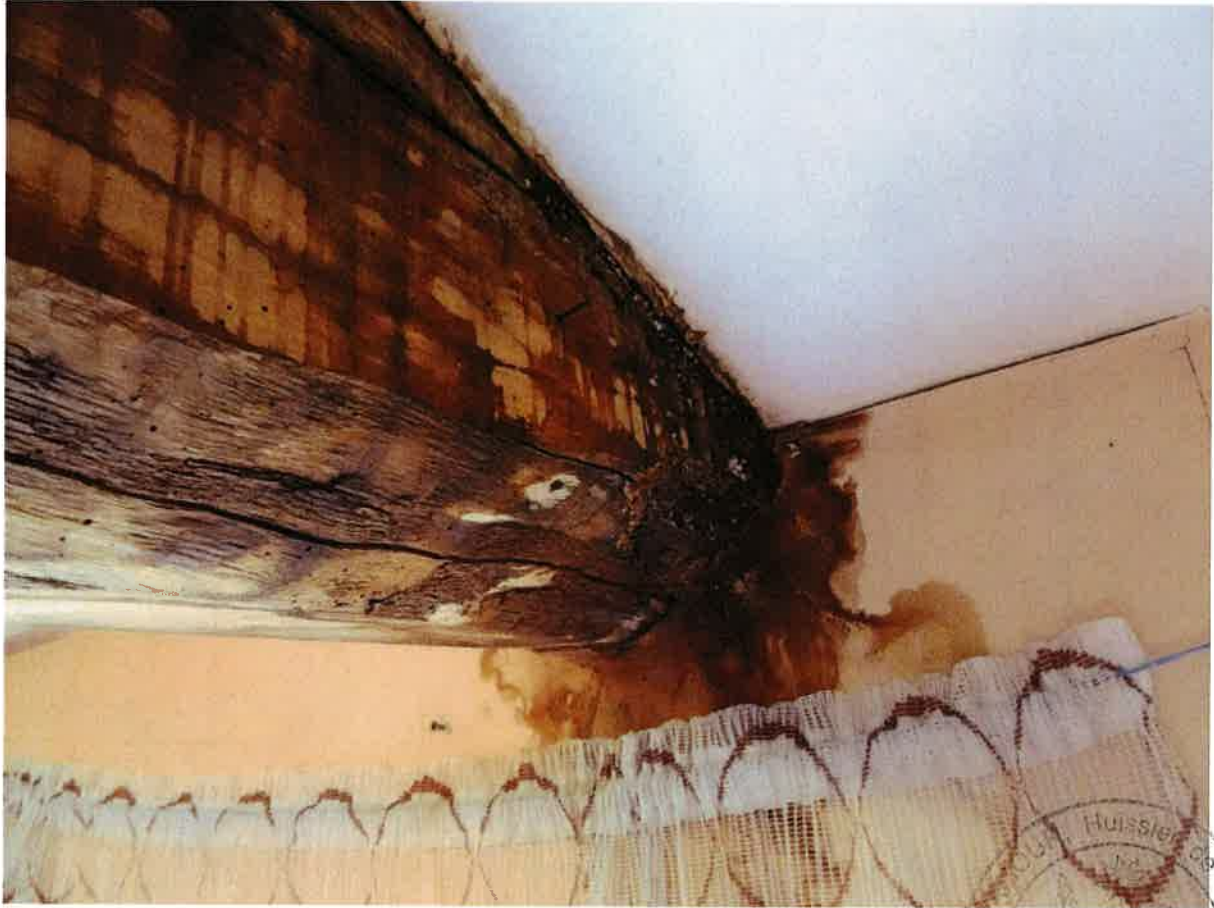
↳ Chambre 2 (10,27 m²)

Peinture des parois usagée et dégradée par des boursouflures d'humidité en allège.

Rampants revêtus de peinture usagée et marquée par d'importantes traces d'infiltrations

- Porte de communication avec poignées, en état de fonctionnement, revêtue de peinture usagée.
- Un plafonnier.
- Réseau et appareillages électriques en place.
- Un radiateur de chauffage central.
- Un convecteur électrique posé au sol et raccordé sur une rallonge électrique.
- Une fenêtre un ouvrant menuiserie PVC, double vitrage, en état de fonctionnement, défendue par une parie de persiennes PVC extérieures en état de fonctionnement. Allège basse dangereuse : 2 minces lisses bois vétustes, sans remplissage, à une hauteur nettement inférieure à 1,00 m.
