PROCÈS-VERBAL DE DESCRIPTION IMMOBILIÈRE

**Je me suis déplacé ce jour à 14h00 au 11, Grande Rue à MENOMBLET (85), où j'ai dressé le présent
procès-verbal de description.**

Il s'agit d'une maison en R+1.

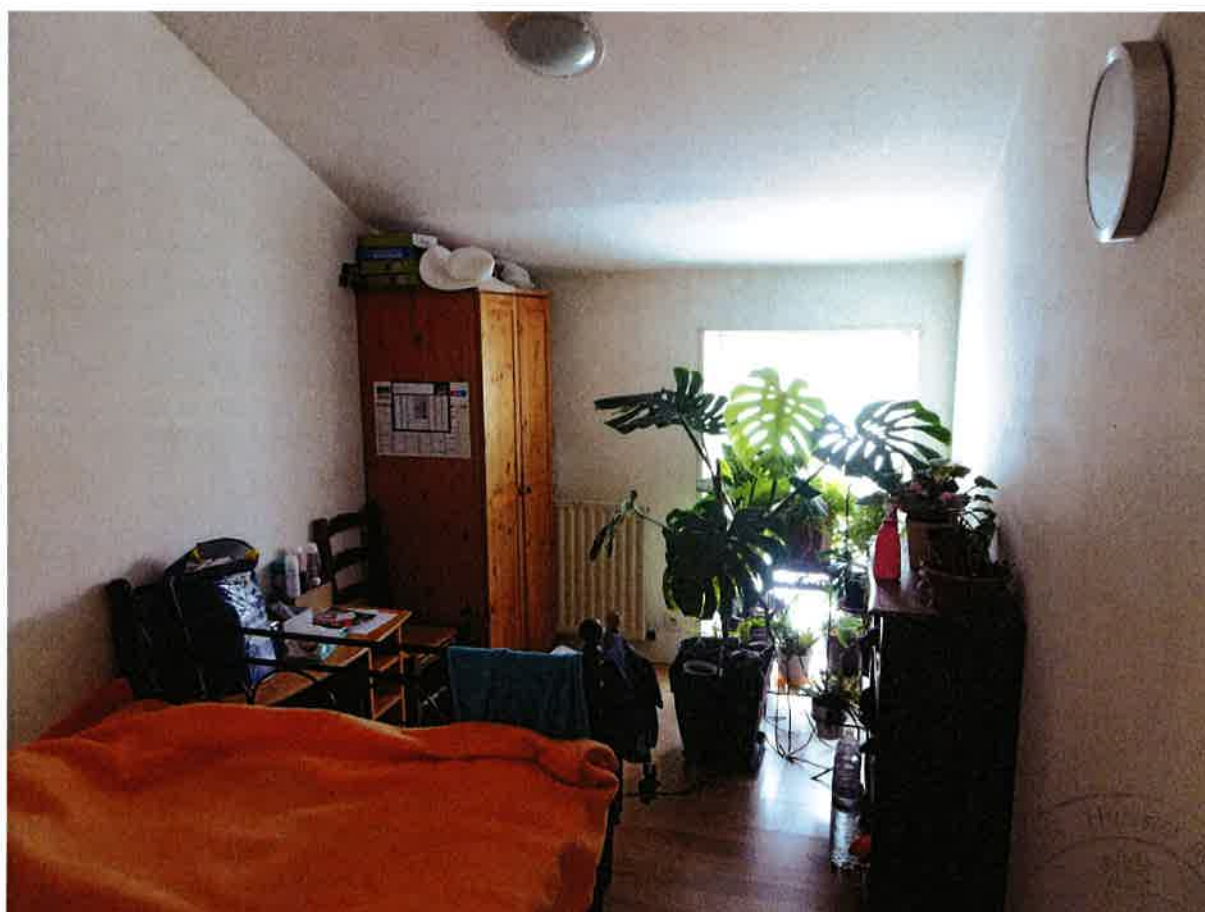
📍 Chambre 3 (10,25 m²)

- Porte de communication avec poignées, en état de fonctionnement, revêtue de peinture usagée.
- Un plafonnier.
- Réseau et appareillages électriques en place.
- Un radiateur de chauffage central.
- Une porte-fenêtre un ouvrant menuiserie PVC, double vitrage, en état de fonctionnement, défendue par une parie de persiennes PVC extérieures. Allège nulle : ouverture dangereuse = 3 minces lisses bois vétustes, sans remplissage, à une hauteur nettement inférieure à 1,00 m.

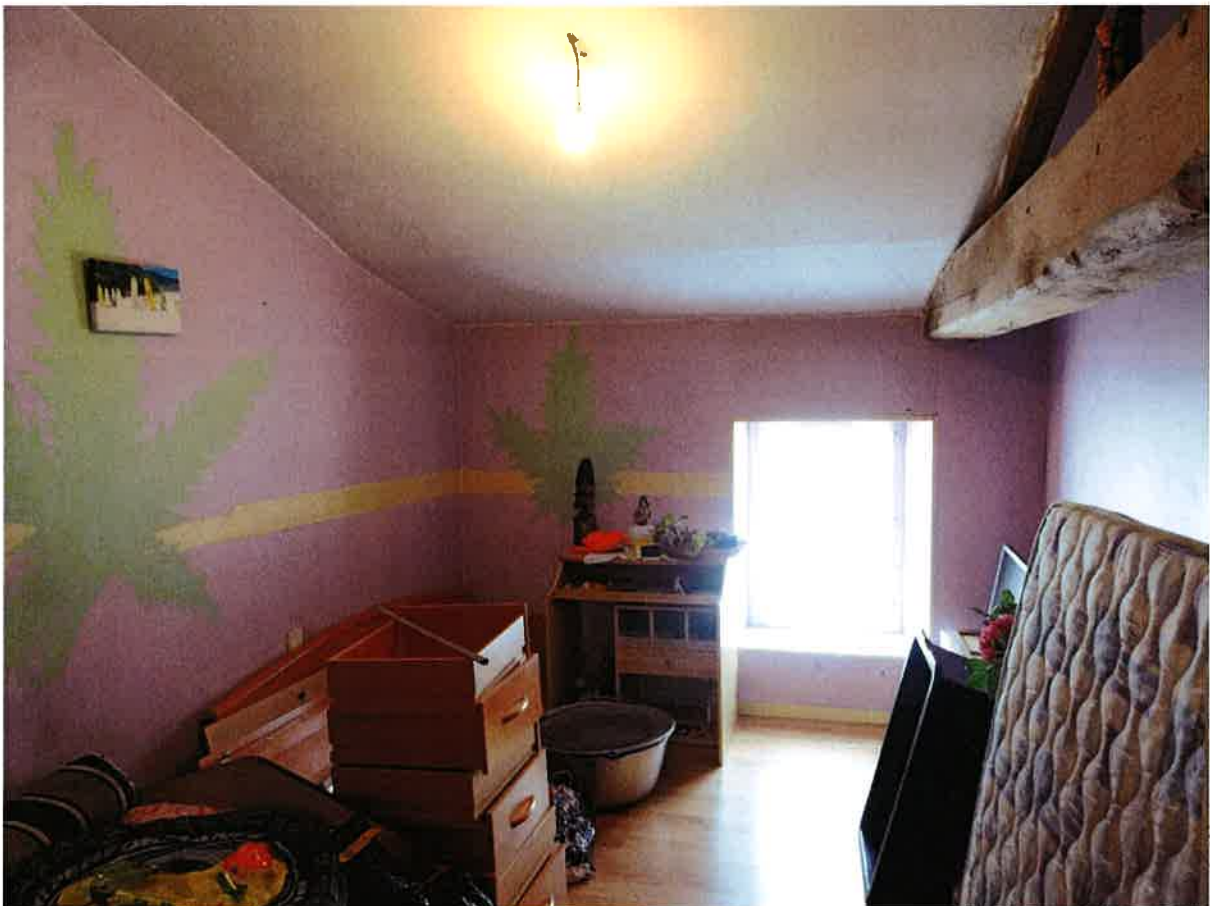
📍 Chambre 4 (13 m²)

- Porte de communication avec poignées, en état de fonctionnement, revêtue de peinture usagée.
- Un plafonnier.
- Réseau et appareillages électriques en place.
- Un radiateur de chauffage central.
- Un convecteur électrique posé au sol et raccordé sur une rallonge électrique.
- Une fenêtre un ouvrant menuiserie PVC, double vitrage, en état de fonctionnement, défendue par une parie de persiennes PVC extérieures en état de fonctionnement. Allège basse dangereuse : 2 minces lisses bois vétustes, sans remplissage, à une hauteur nettement inférieure à 1,00 m.

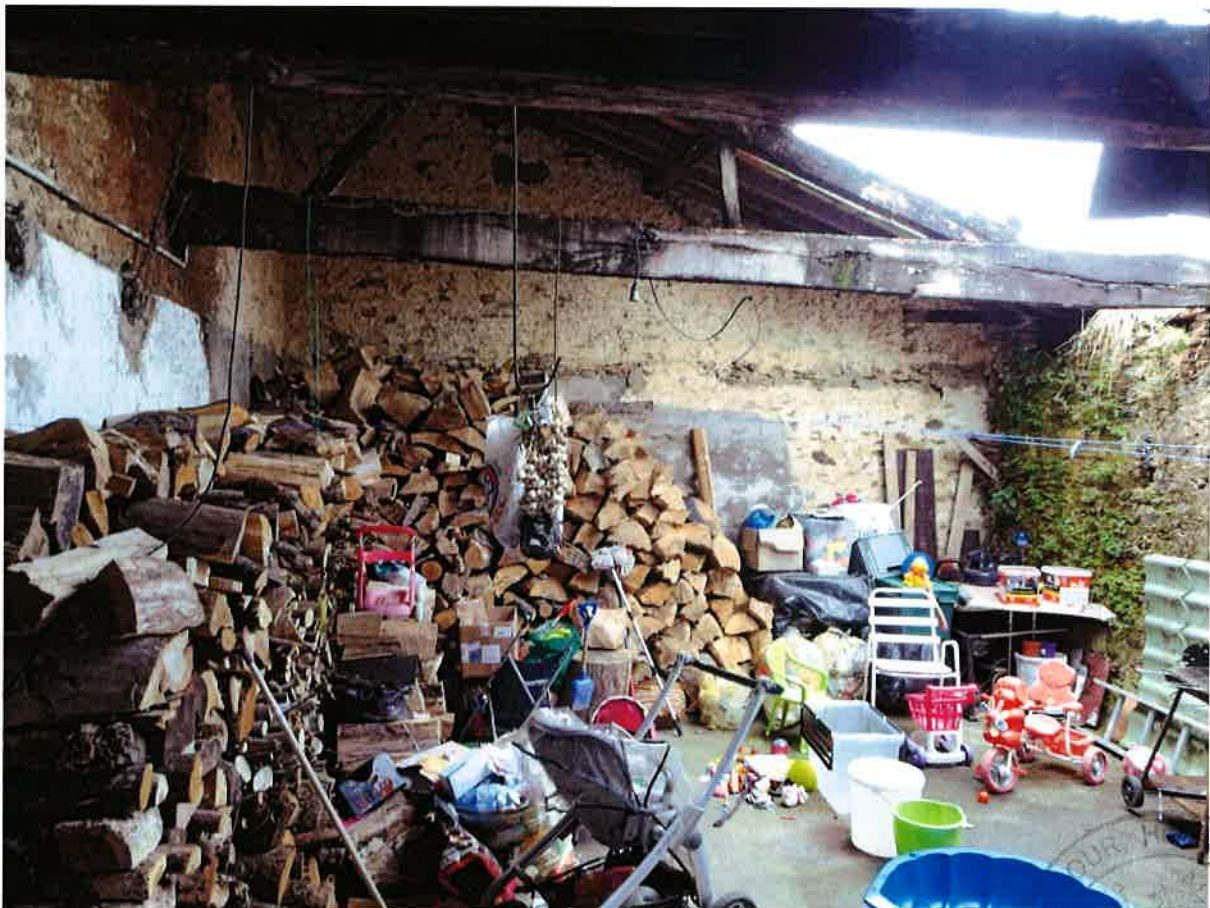
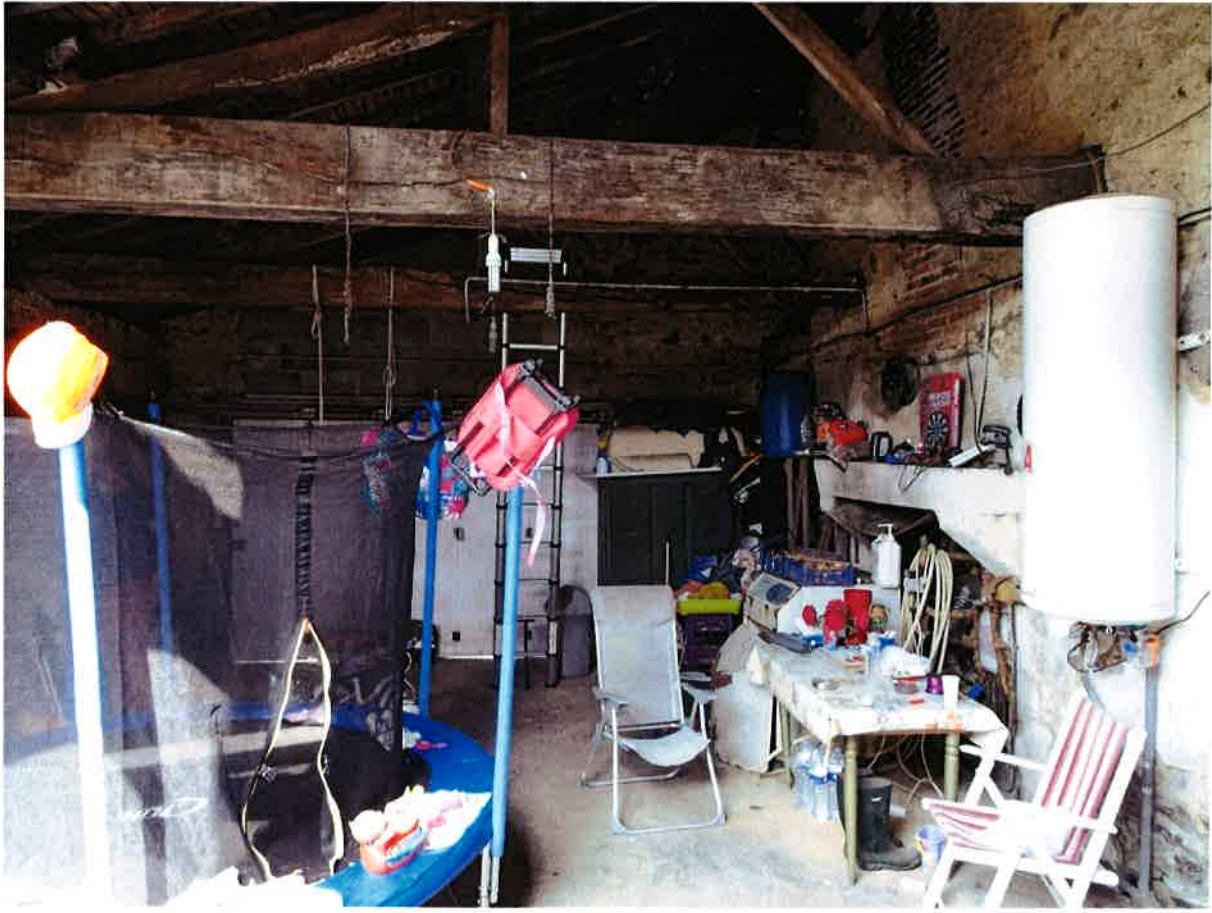
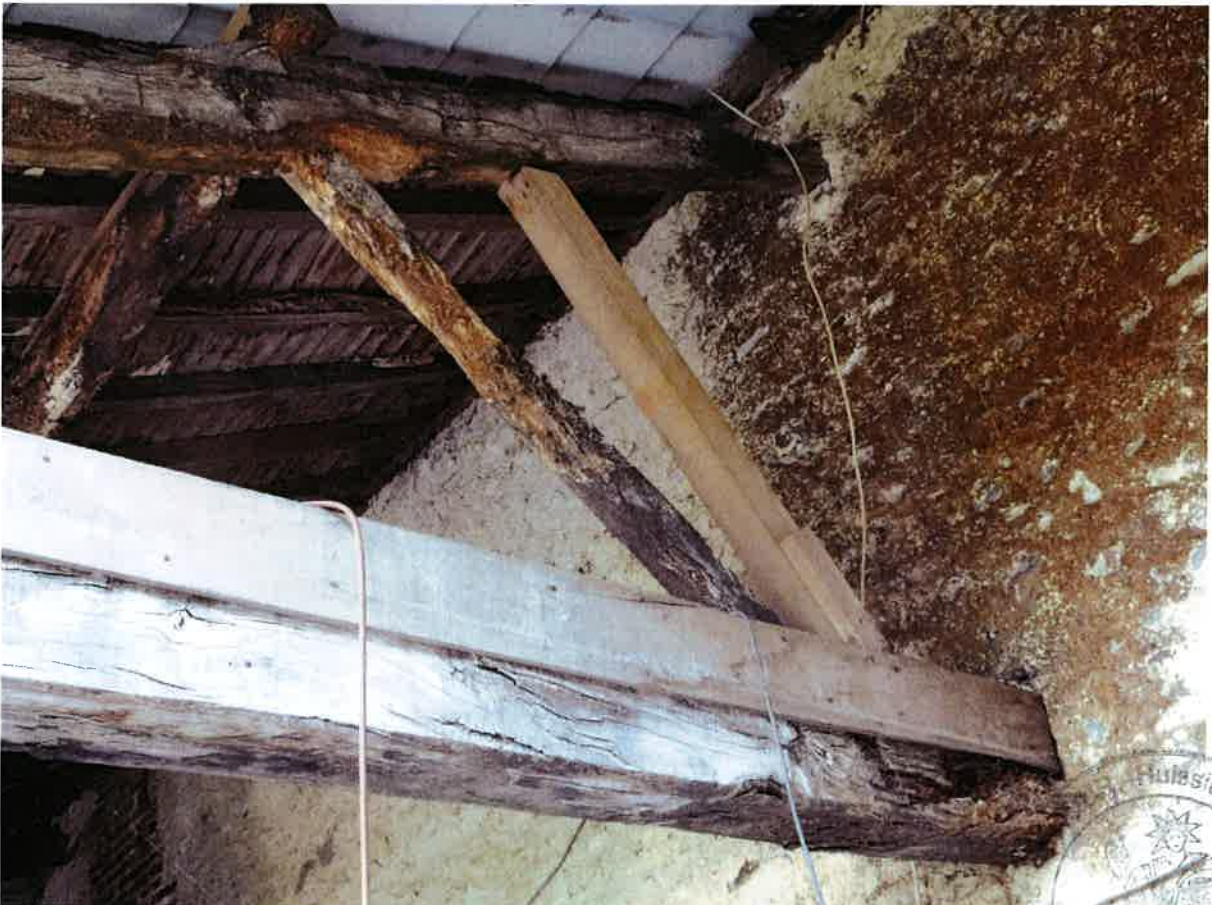
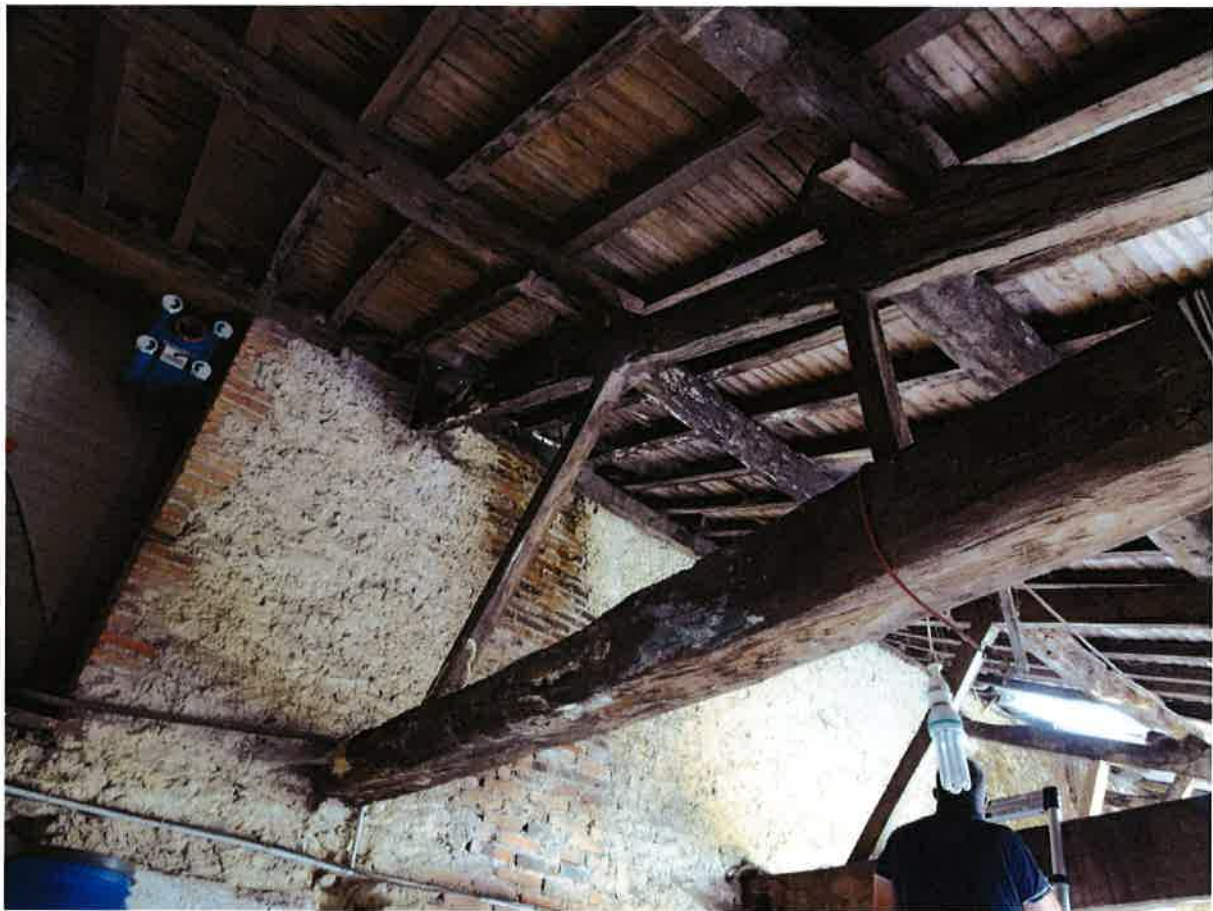
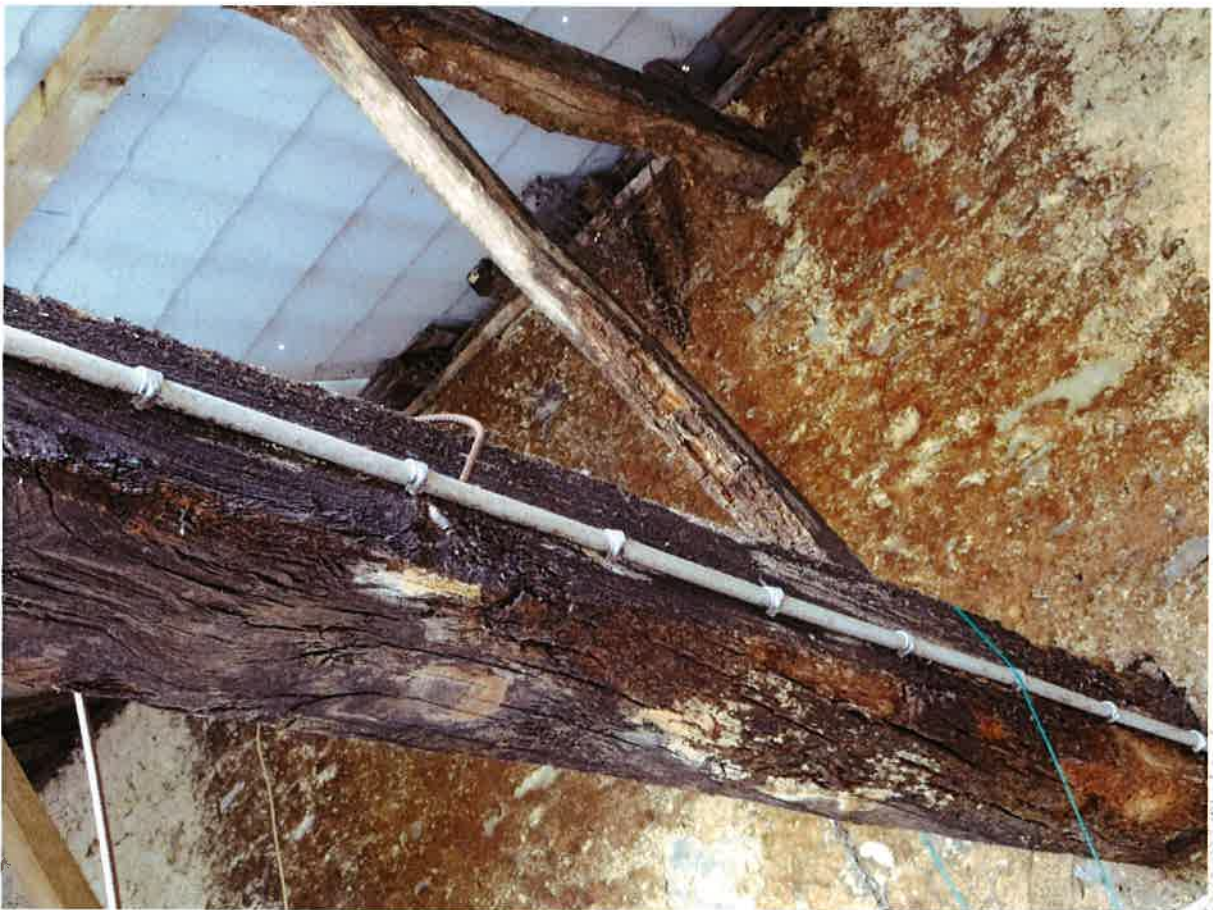
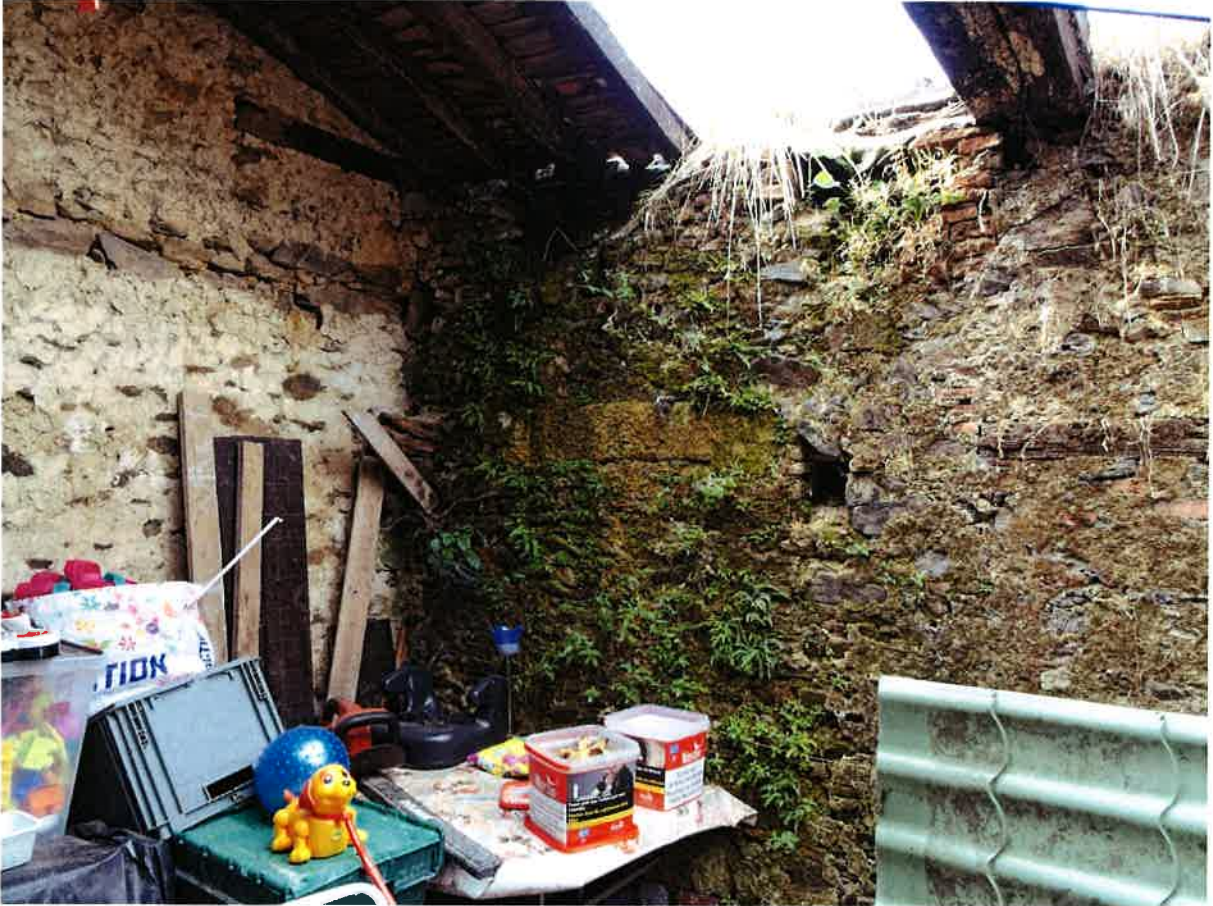
Garage

Charpente bois traditionnelle avec couverture éventrée, en mauvais état général, voire dangereuse : certaines pièces sont en grande partie rongées par l'humidité et leur section considérablement diminuée. Présence de moisissure et de champignons blancs. Ces infiltrations ont commencé à fragiliser la maçonnerie du mur Nord qui s'érode.

Ballon de production d'eau chaude ; groupe de sécurité hors-service.

Une chaudière avec cuve (fuel) vétuste, hors d'usage avec conduit d'évacuation repris dans celui d'une cheminée condamnée.

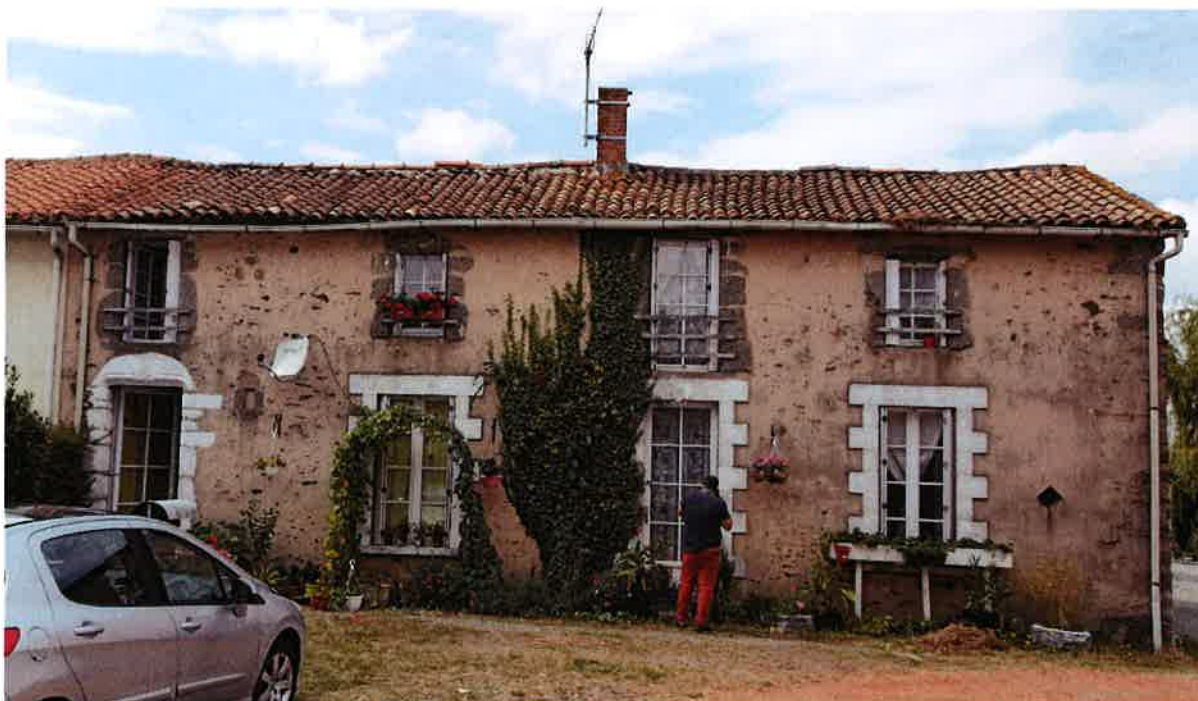
Façade sur rue

Les enduits de la façade sur rue et du pignon du garage sont en état correct. L'enduit de la façade arrière est grande partie dissimulé par de la végétation.

Les couvertures sont vétustes et seul le versant sur rue est doté d'une gouttière avec descentes d'EP.

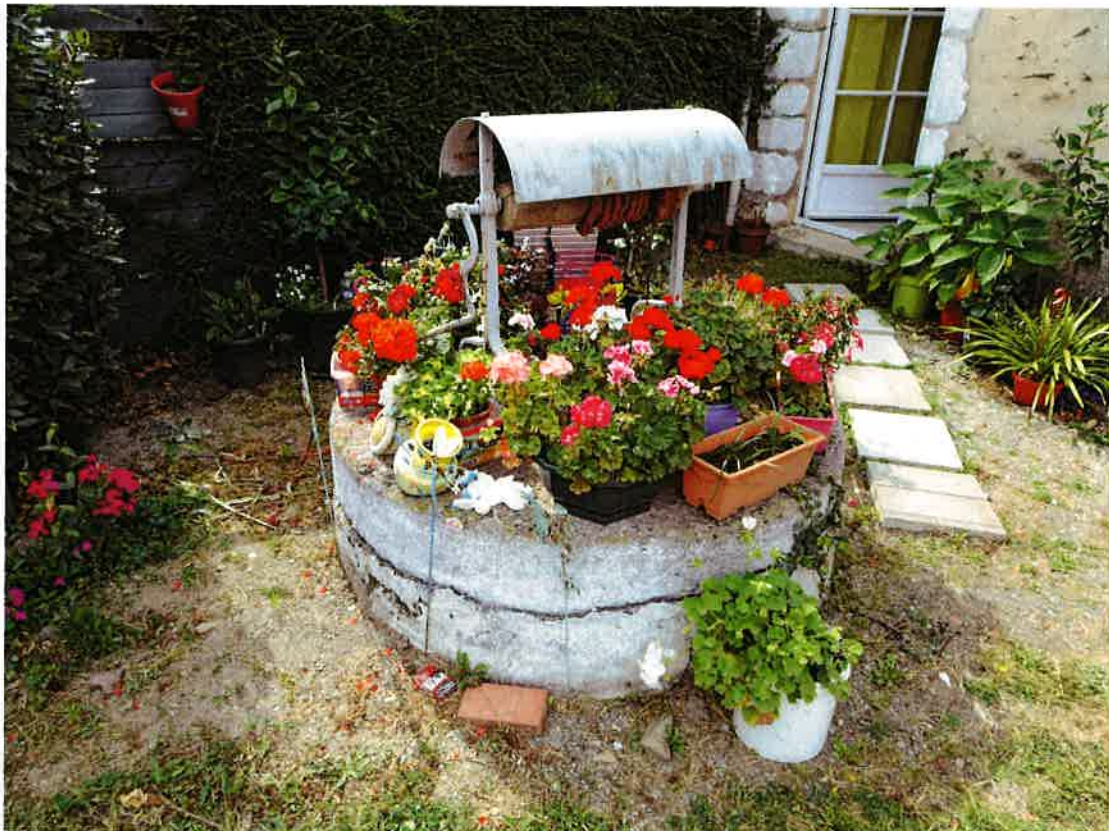
Puits à l'avant de la maison

Présence d'un puits (non-raccordé, selon _____).
