**PROCES VERBAL  
DESCRIPTIF**

**Procès-verbal de constat descriptif**

**20, rue Maréchal de Lattre de Tassigny 85120 LA CHATAIGNERAIE**

## PROCÈS-VERBAL DE DESCRIPTION IMMOBILIERE

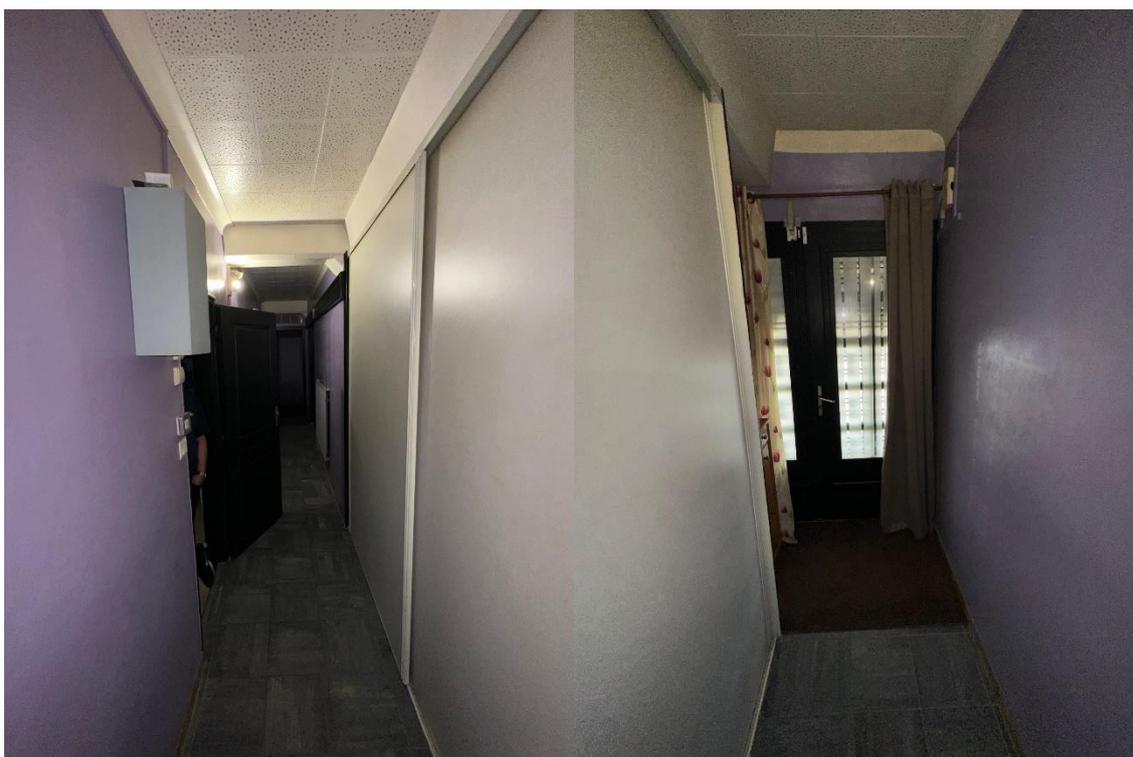
**Entrée**

Sol :  
Carrelage en état d'usage

Murs :  
Peinture présentant un trou à côté du radiateur. Vétuste.

Plafond :  
Dalles de Faux plafond  
Poutre en bois peinte en blanc présentant des éclats

Equipements :  
- Un radiateur  
- Ampoules sur douille en état d'usage  
- Réseau électrique et appareillage en place.

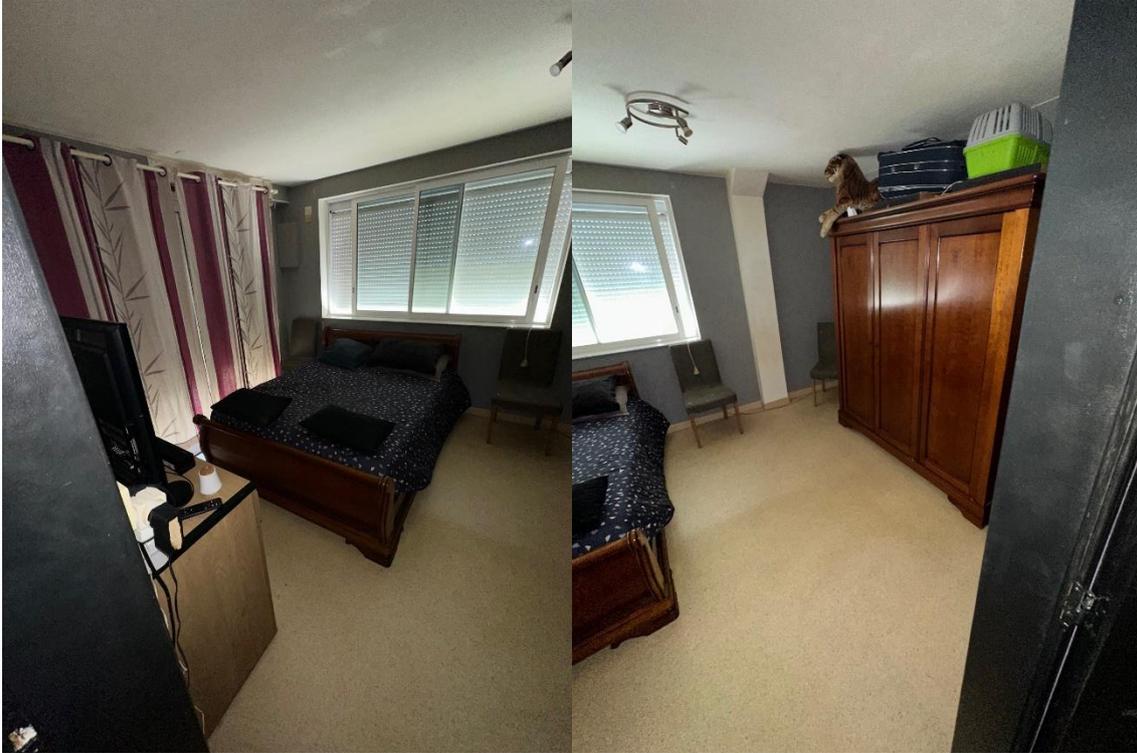
## Chambre 1

Peinture présentant des impacts et traces importantes d'humidité et de moisissures au niveau de la baie vitrée.

Béton en état d'usage normal présentant des traces de moisissures au niveau de la baie vitrée.

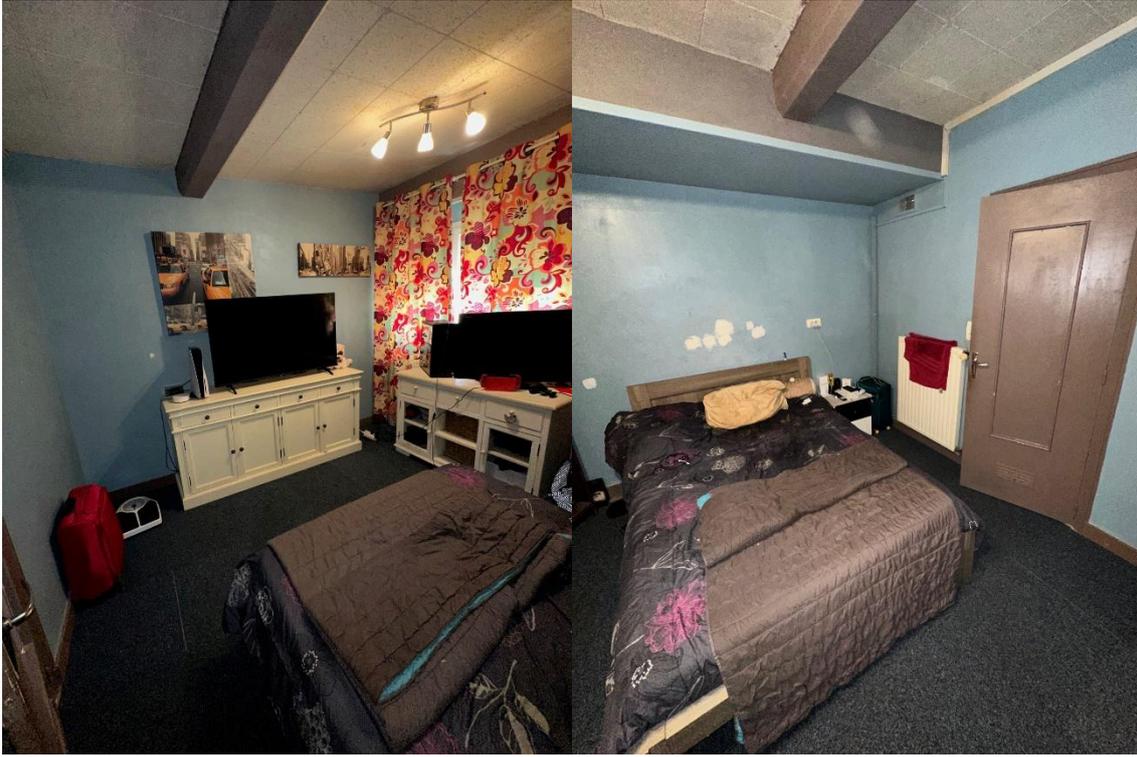
## Chambre 2

J'accède à la seconde chambre par une porte en bois peinte en noir présentant de nombreuses traces en état de fonctionnement.

Peinture présentant quelques tâches ainsi que des trous rebouchés

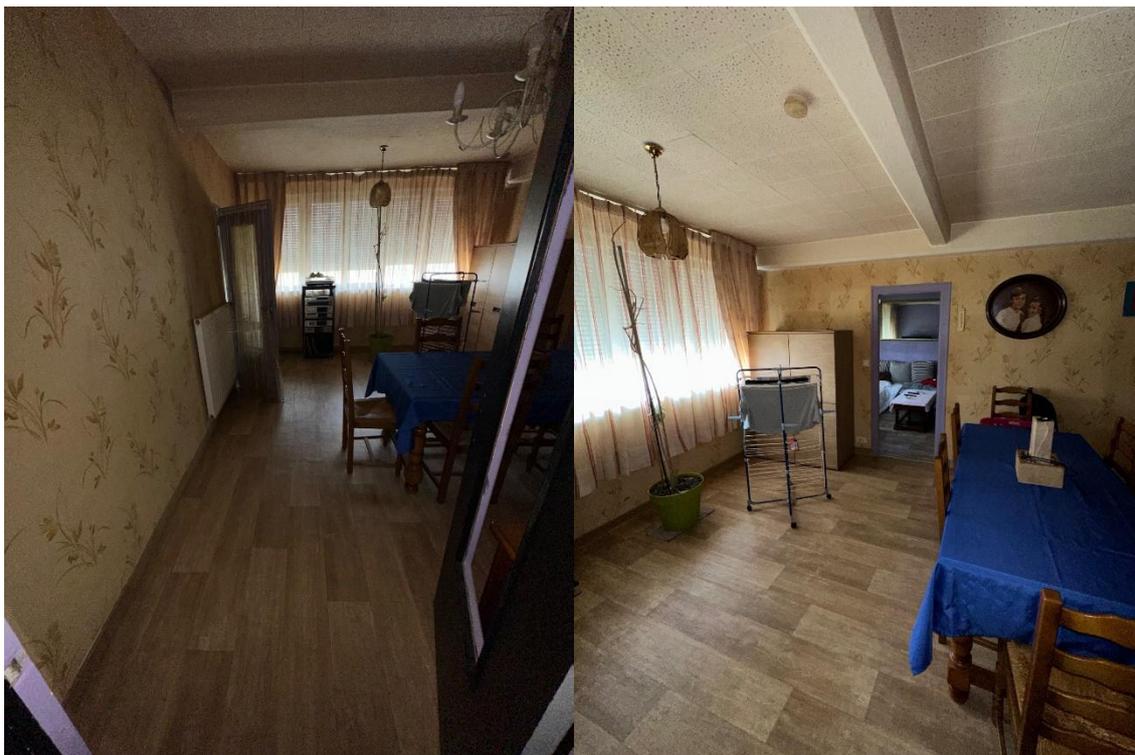
**Salle à manger**

Papier peint en bon état général présentant quelques décollements au niveau du radiateur

- Une fenêtre défendue par un volet extérieur présentant de nombreuses traces de salissures
- Un radiateur
- VMC en place
- Deux luminaires
- Réseau électrique et appareillage en place.

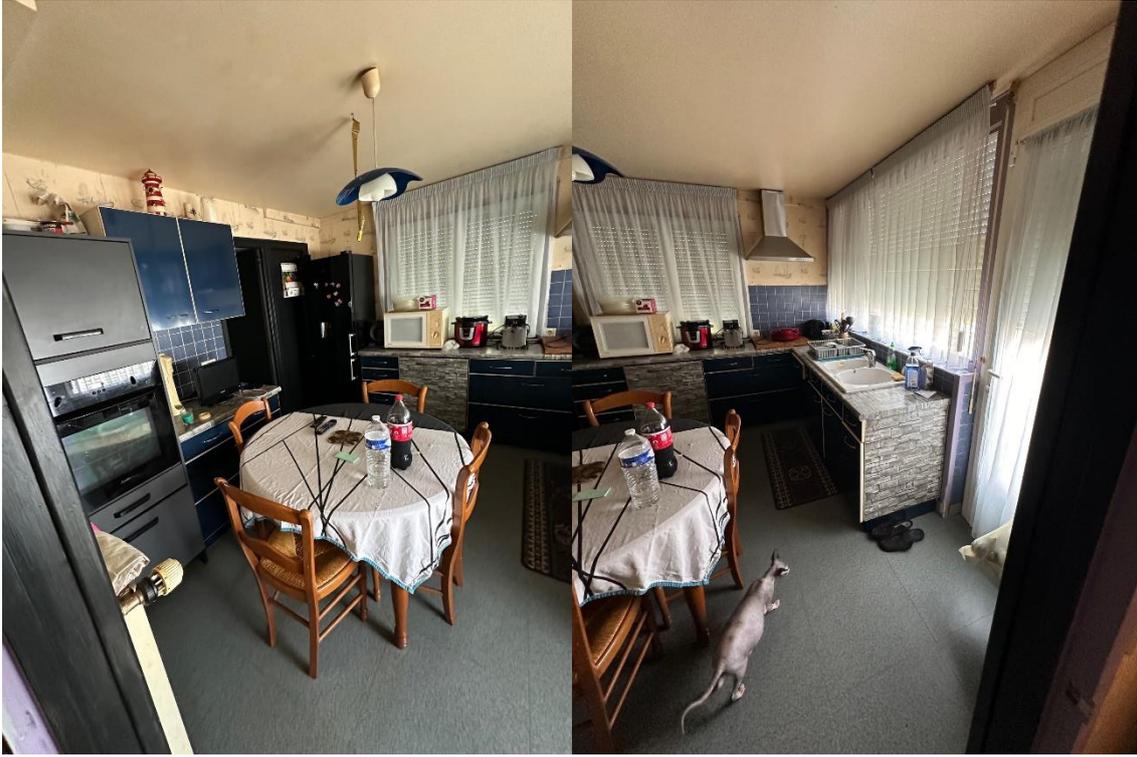
**Cuisine**

Murs :  
Papier-peint présentant quelques déchirures  
Faïence en bon état général.

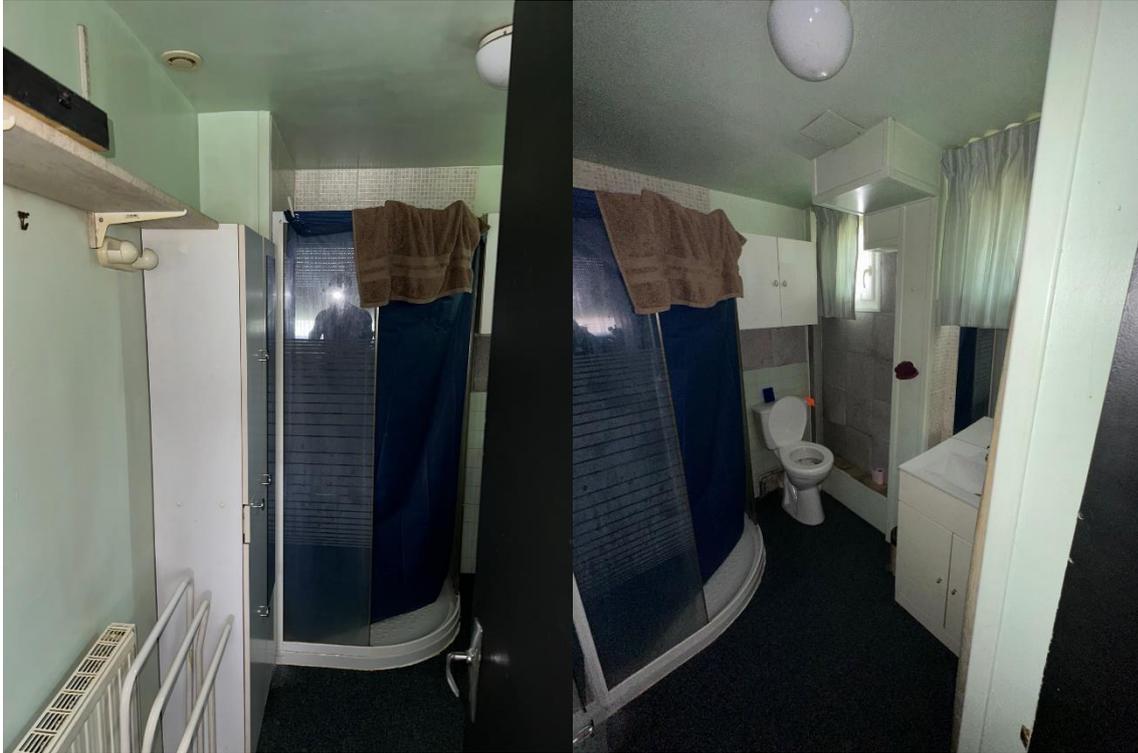
**Salle de bains**

J'accède à la salle de bains par une porte en bois peinte en état de fonctionnement présentant quelques traces blanches

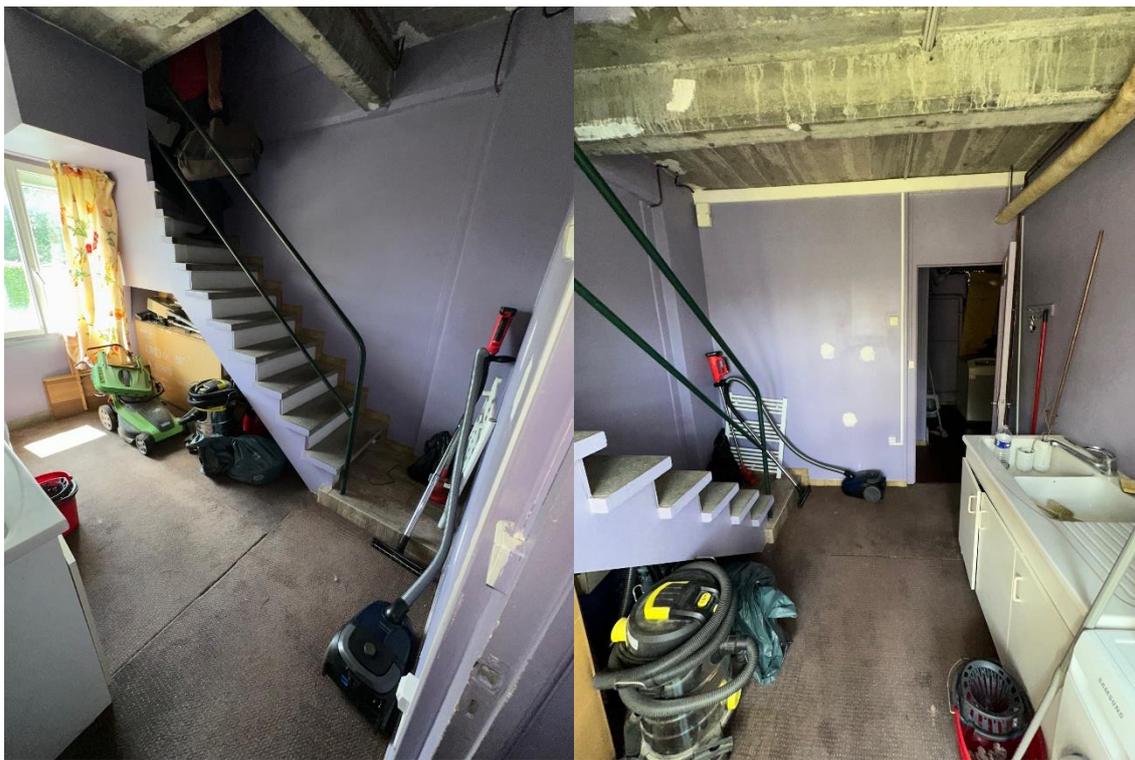
## Buanderie

Peinture en état d'usage normal présentant quelques traces blanches

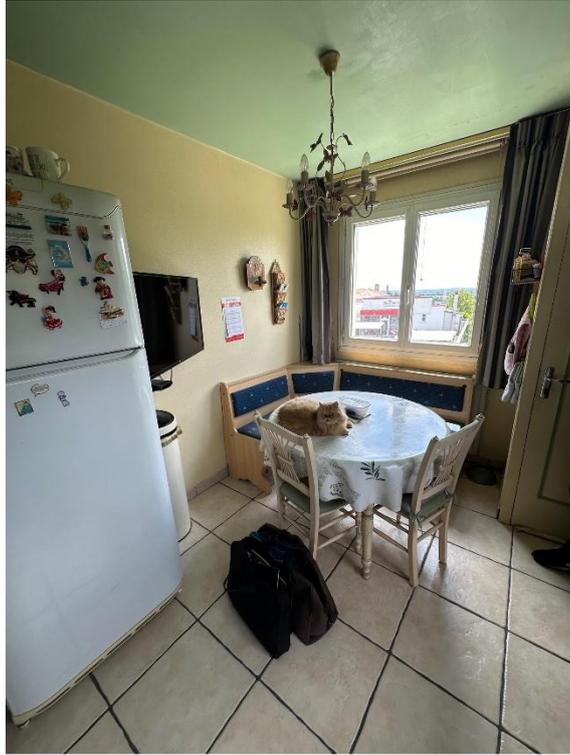
**Cuisine**

Plafond :  
Peinture en bon état général  
Toile de verre présentant quelques traces

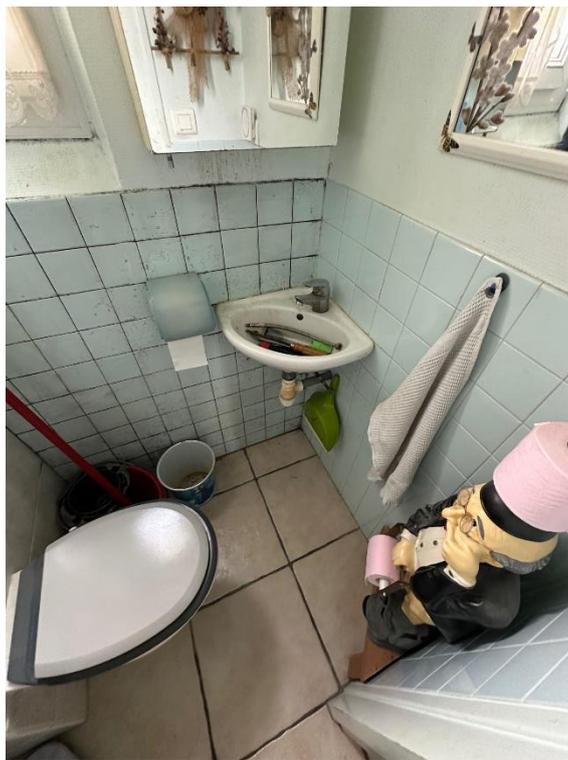
**Toilettes**

Faïence présentant de nombreuses traces de salissures au niveau des joints

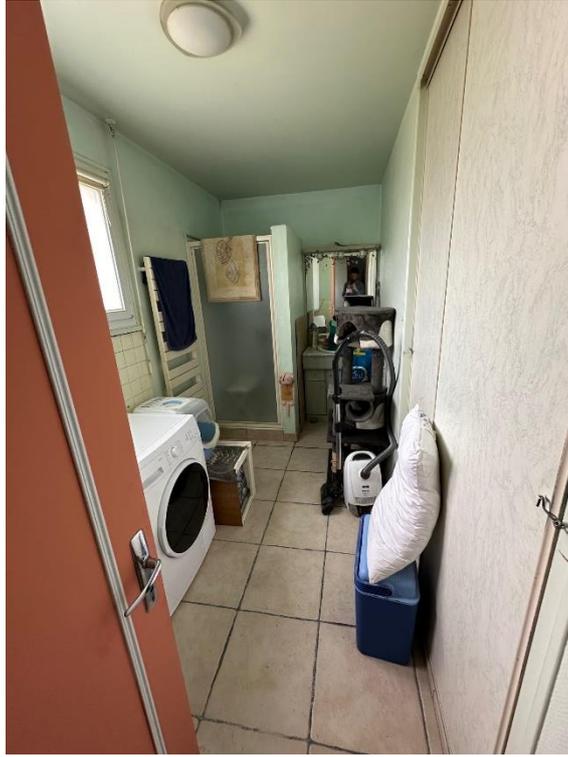
**Salle d'eau**

Carrelage en état d'usage normal présentant quelques traces d'humidité au niveau des joints de la douche

Toile de verre présentant des traces d'usures importantes au niveau de la porte

Peinture en état d'usage. Traces de salissures.

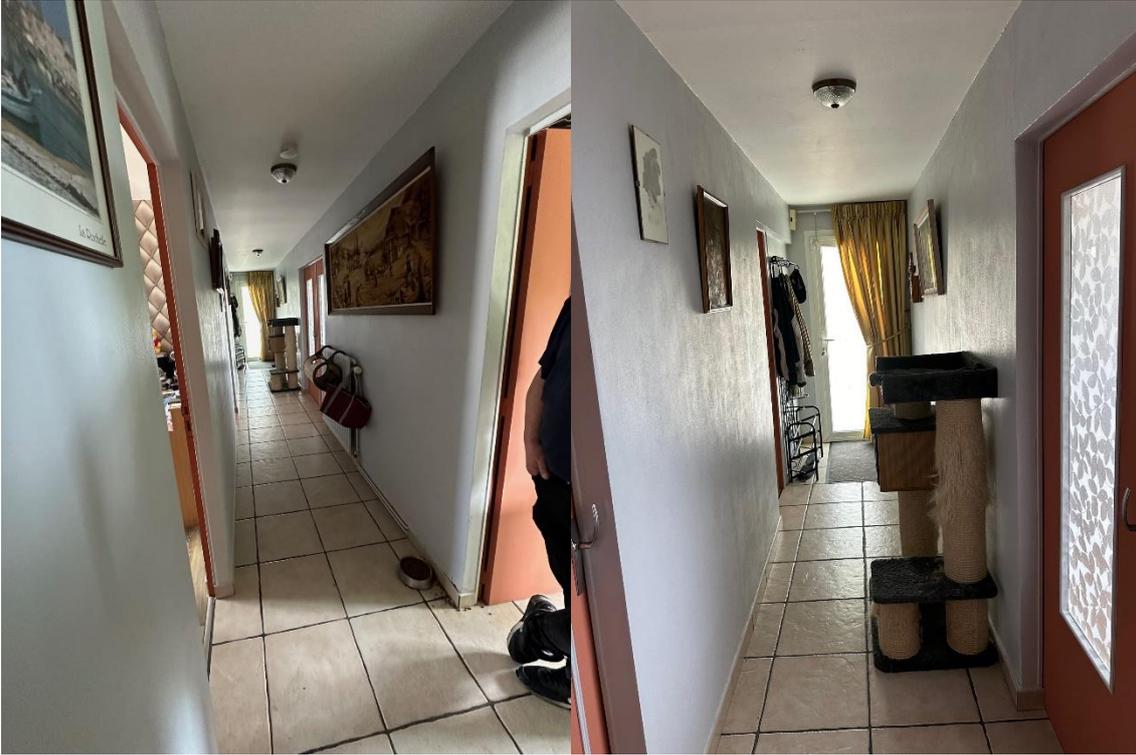
**Entrée**

Murs :  
Toile de verre présentant des traces d'usures importantes au niveau de la porte  
Peinture en état d'usage normal

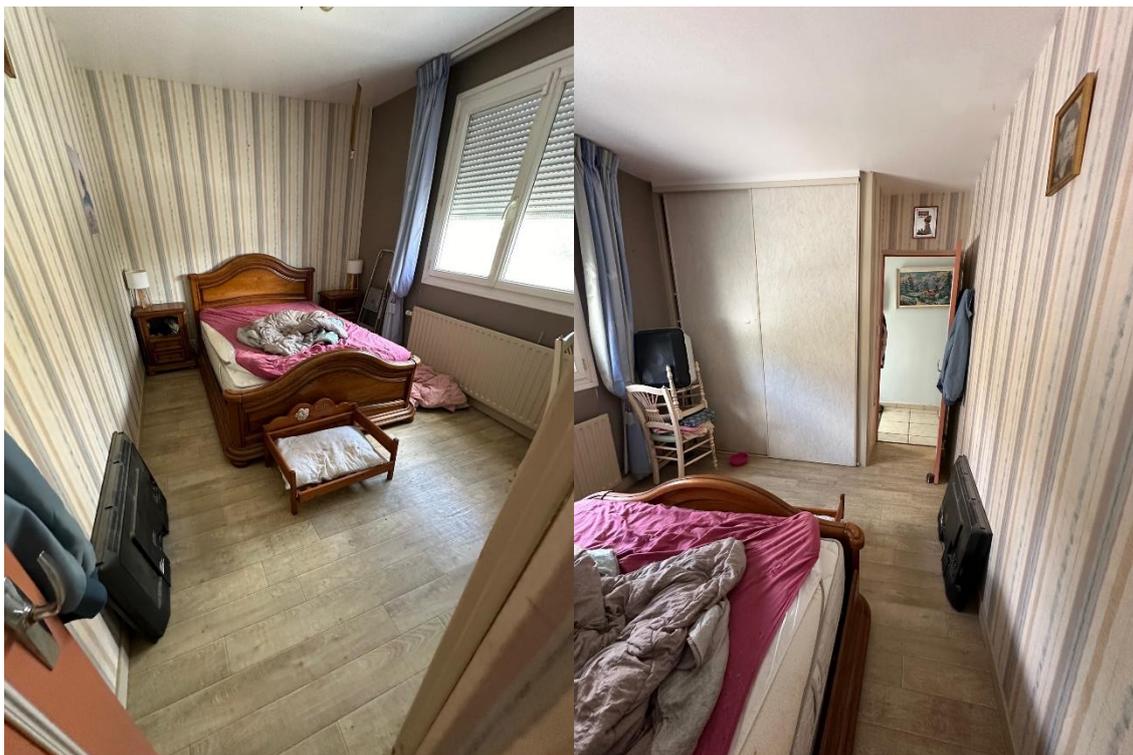
## Chambre 1

PVC en état d'usage présentant quelques traces au niveau de l'entrée de la chambre. Plinthes bois.

Papier-peint en état d'usage présentant de nombreux décollements en dessous de la fenêtre.

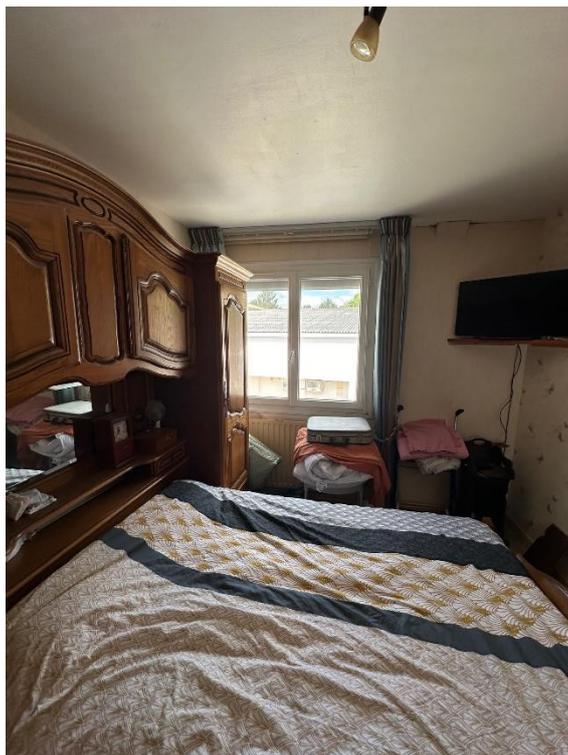
## Chambre 2

Papier-peint en état d'usage présentant de nombreux décolllements en dessous de la fenêtre.

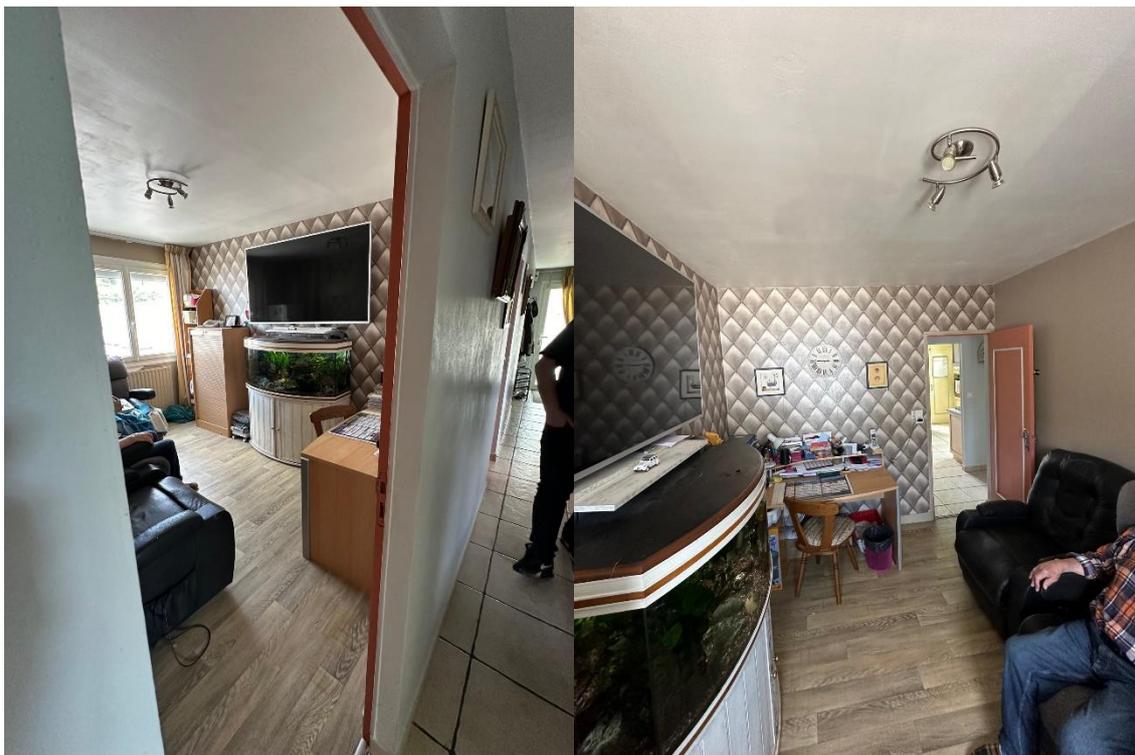
**Séjour :**

Papier-peint en état d'usage présentant quelques décollements.

Peinture en état d'usage normal présentant quelques traces d'impacts.

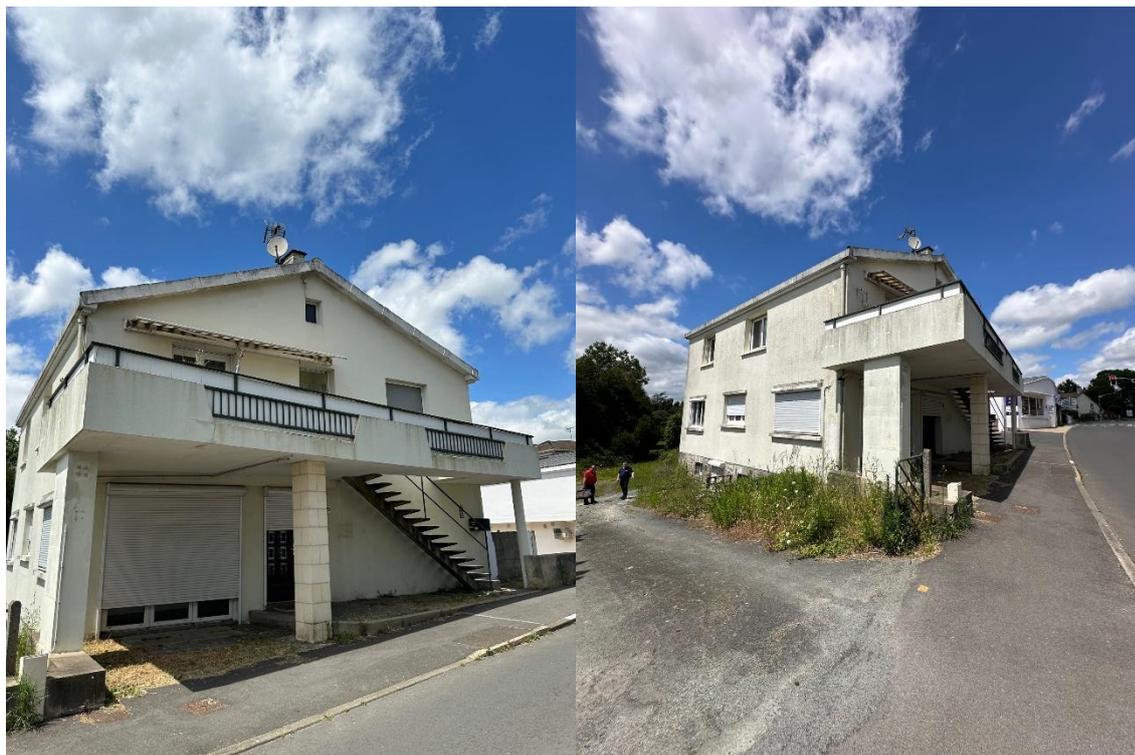
**Façades extérieures :**

Façade avant : enduit présentant quelques traces noires

Façade arrière : enduit présentant quelques traces noires

Façade coté séjour : enduit présentant de nombreuses traces noires. Arbustes et végétation basse.  
Mur avec portail extérieur coulissant présentant de grandes traces noires de salissures.

Façade coté chambres : enduit en bon état général.

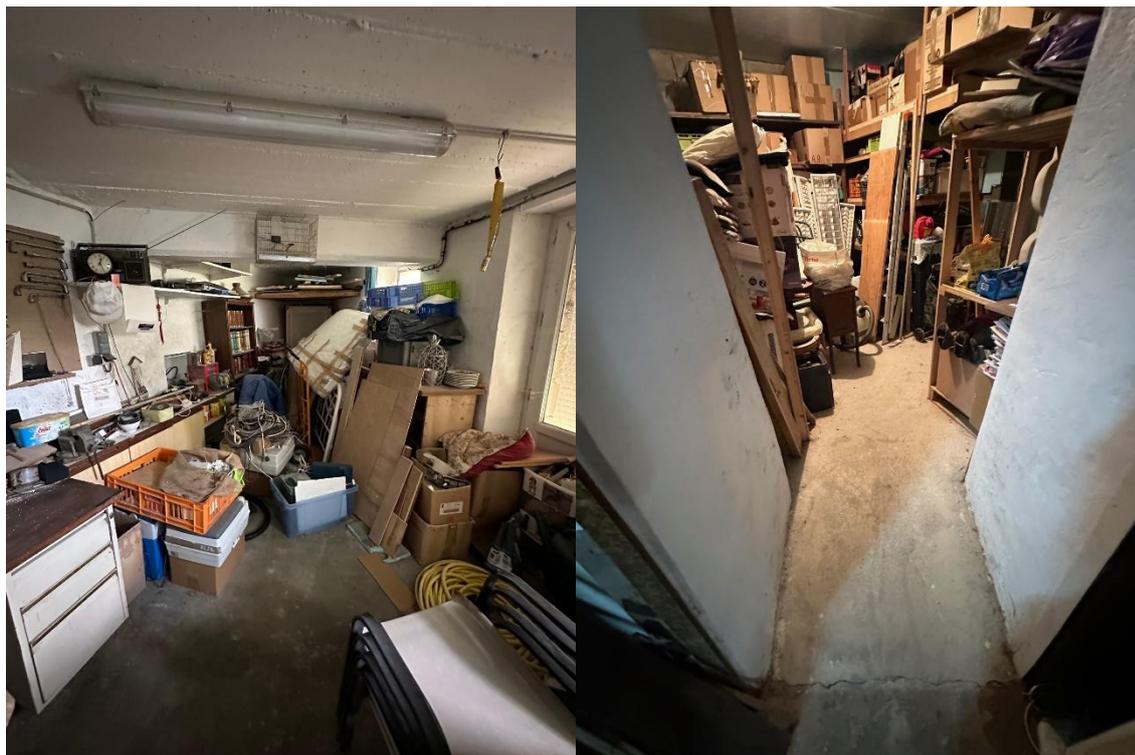
**Pièces intermédiaires :**

- Une porte-fenêtre en menuiserie PVC présentant de nombreuses traces de salissures
- Une fenêtre en menuiserie PVC
- Un luminaire
- Réseau électrique et appareillage en place
