## PROCÈS-VERBAL DE DESCRIPTION IMMOBILIÈRE

Je me suis déplacé ce jour à 14h30 au 7, rue des Vergers à LA MEILLERAIE TILLAY (85), où j'ai dressé le présent procès-verbal de description.

Il s'agit d'un ensemble en R+1, divisé en trois logements distincts ; avec cour sur le devant et jardin à l'arrière. Des dépendances sont construites sur les côtés de la cour avant.

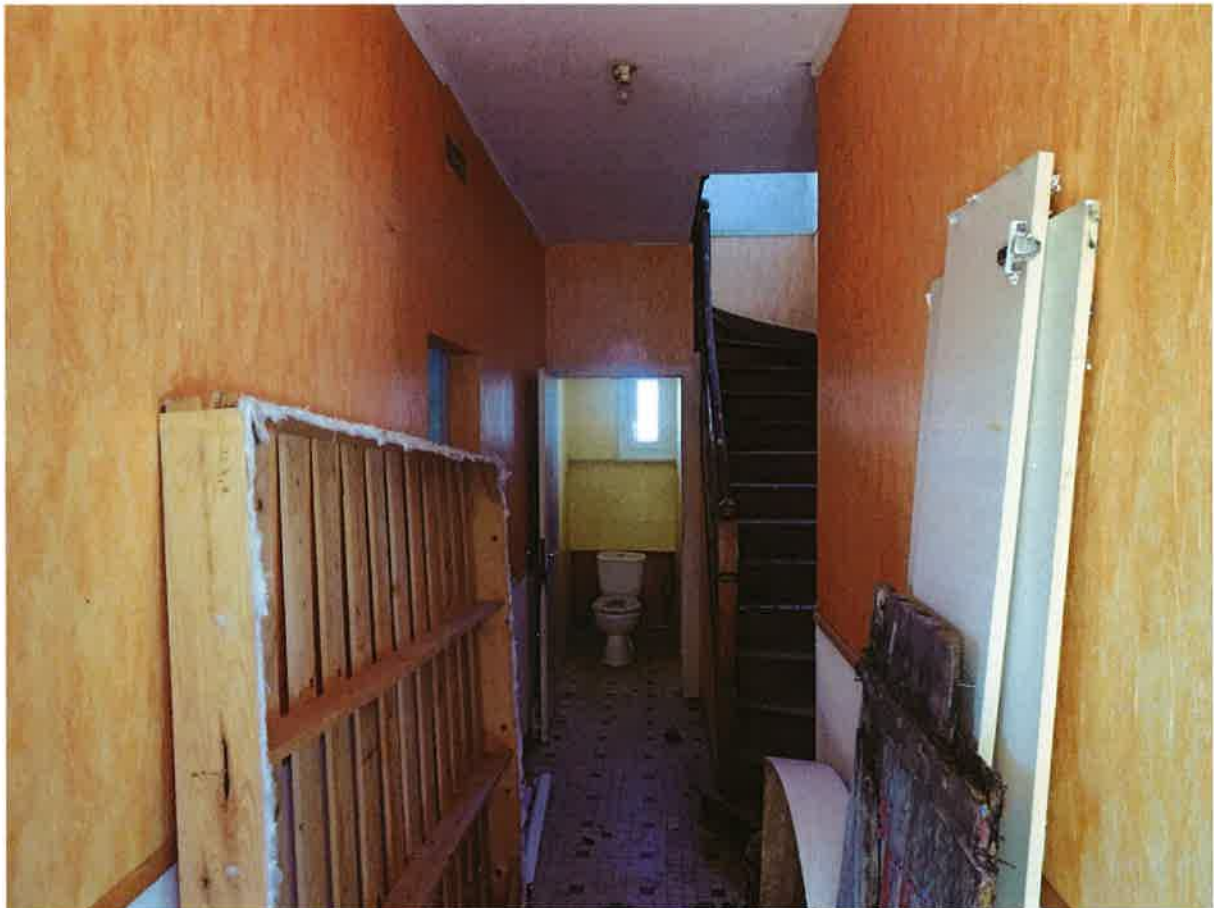
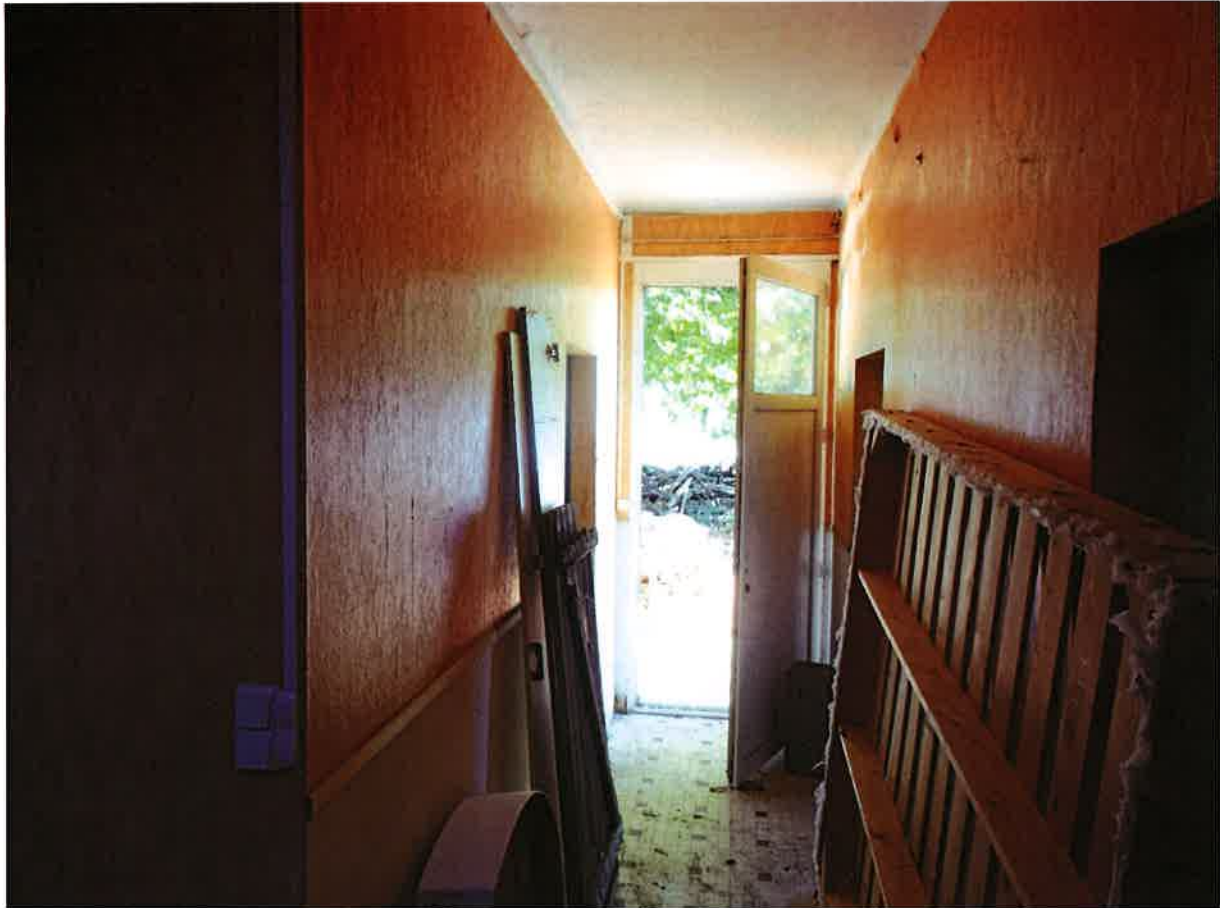
#### Couloir

Carrelage sale.

Enduit et papier-peint des parois sales.

Peinture du plafond sale.

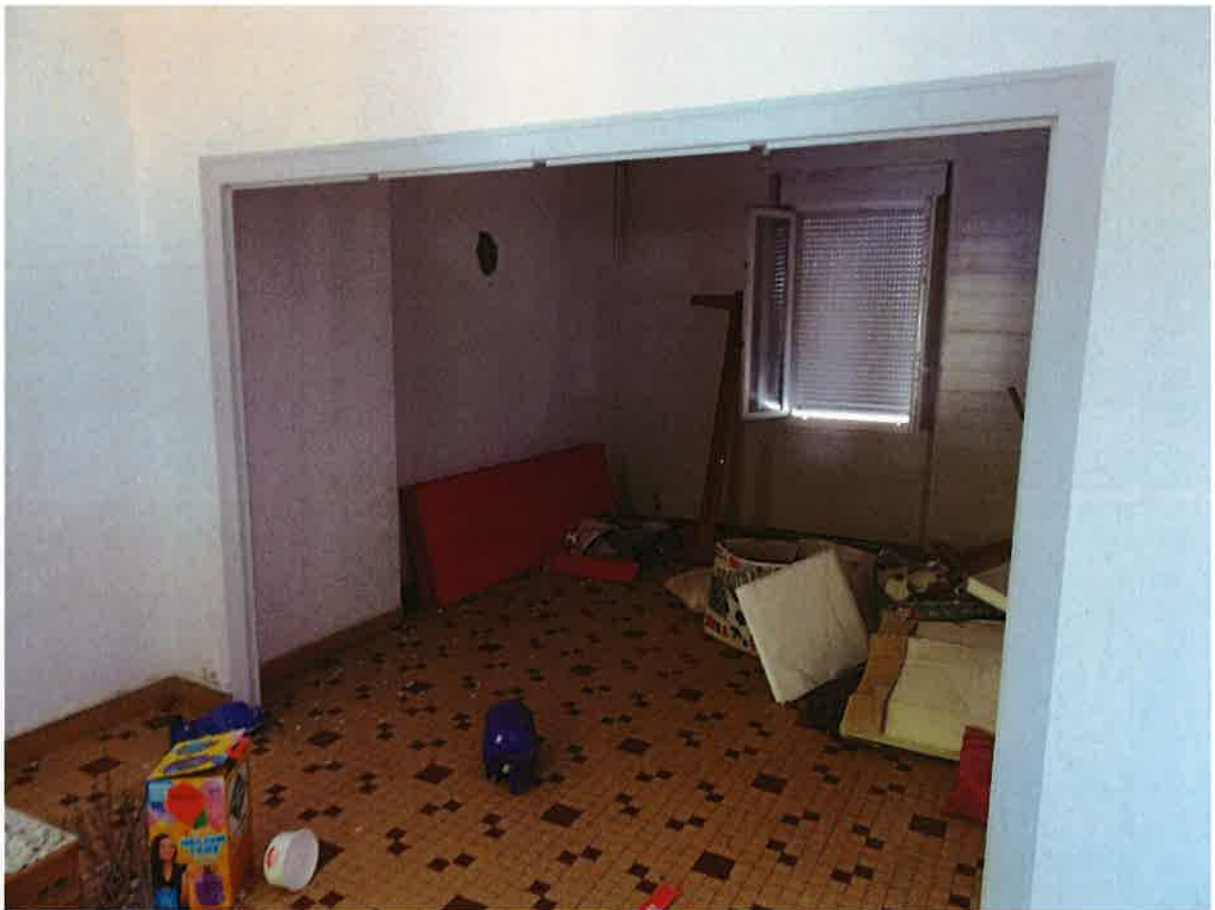
## Double pièce de gauche

Carrelage sale.

Peinture sur toile de verre et lambris PVC sales.

Peinture du plafond sale.

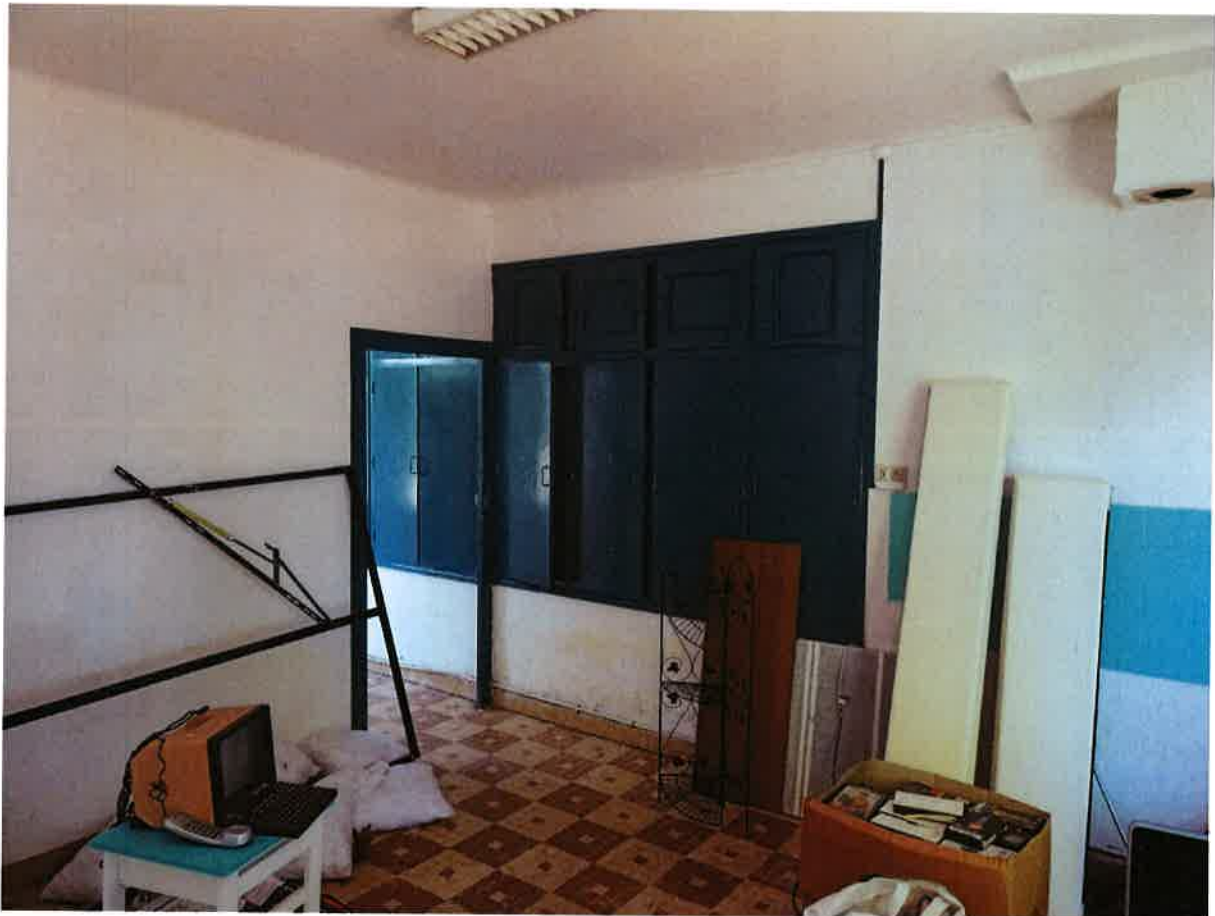
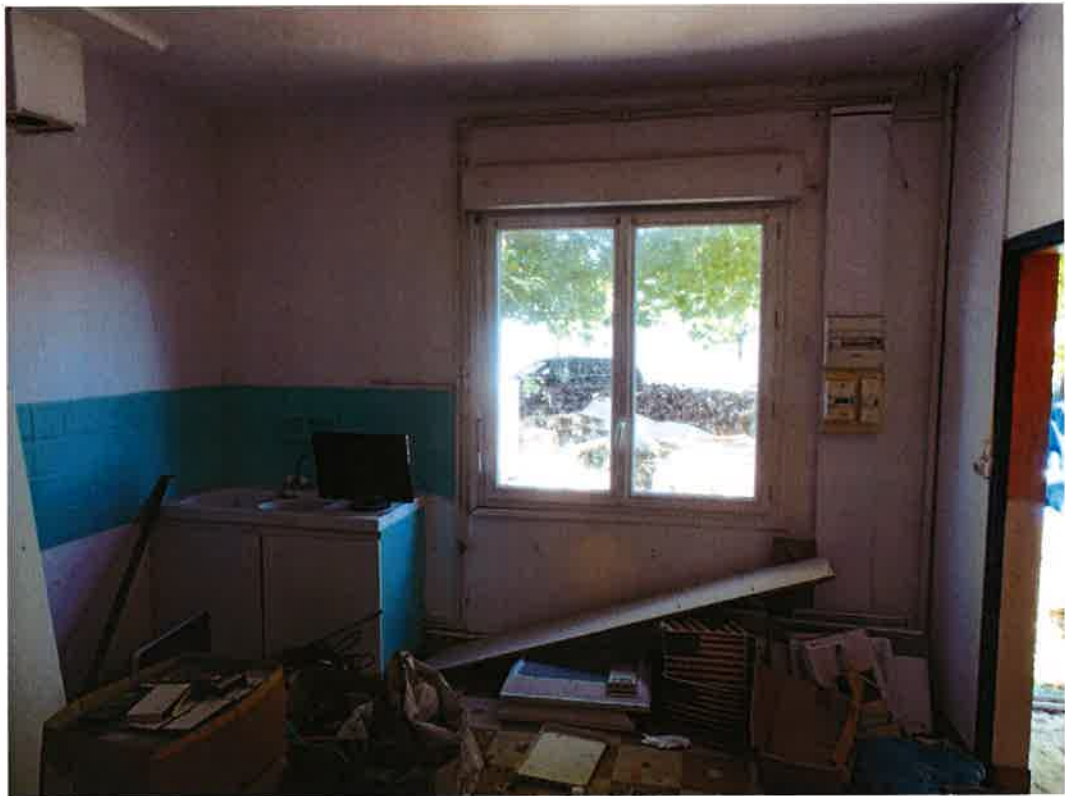
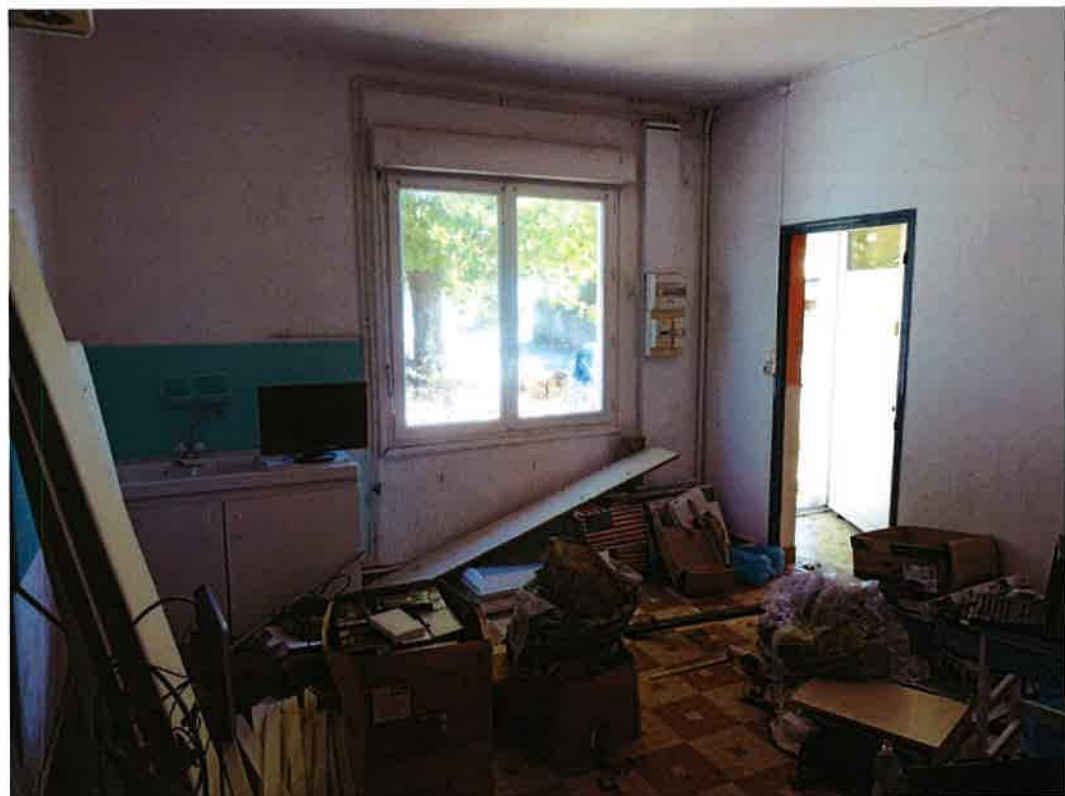
Cuisine

Carrelage de sol sale.

Enduit des parois sale.

Boursoufflures d'humidité au pied du mur côté logement voisin.

Peinture du plafond sale.

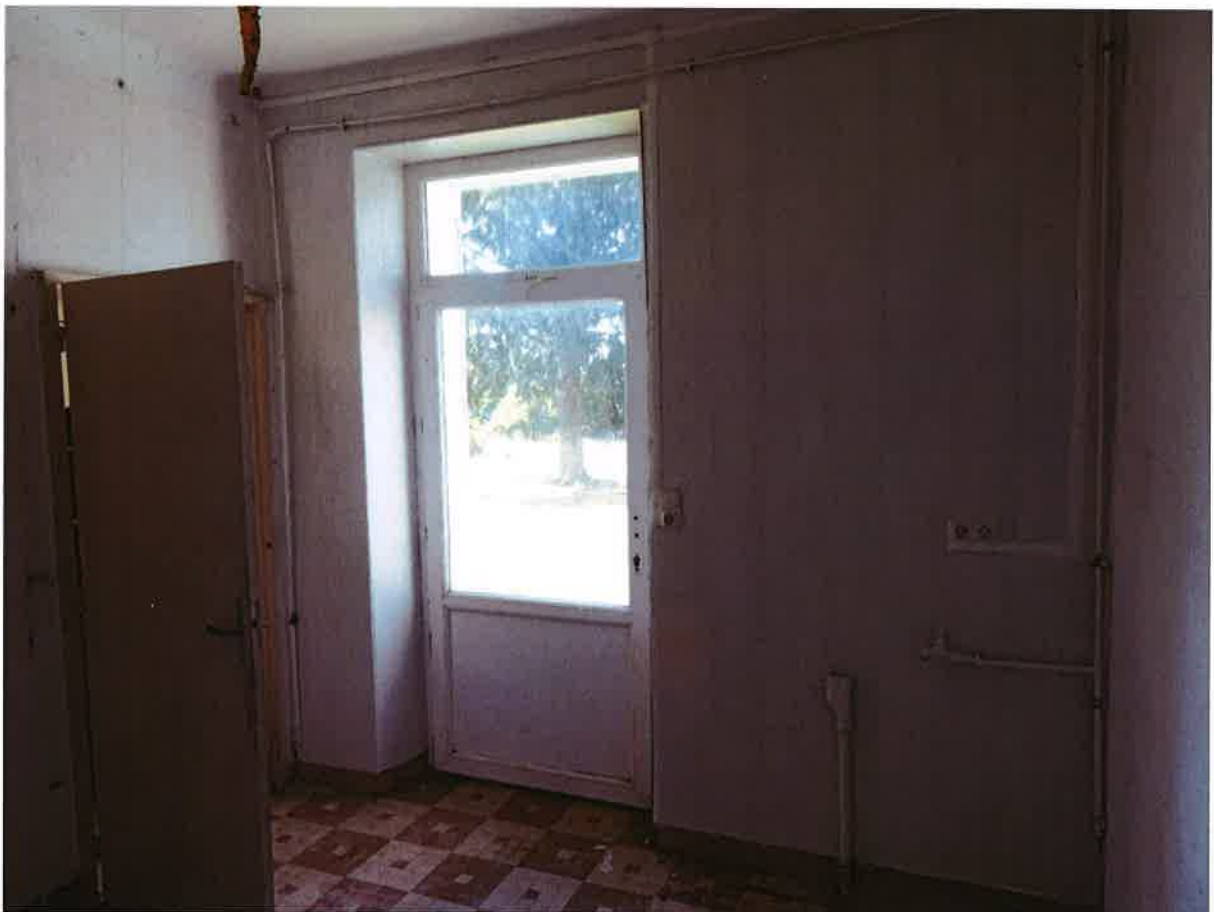
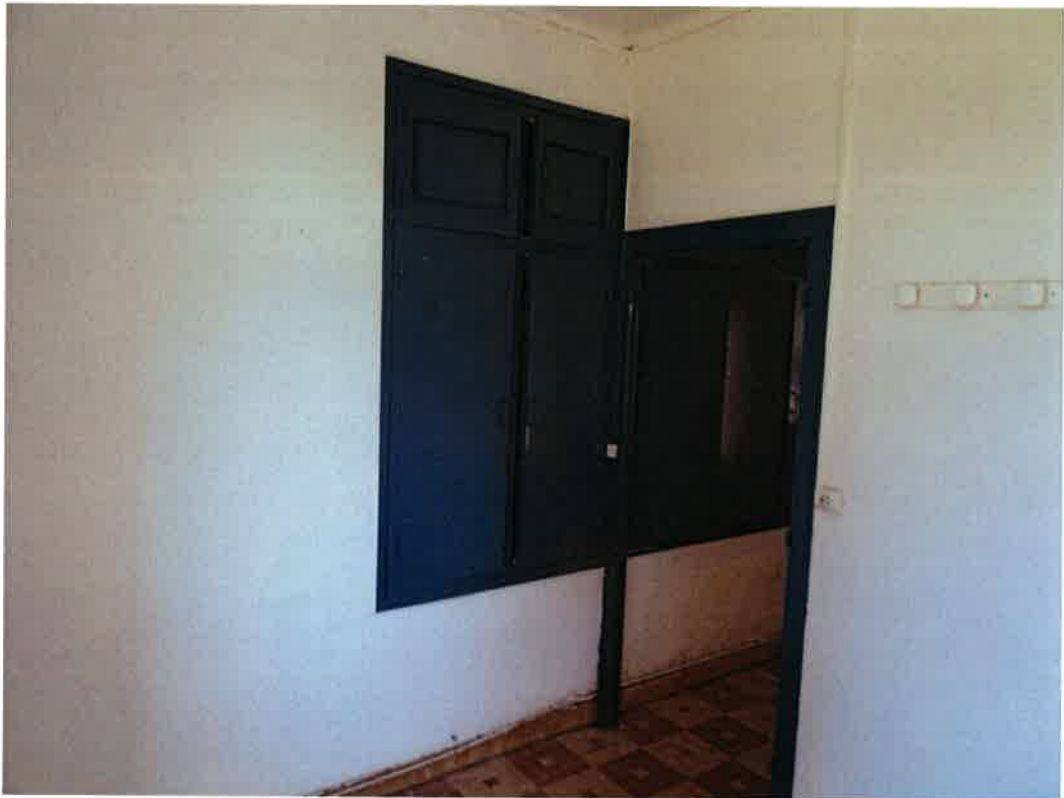
Arrière-cuisine

Carrelage de sol sale.

Enduit et lambris des parois sales.

Peinture du plafond sale.

- Un placard sous la volée de l'escalier.
- Une porte PVC menuiserie PVC, oculus et imposte double vitrage, sans poignées. Persiennes PVC extérieures en mauvais état.
- Un plafonnier.
- Réseaux et appareillages électriques en place.
- Arrivée + évacuation eau froide machine à laver.

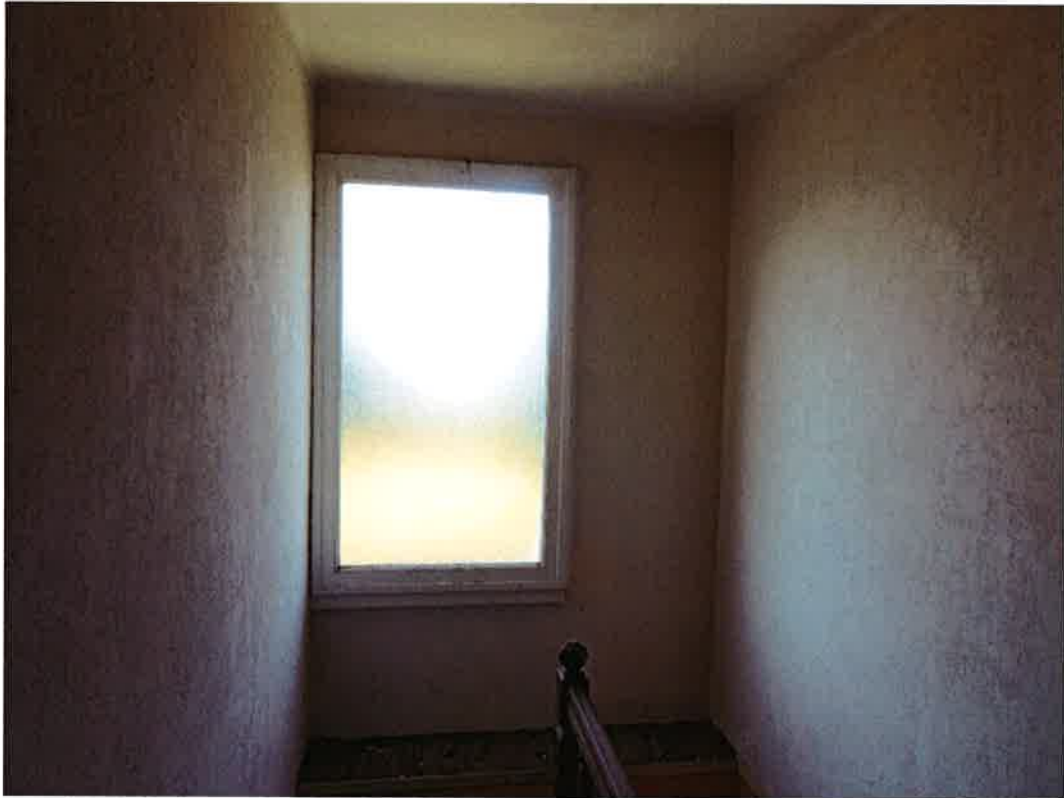
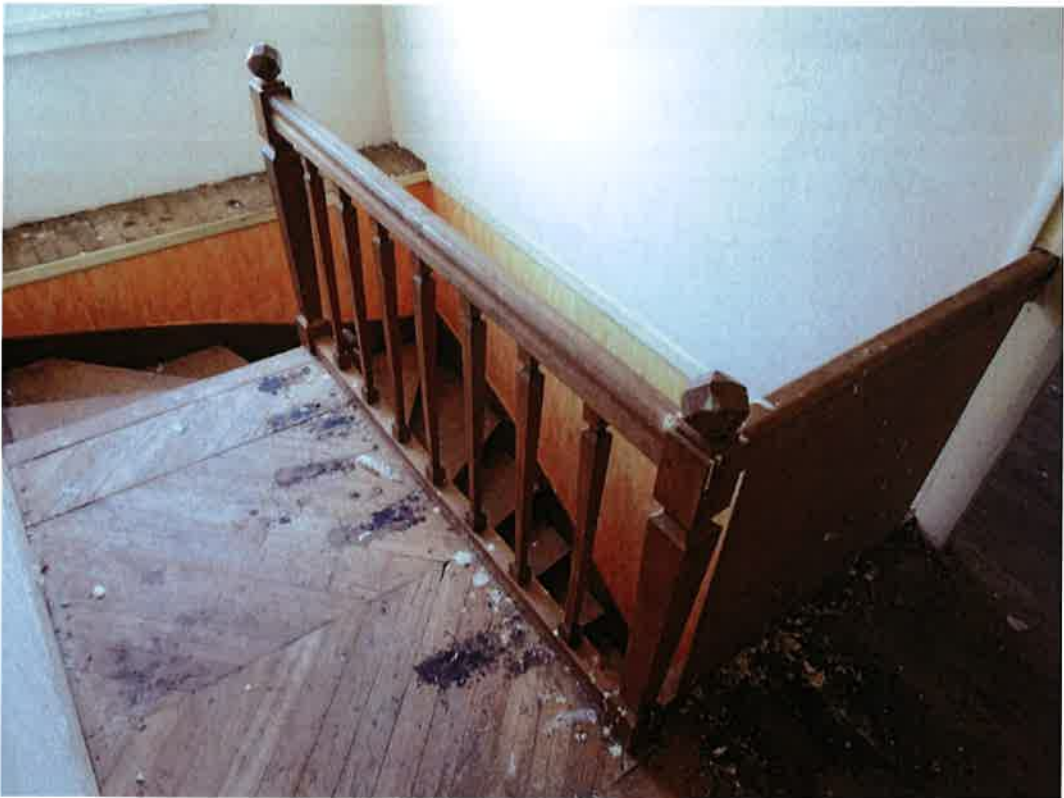
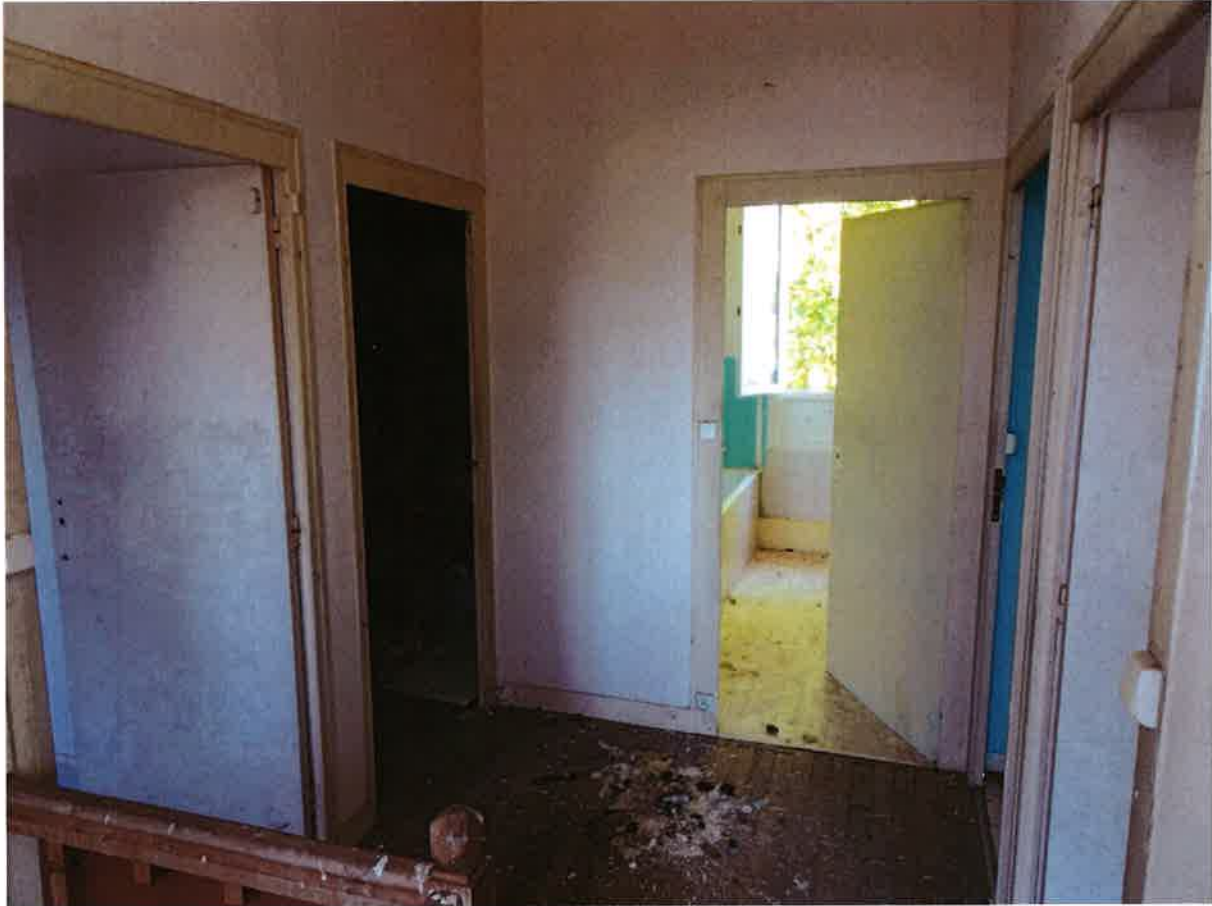
#### Cage d'escalier

Escalier avec garde-corps sur trémie, sales.  
Papier-peint et enduit des parois sales.  
Parquet massif du palier très sale.

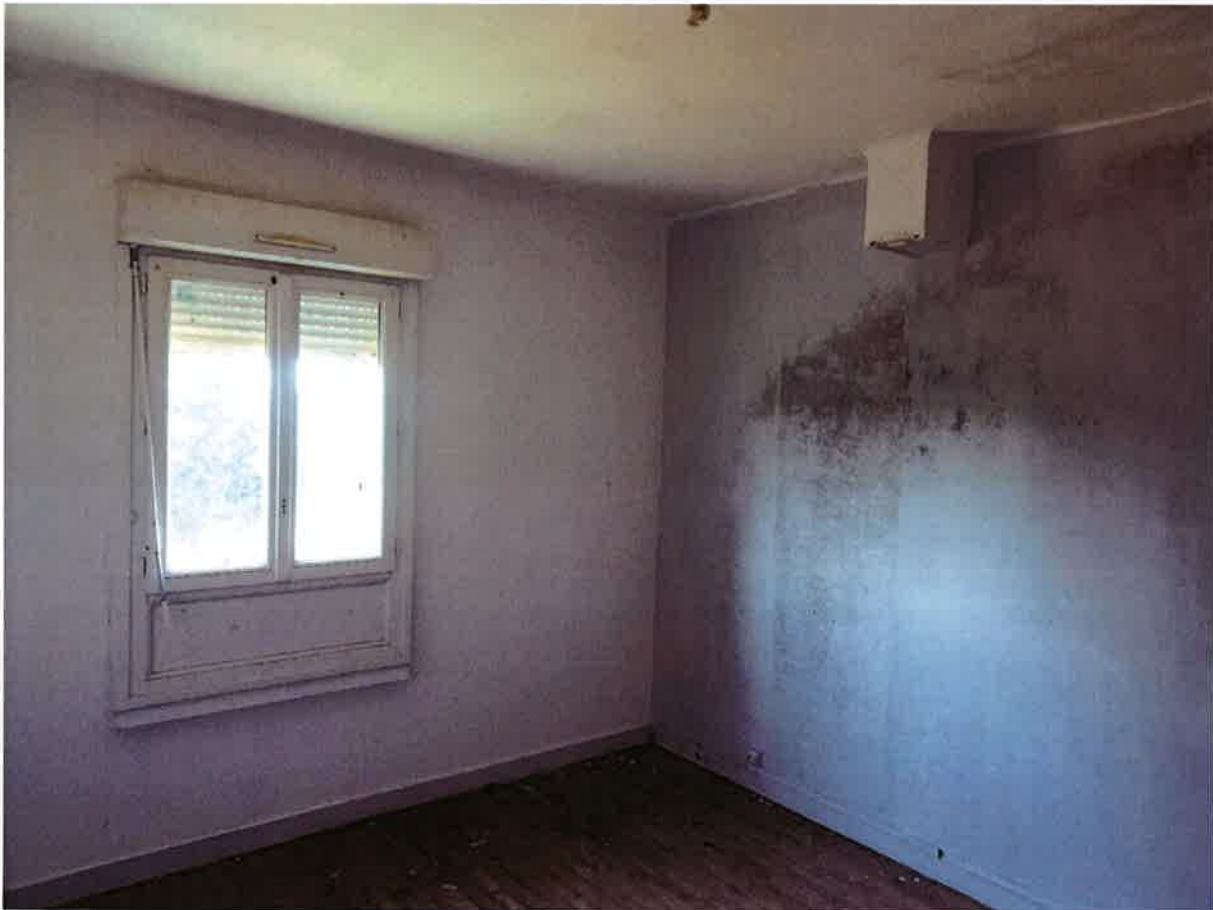
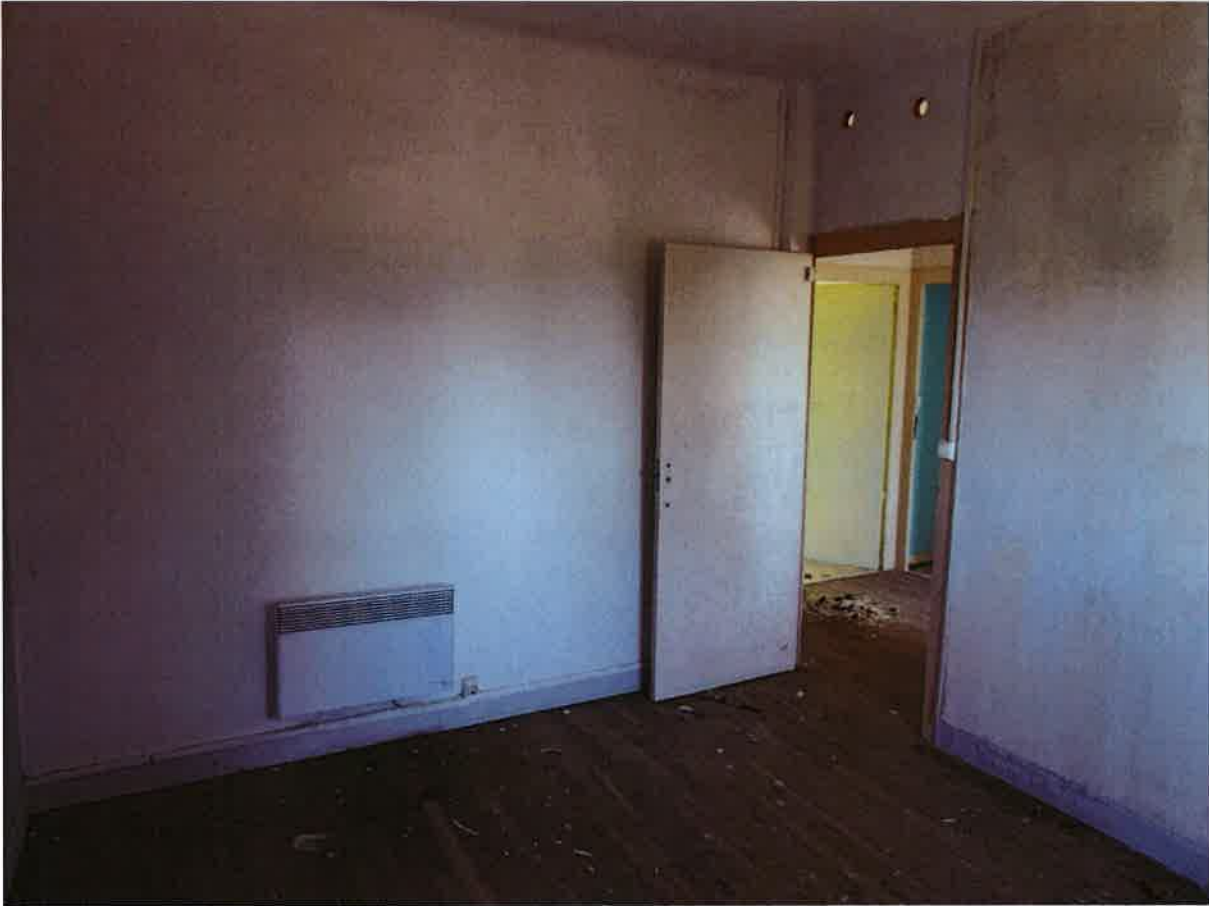
Chambre 1 à gauche

Parquet massif sale.

Peinture sur toile de verre des parois et du plafond en mauvais état.

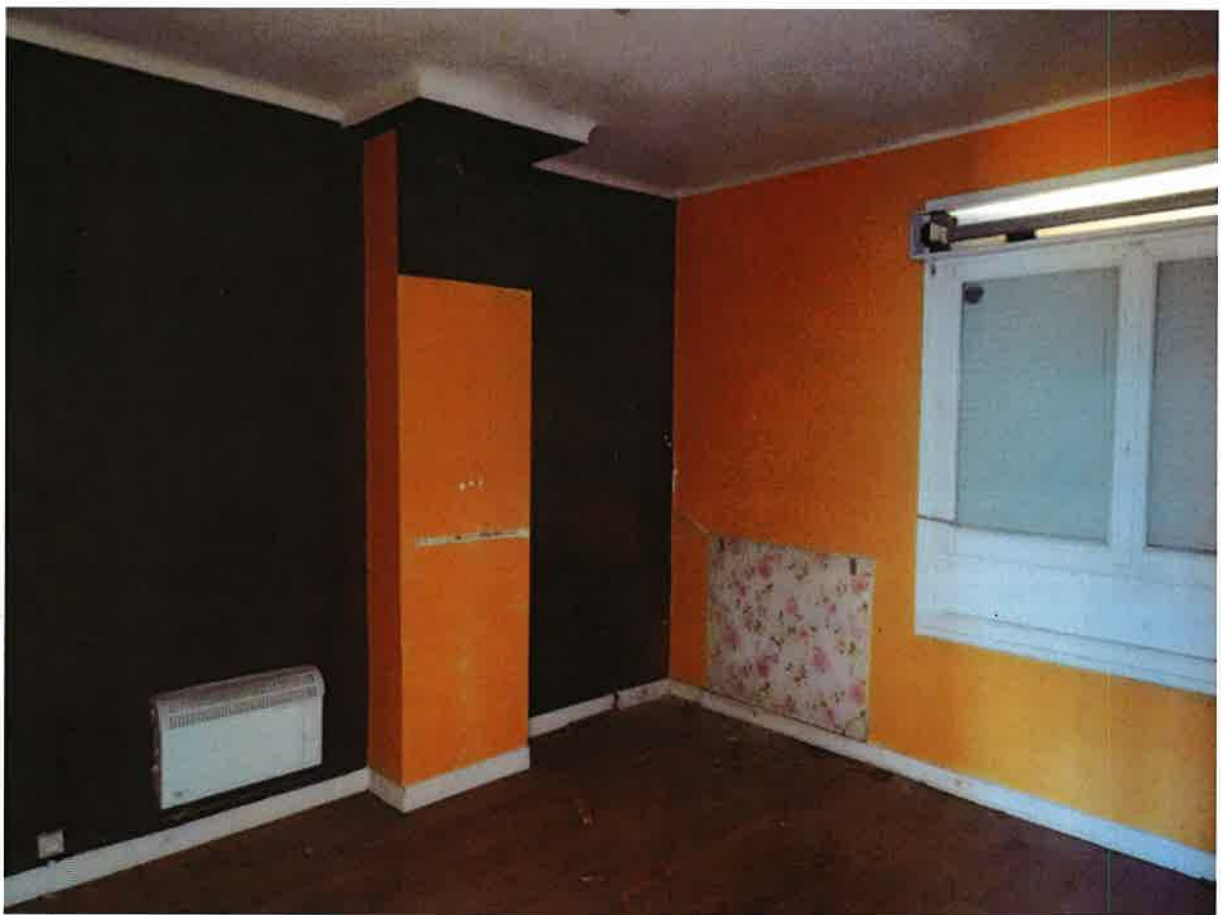
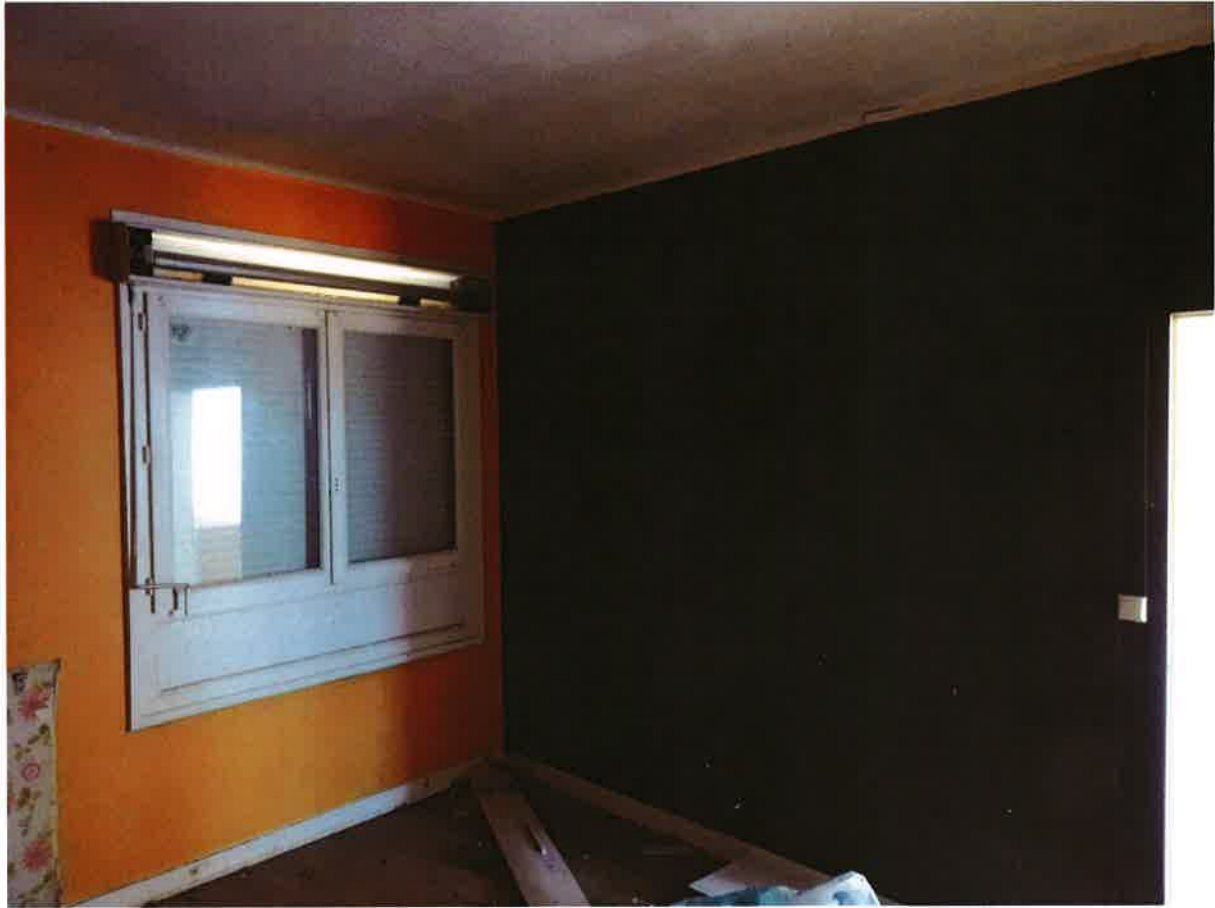
Chambre 2 sur rue

Parquet massif sale.

Peinture sur toile de verre des parois et du plafond en mauvais état.

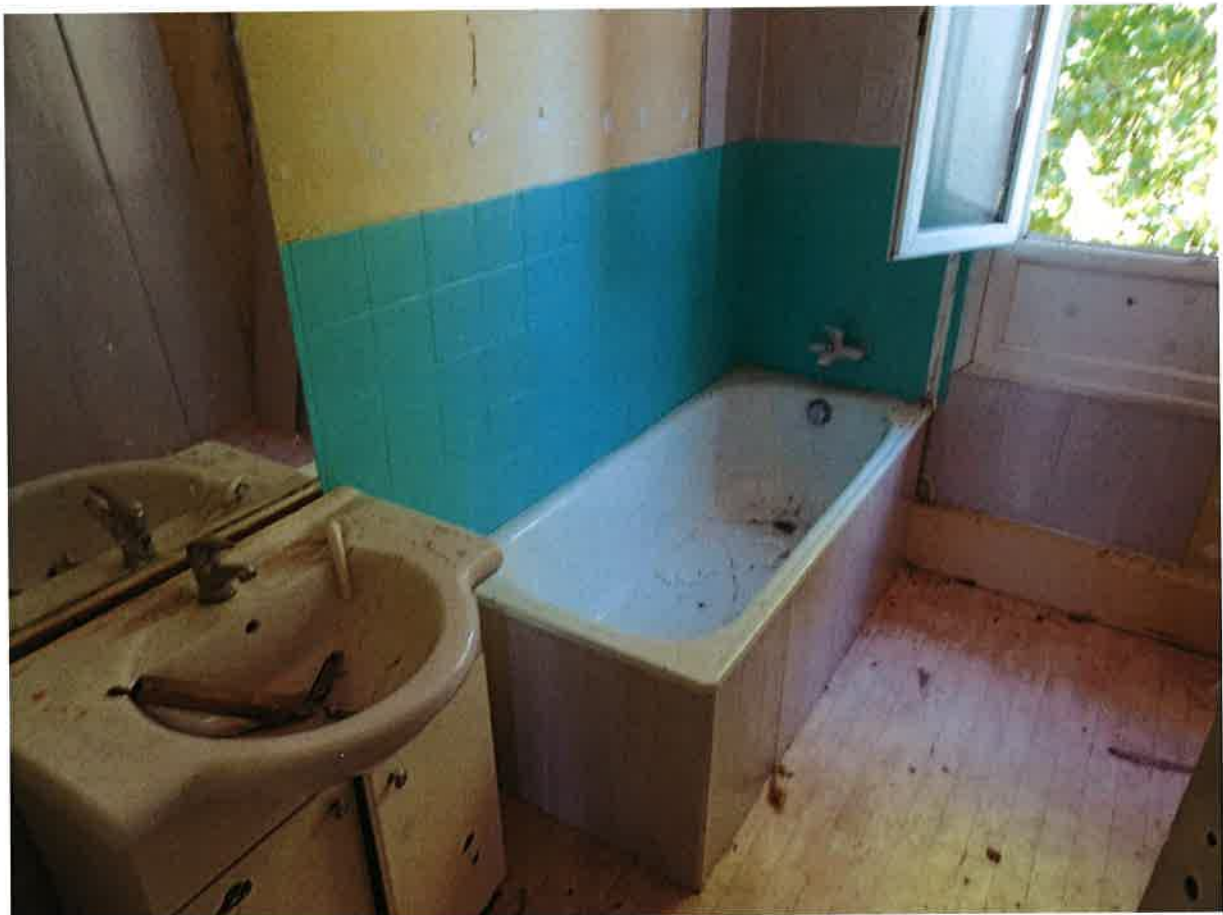
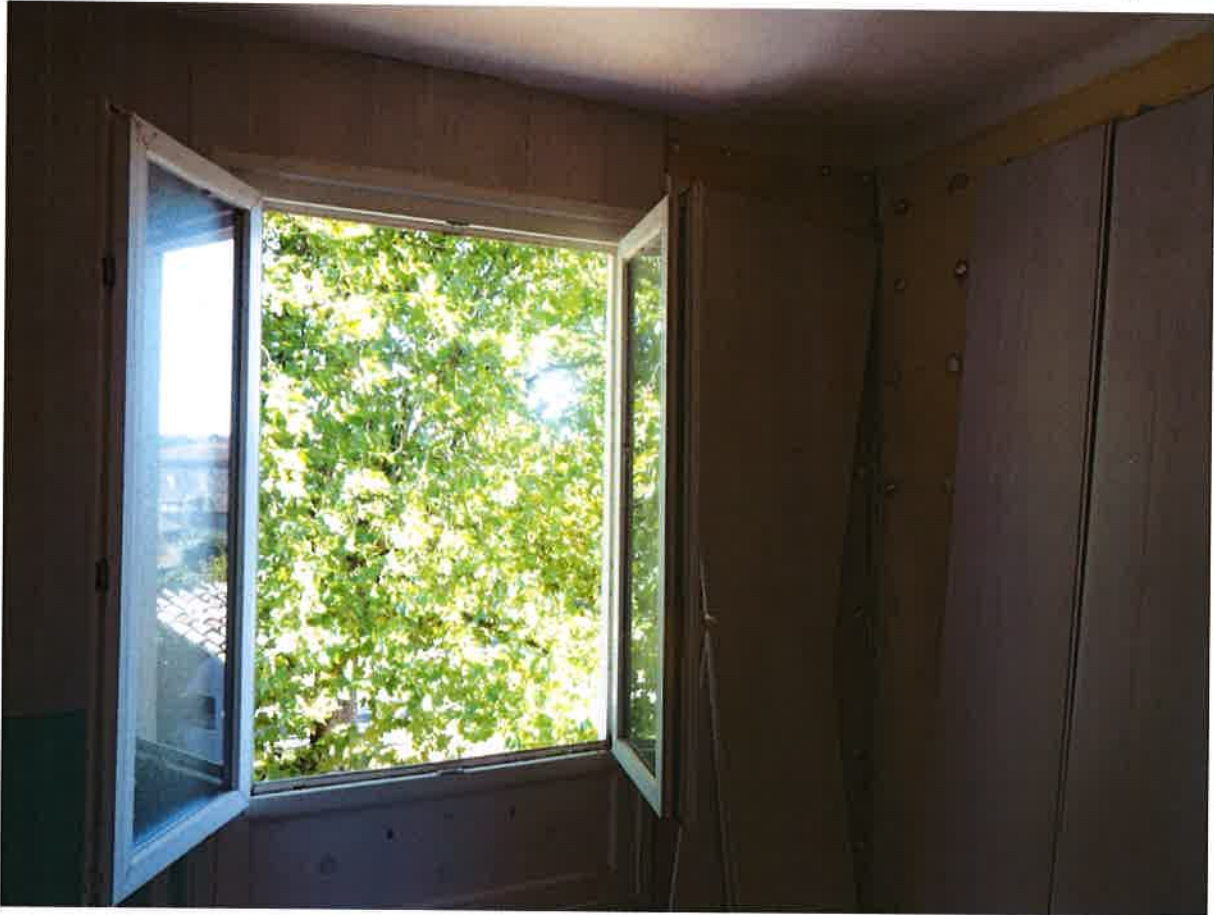
Salle de bains

Revêtement de sol PVC en mauvais état.  
Lambris PVC des parois partiellement arraché.  
Peinture du plafond sale.

- Porte de communication sans poignées, peinture sale.
- Un meuble vasque en mauvais état.
- Une baignoire en mauvais état.
- Une fenêtre deux ouvrants, menuiserie PVC, double vitrage.
- Une bouche de ventilation.
- Un plafonnier.
- Un convecteur.

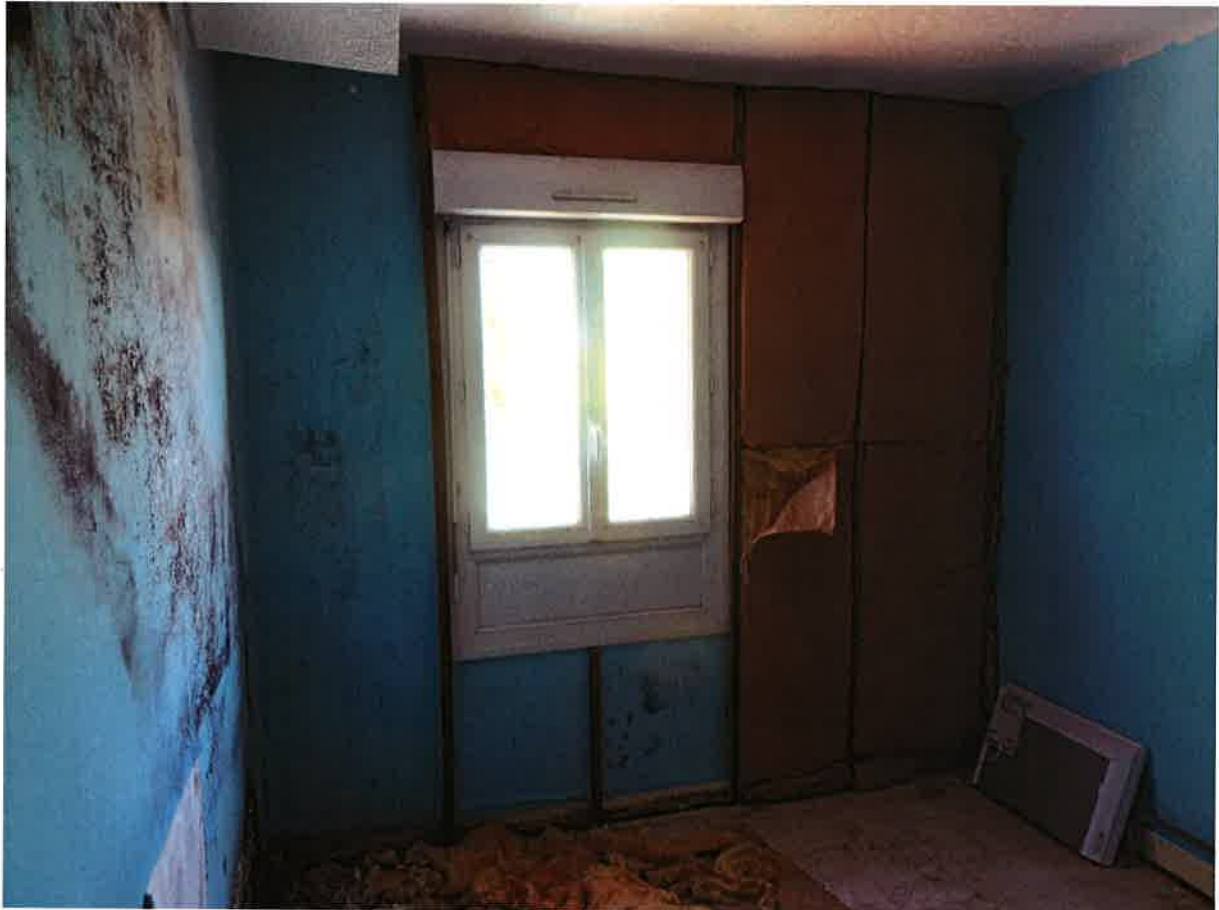
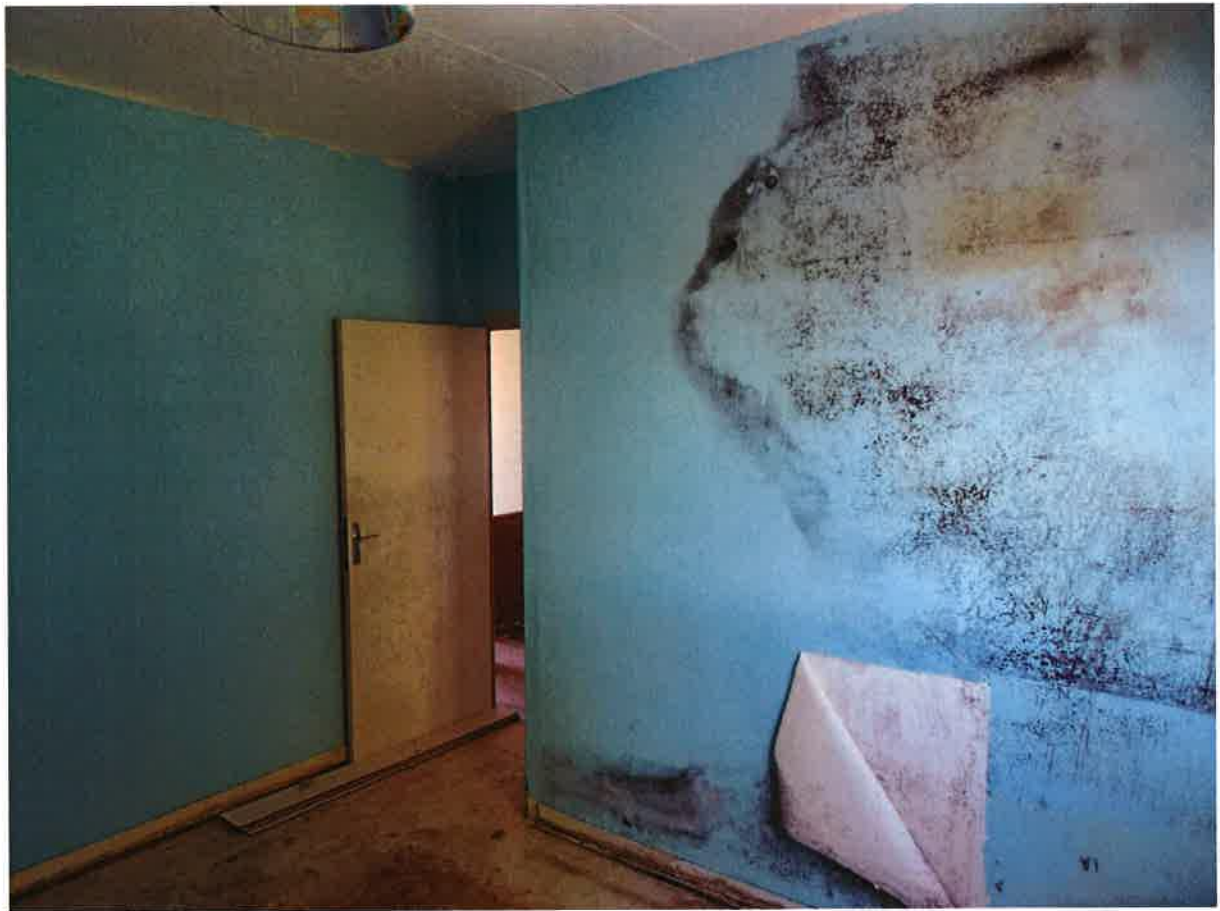
Chambre 3 sur rue

Revêtement sol PVC en mauvais état.

Peinture sur toile de verre en mauvais état. Travaux d'isolation inachevés.

Dalles isolantes en plafond en mauvais état. Plafond (briques) partiellement éventré.

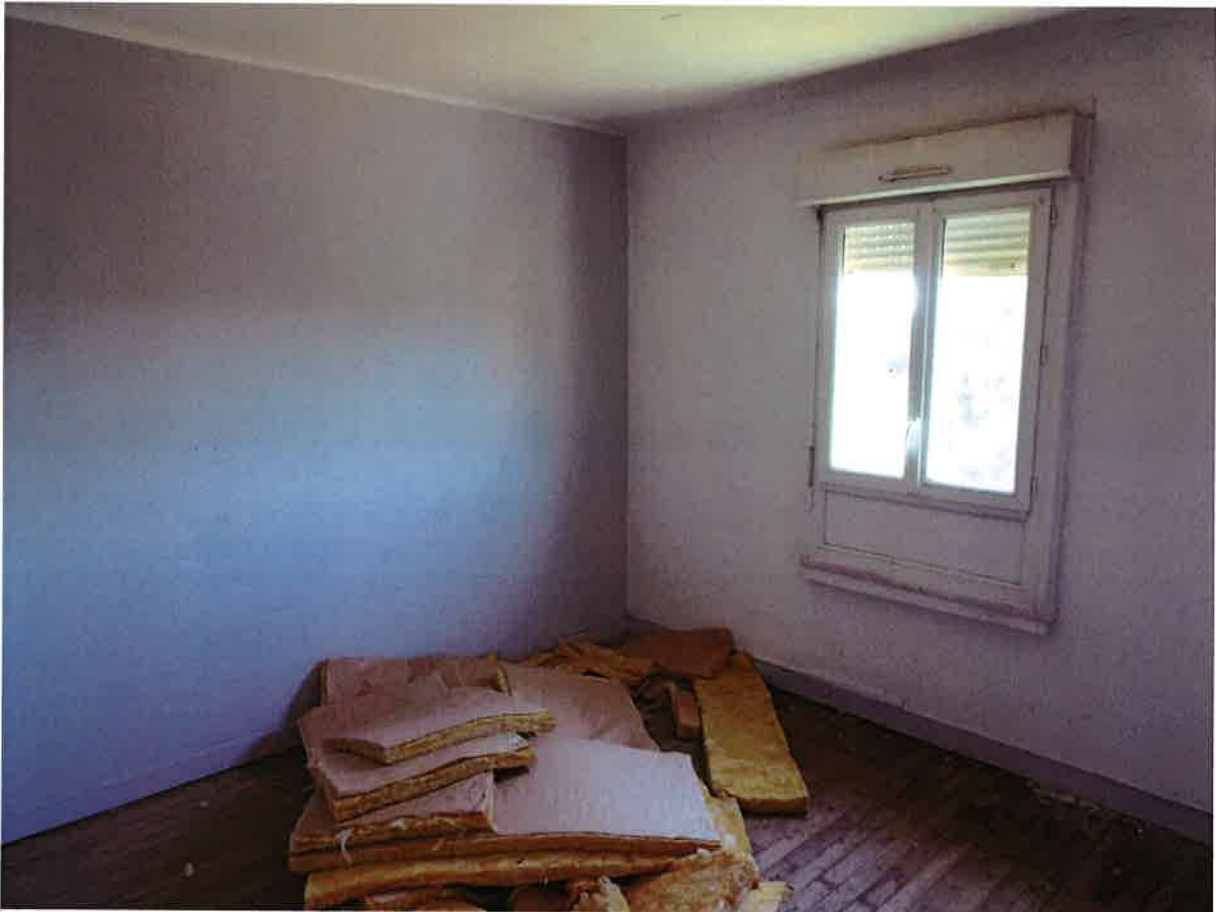
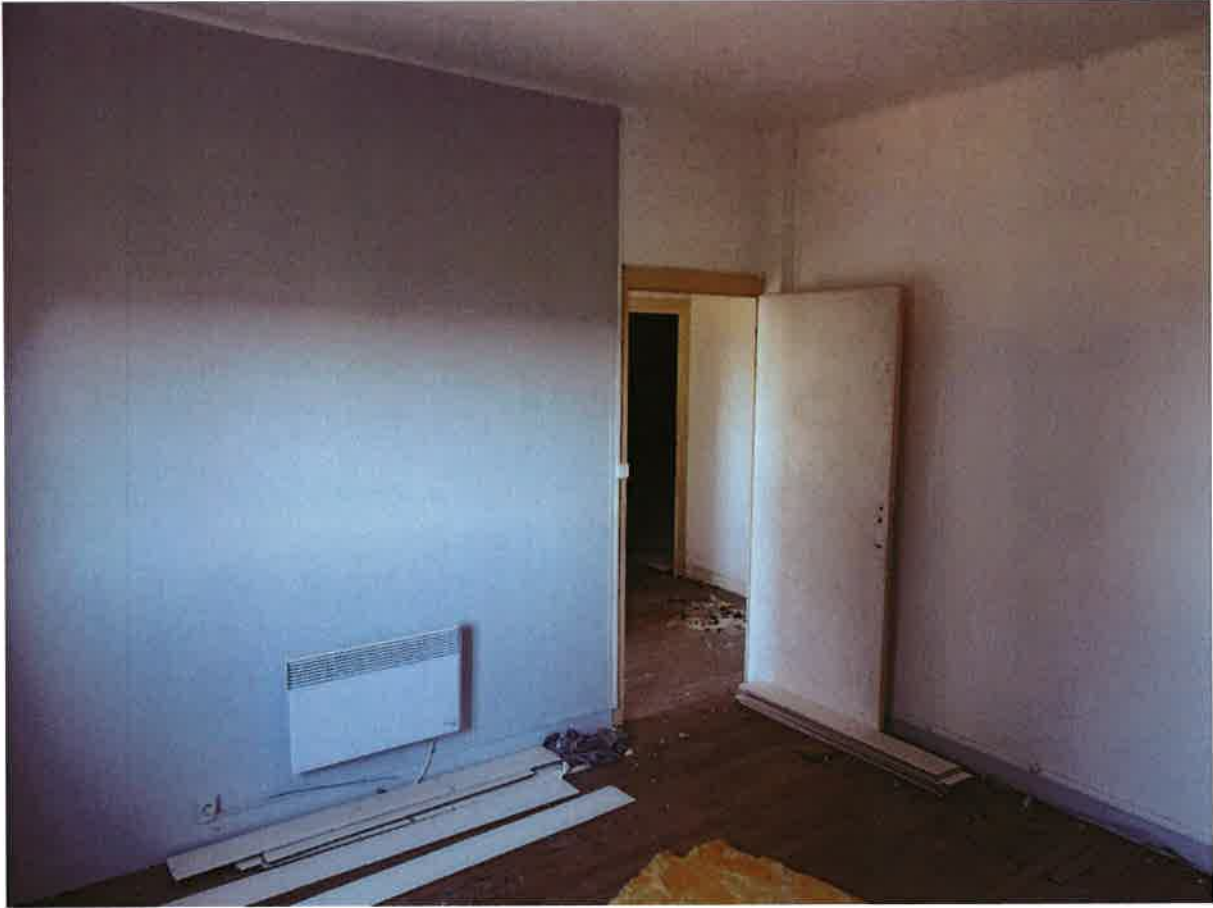
Chambre 4 sur jardin

Parquet massif sale.

Peinture sur toile de verre des parois et du plafond sale.
