## PROCÈS-VERBAL DE DESCRIPTION IMMOBILIÈRE

Je me suis déplacé ce jour à 14h30 au 7, rue des Vergers à LA MEILLERAIE TILLAY (85), où j'ai dressé le présent procès-verbal de description.

Il s'agit d'un ensemble en R+1, divisé en trois logements distincts ; avec cour sur le devant et jardin à l'arrière. Des dépendances sont construites sur les côtés de la cour avant.

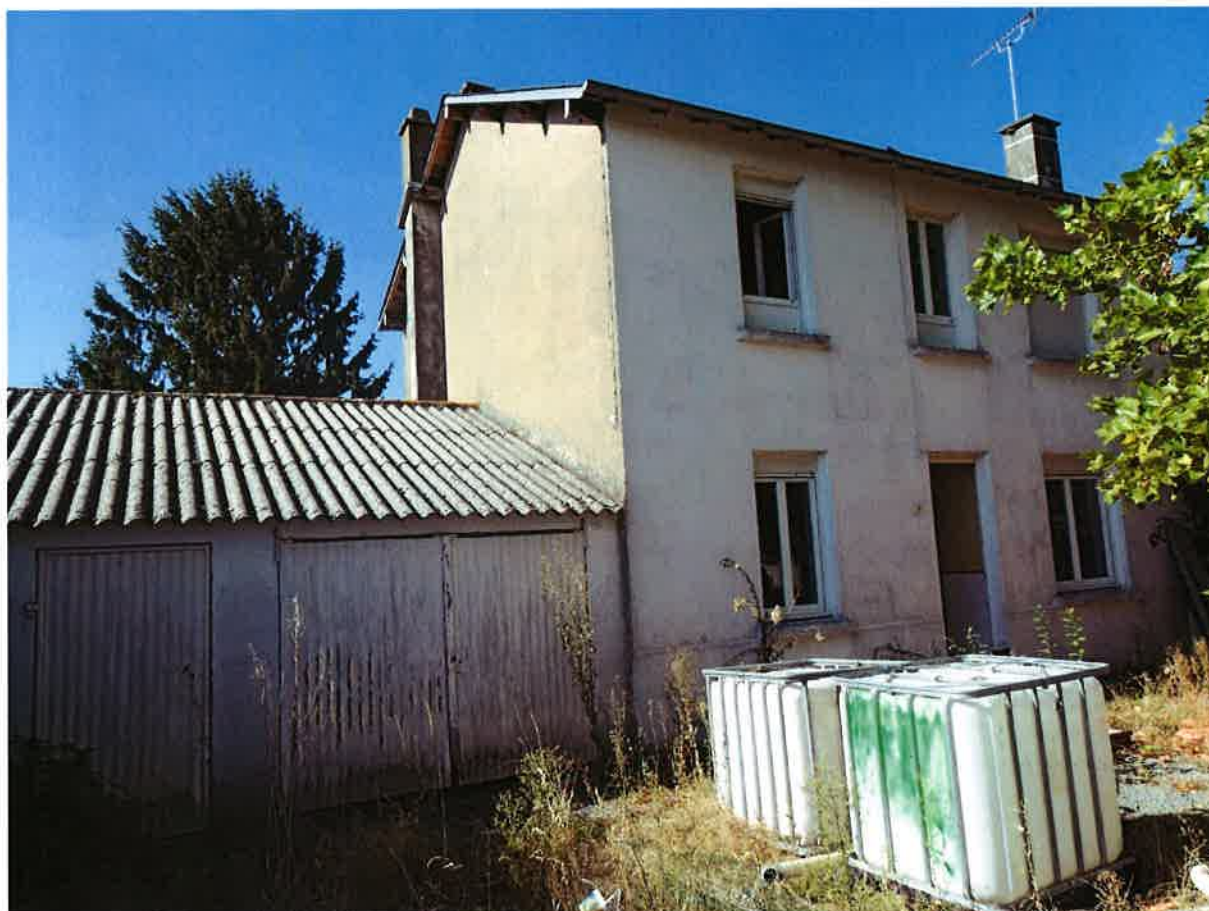
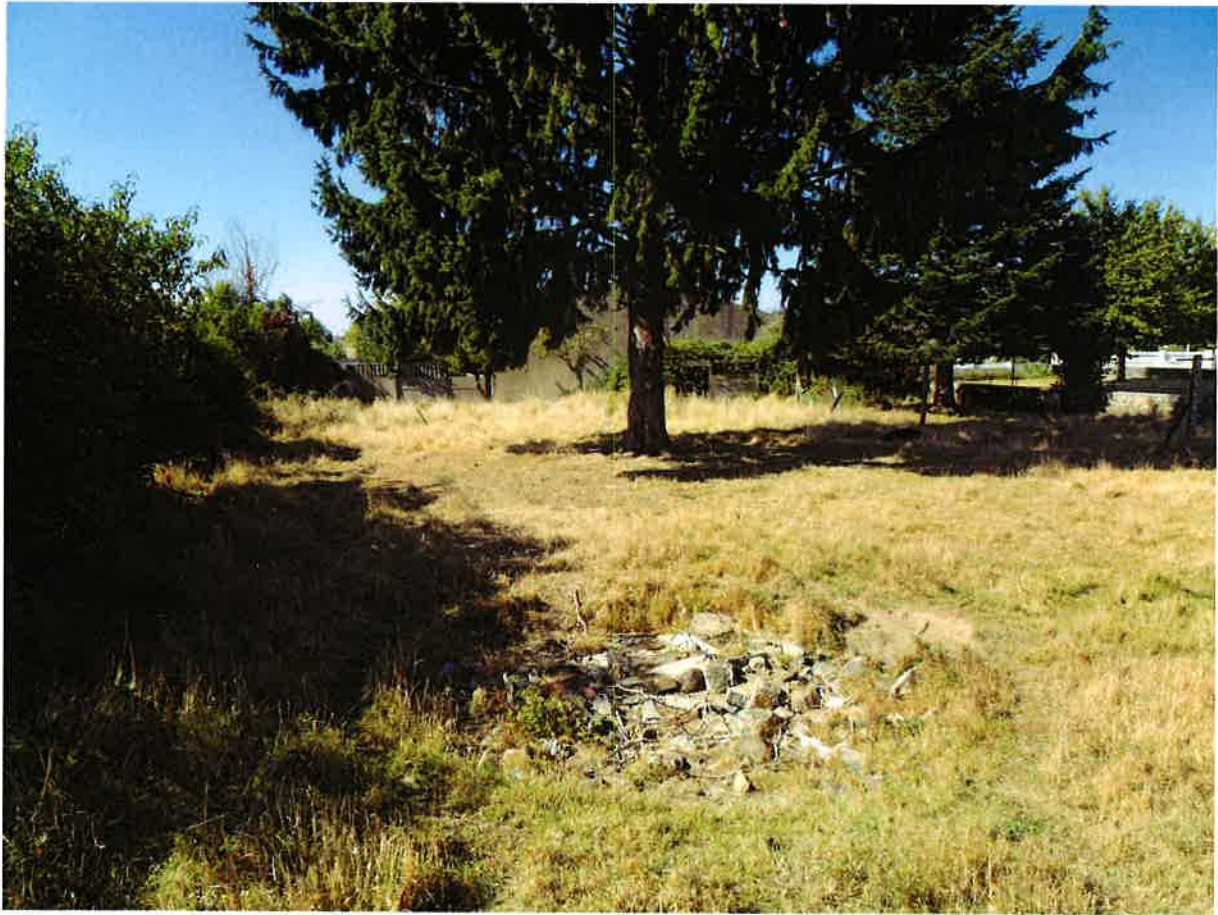
**1.3. Jardin**

A l'avant comme à l'arrière, il est partagé avec la maison du milieu.

Le tout est à l'abandon.

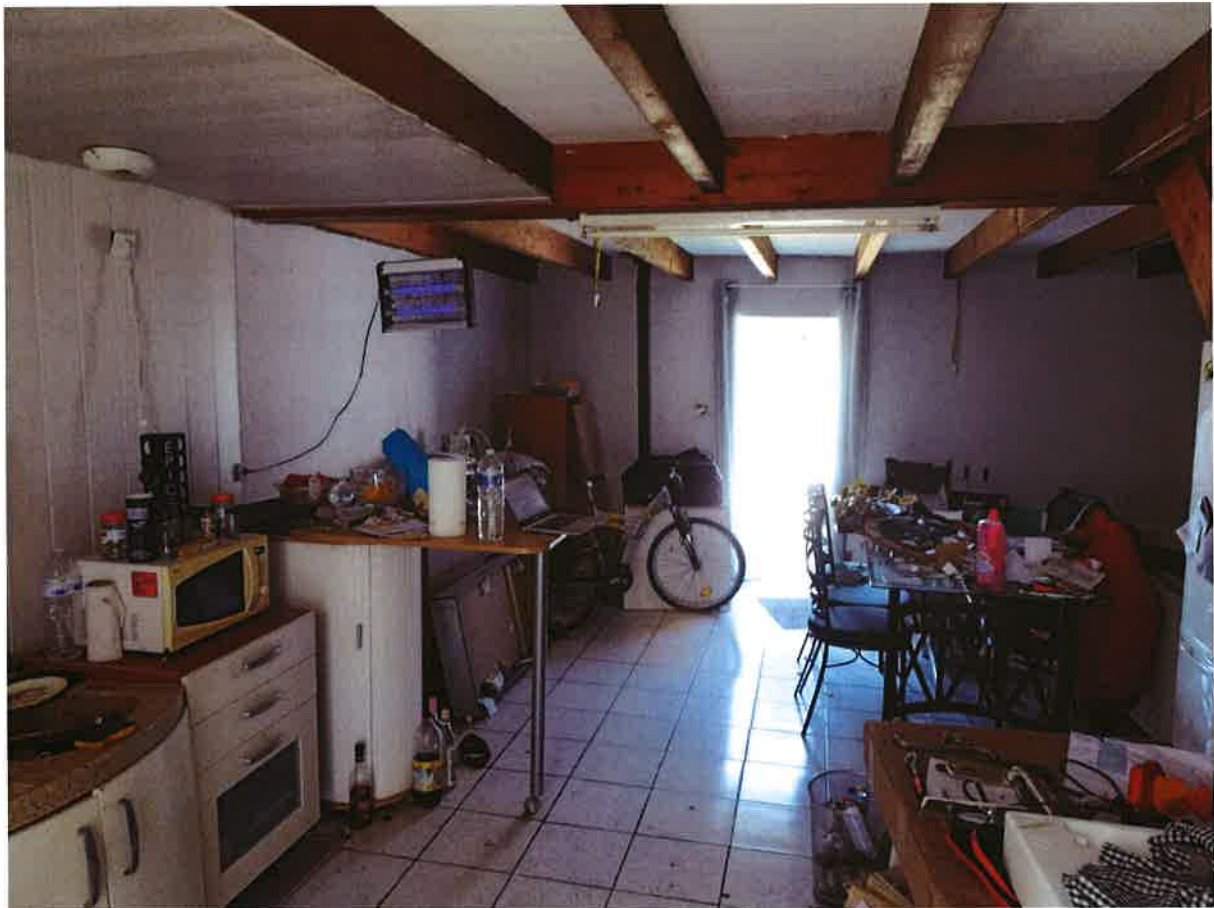
#### Séjour

Carrelage de sol sale, plusieurs carreaux fendus.

Peinture et lambris sales.

Boursouflures d'humidité au pied de la paroi côté maison de gauche.

Dalles isolantes sur entrevous du plancher haut, sales.

- Porte d'entrée menuiserie PVC, double vitrage cassé, en état de fonctionnement.
- Porte d'accès au jardin, menuiserie PVC, double vitrage, en état de fonctionnement.
- Réseaux et appareillages électriques en place.
- Un poêle à bois FREEPOINT.
- Colonne TGBT.
- Coin cuisine avec évier deux bacs, robinetterie, en mauvais état.
- PAC extérieure pour unité murale intérieure (fonctionnement incertain).

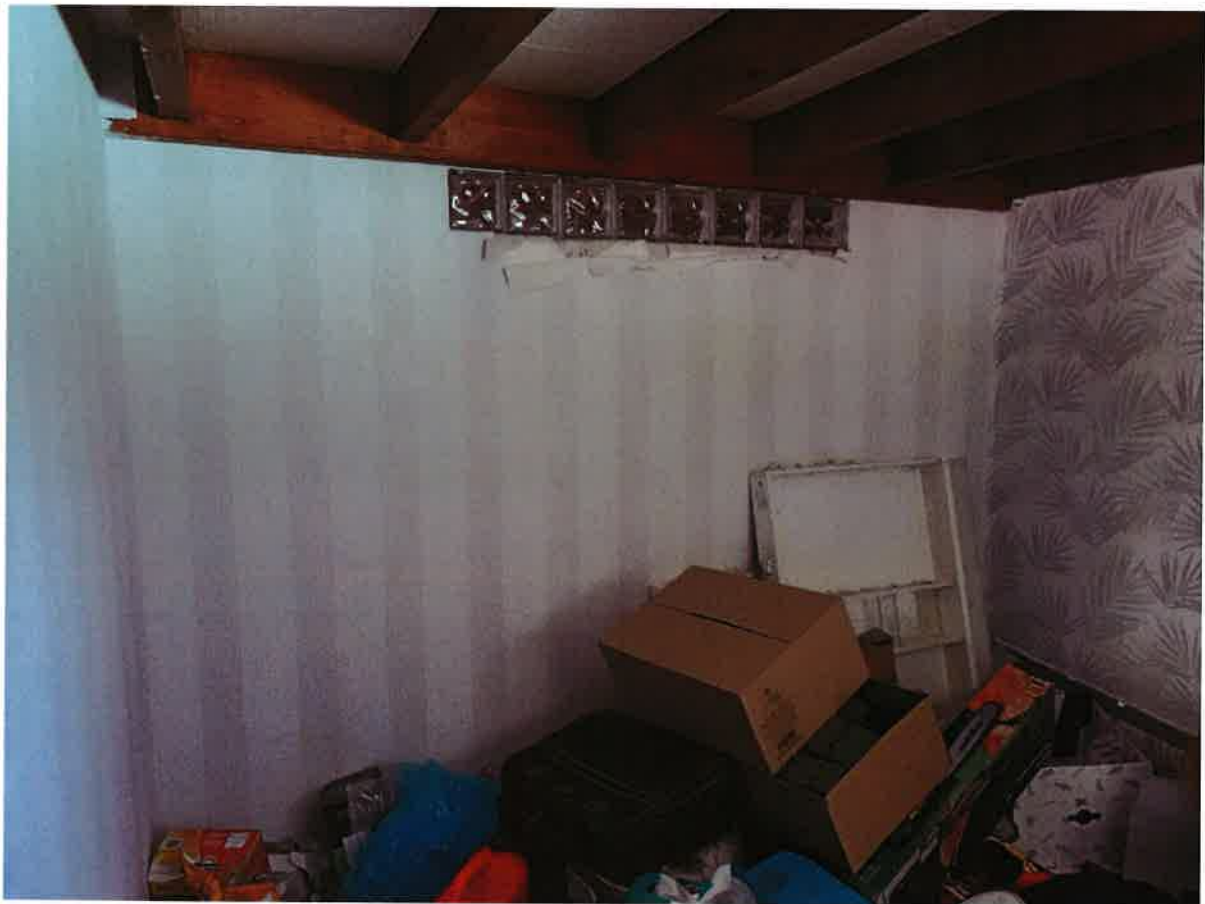
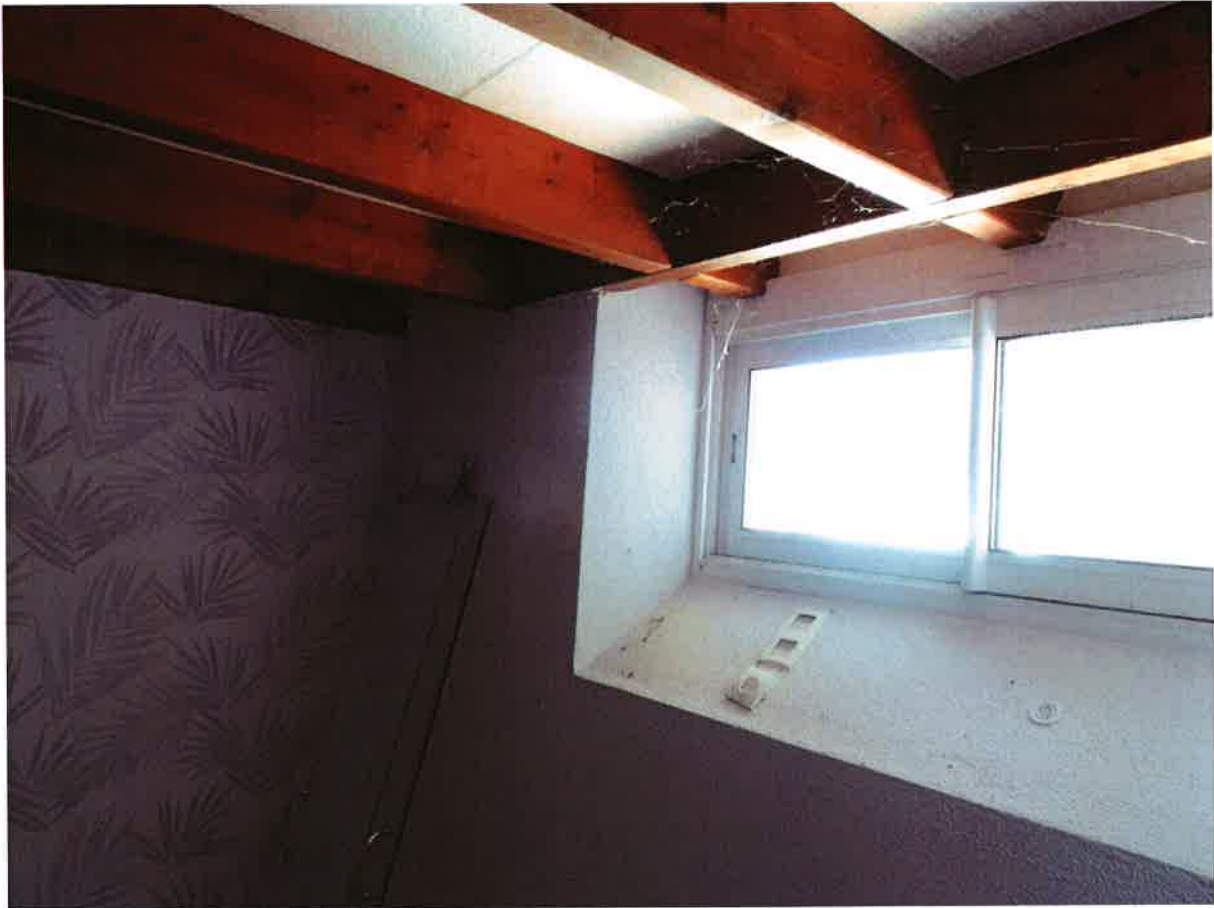
Chambre

Revêtement PVC imitation parquet en mauvais état.

Papier-peint des parois usagé.

Dalles isolantes sur entrevous, sales.

- Porte de communication sur le séjour sans poignées.
- Fenêtre (haute) menuiserie alu, deux ouvrants coulissants, double vitrage cassé.
- Pavés de verre d'éclairage sur le séjour.
- Réseaux et appareillages électriques en place.

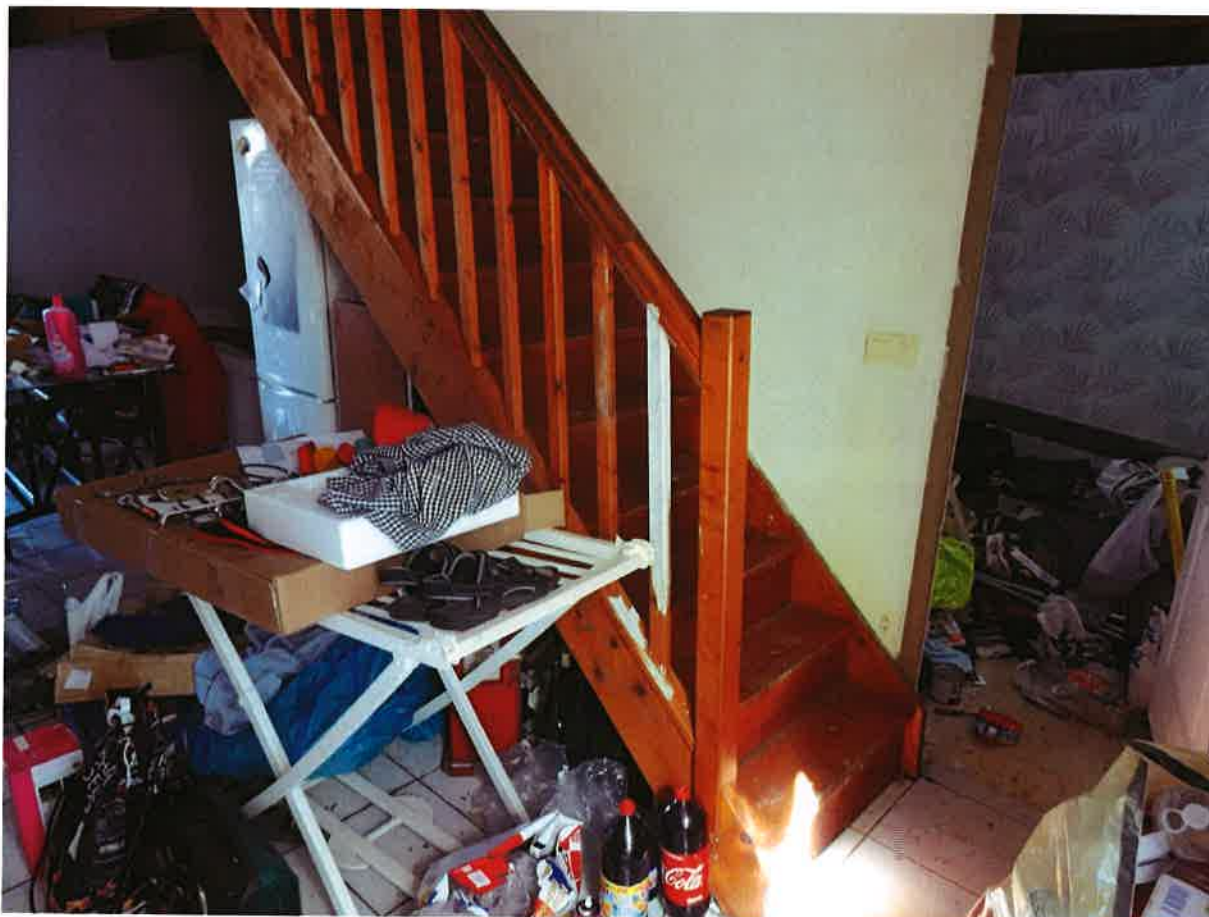
### Cage d'escalier et palier haut

Escalier droit avec garde-corps et rampe. Pas de garde-corps sur le palier haut.

Revêtement PVC imitation parquet sale.

Enduit des parois sale.

Dalles isolantes plafond sales.

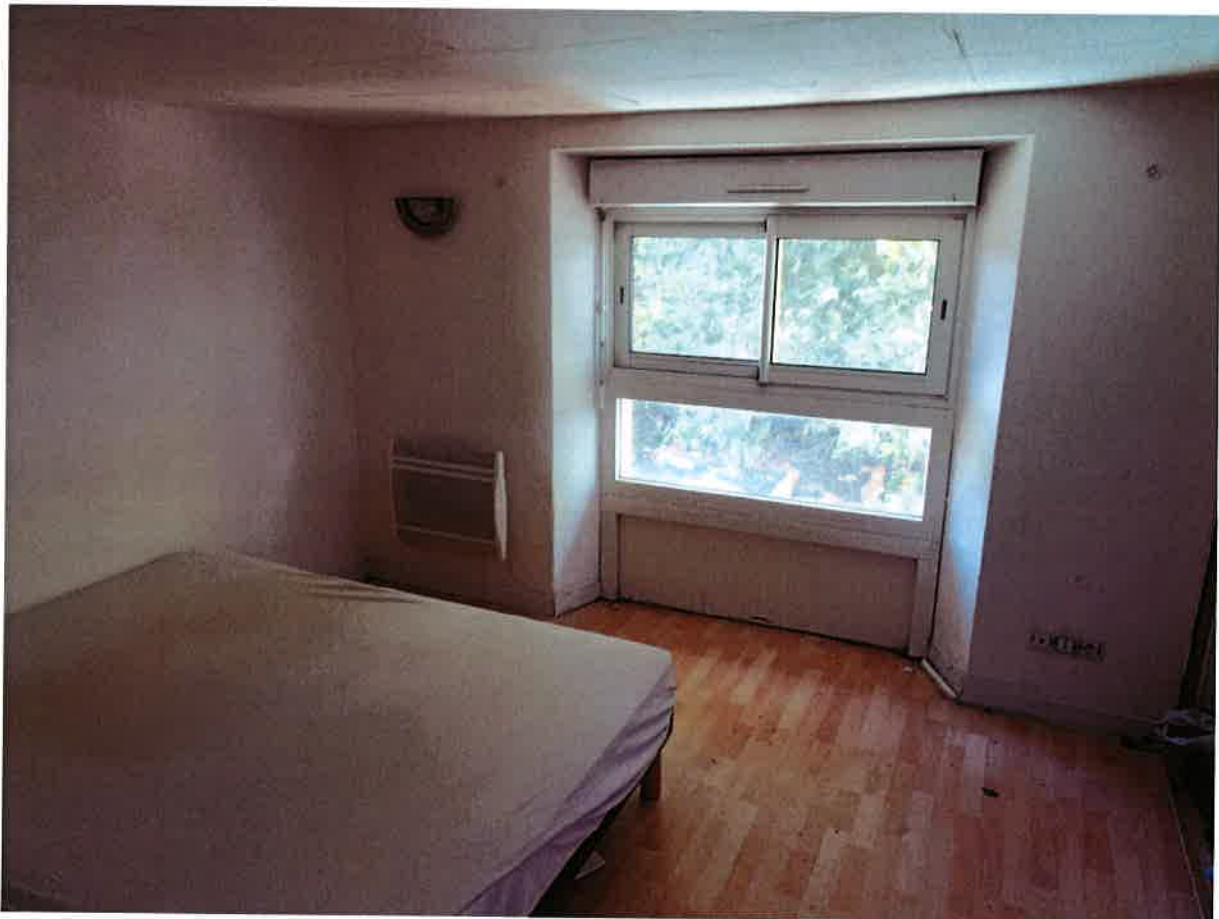
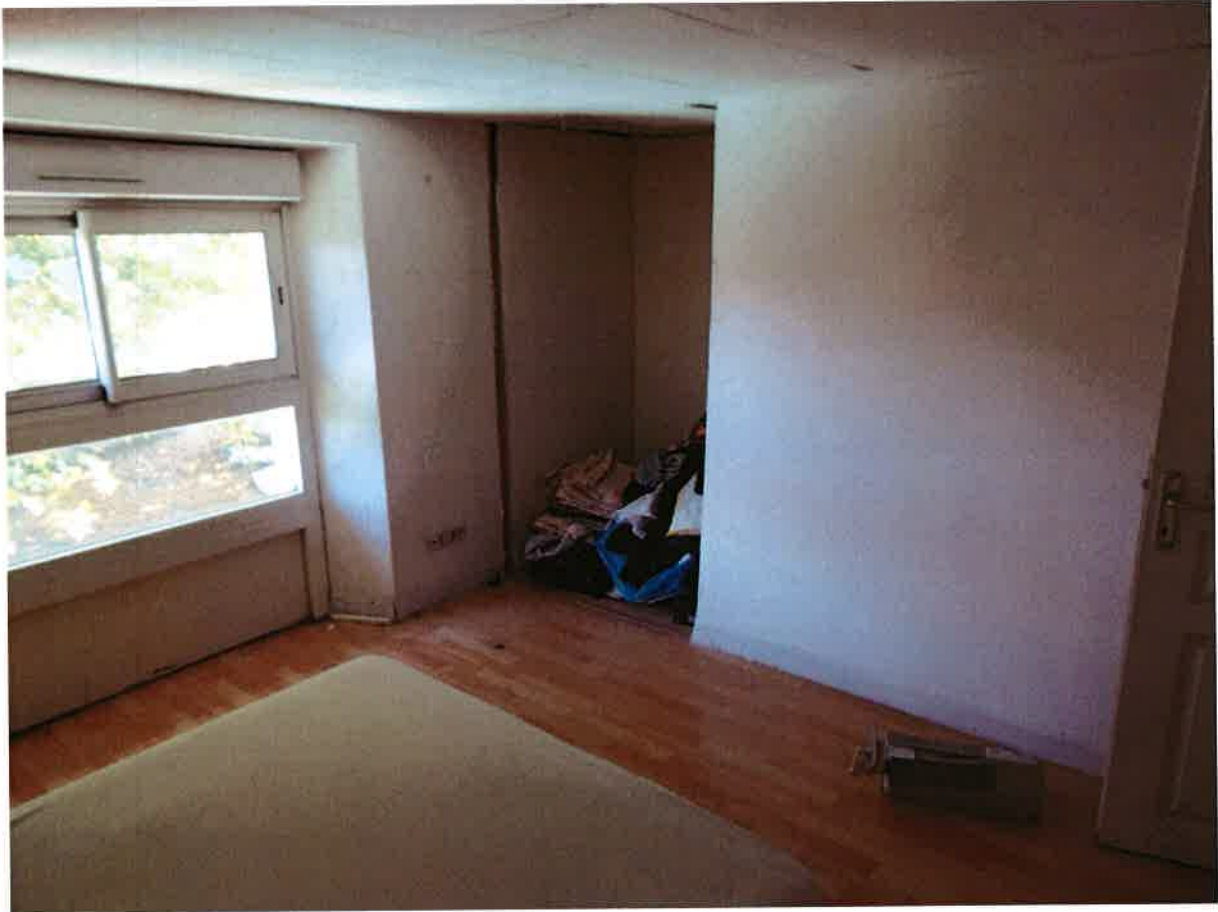
1<sup>ère</sup> chambre à droite

Parquet stratifié sale.

Peinture des murs sale.

Dalles isolantes au plafond sales, pour partie décollées.

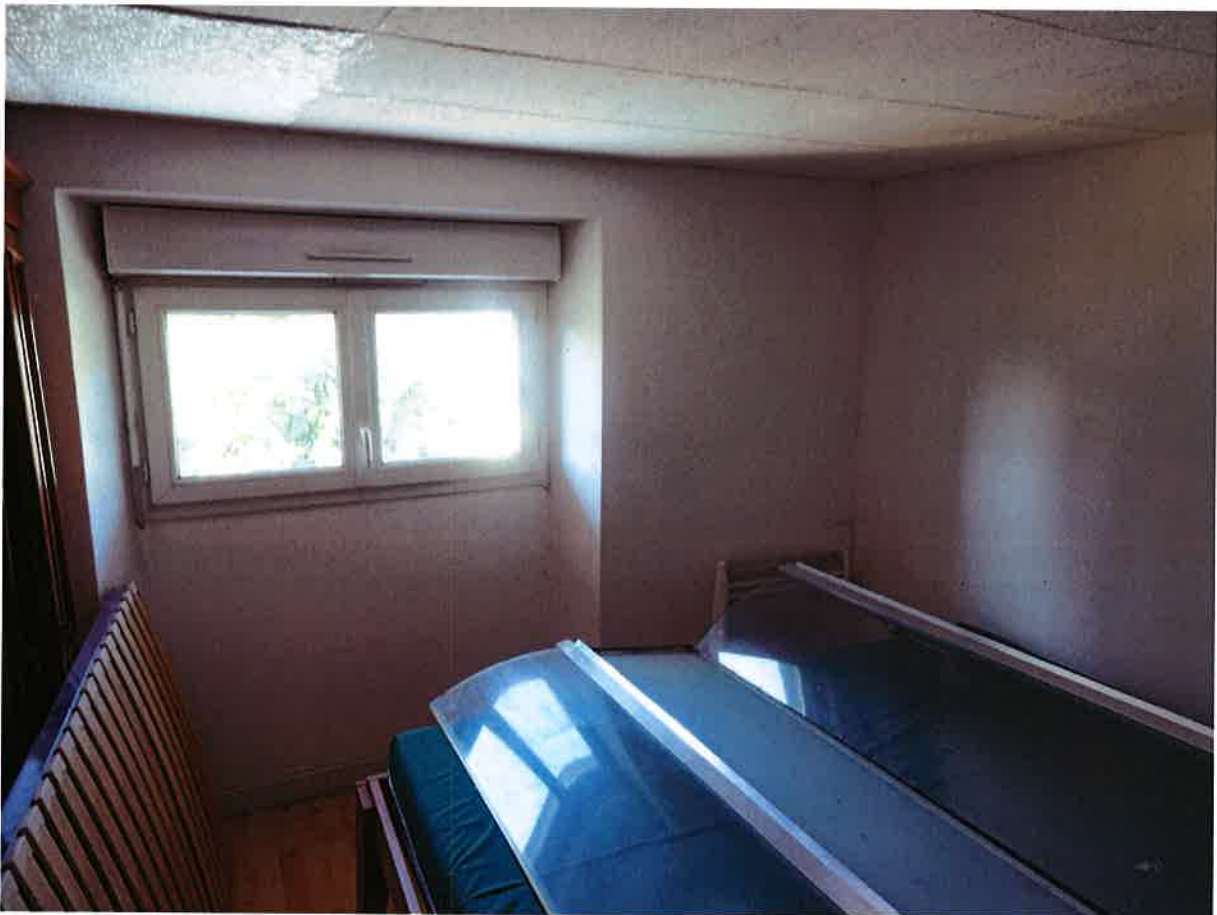
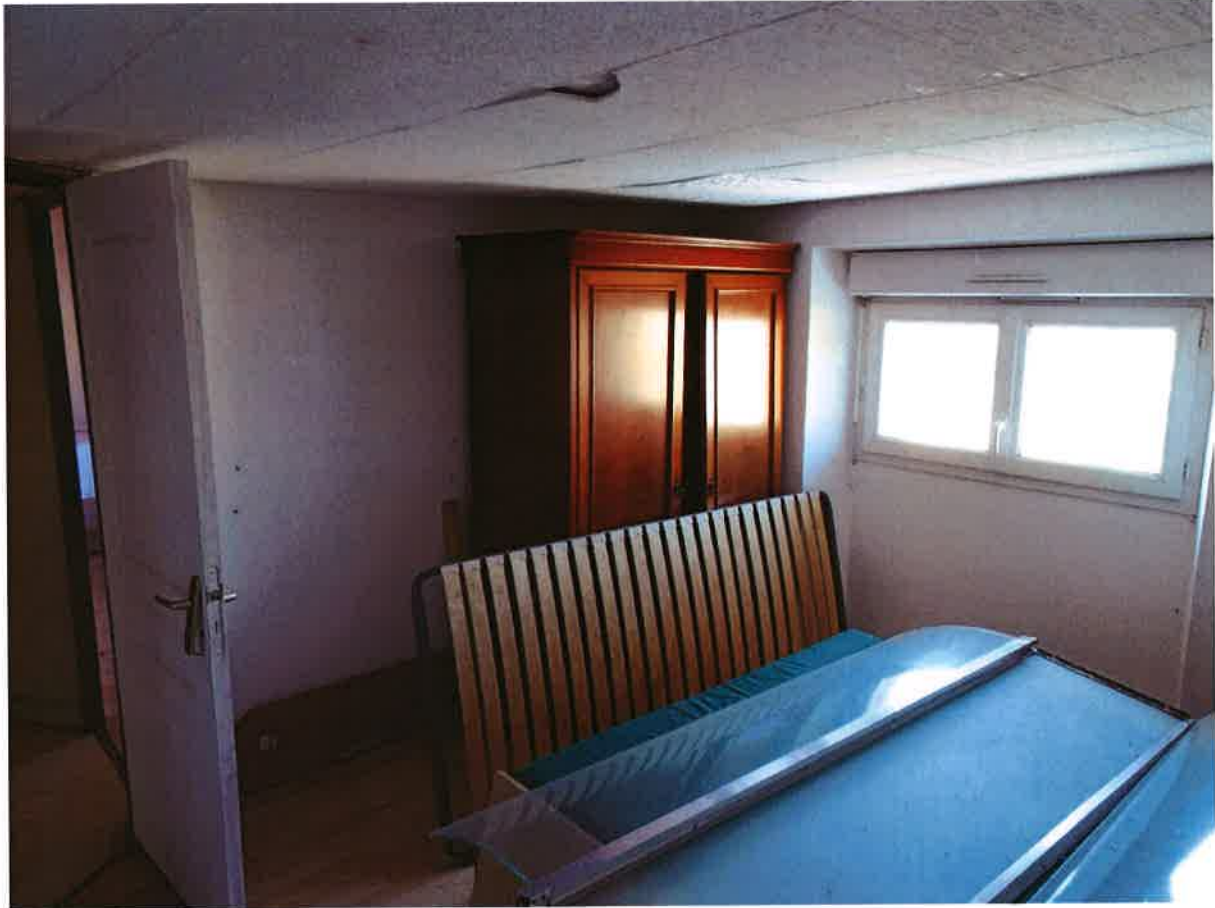
2<sup>ème</sup> chambre (sur jardin)

Parquet stratifié sale.

Peinture des murs sale.

Dalles isolantes au plafond sales, pour partie décollées.

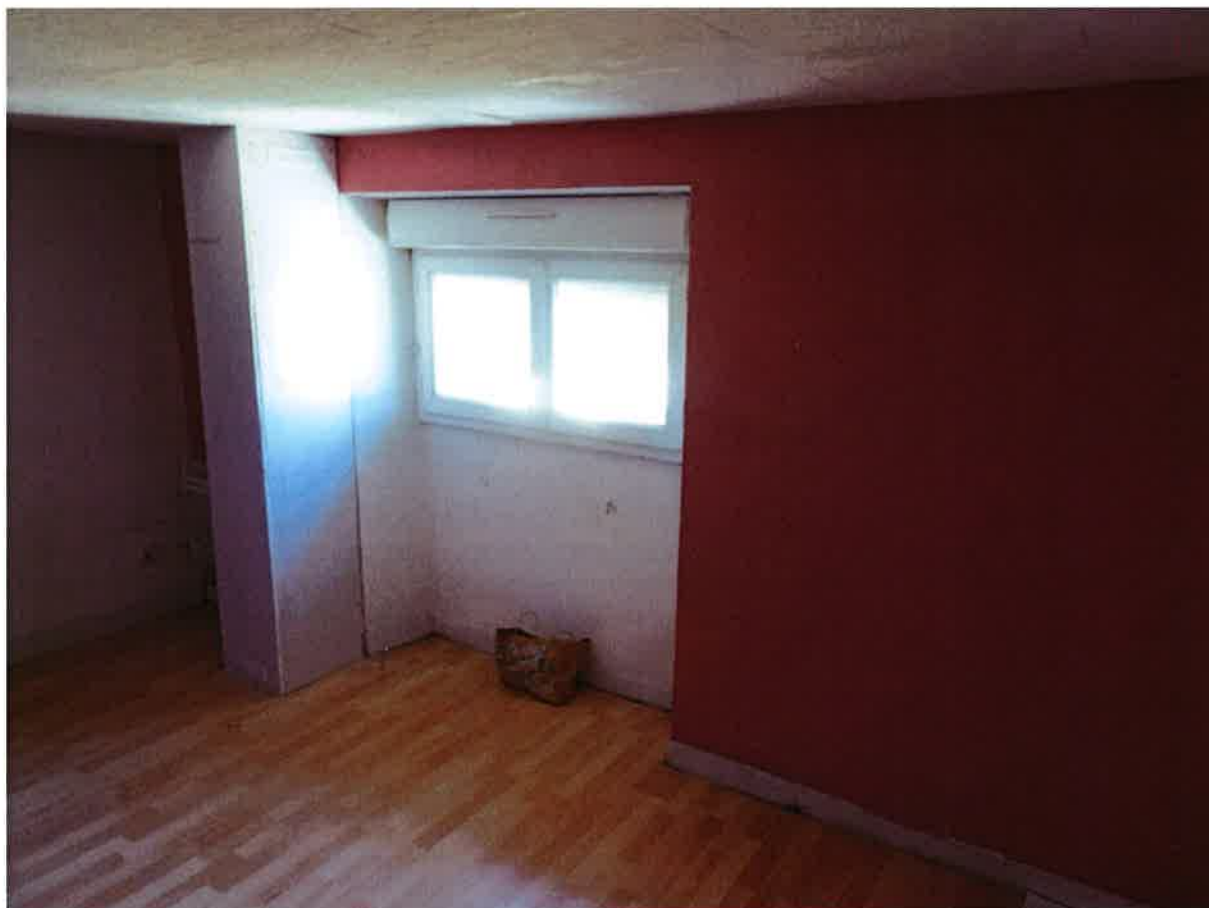
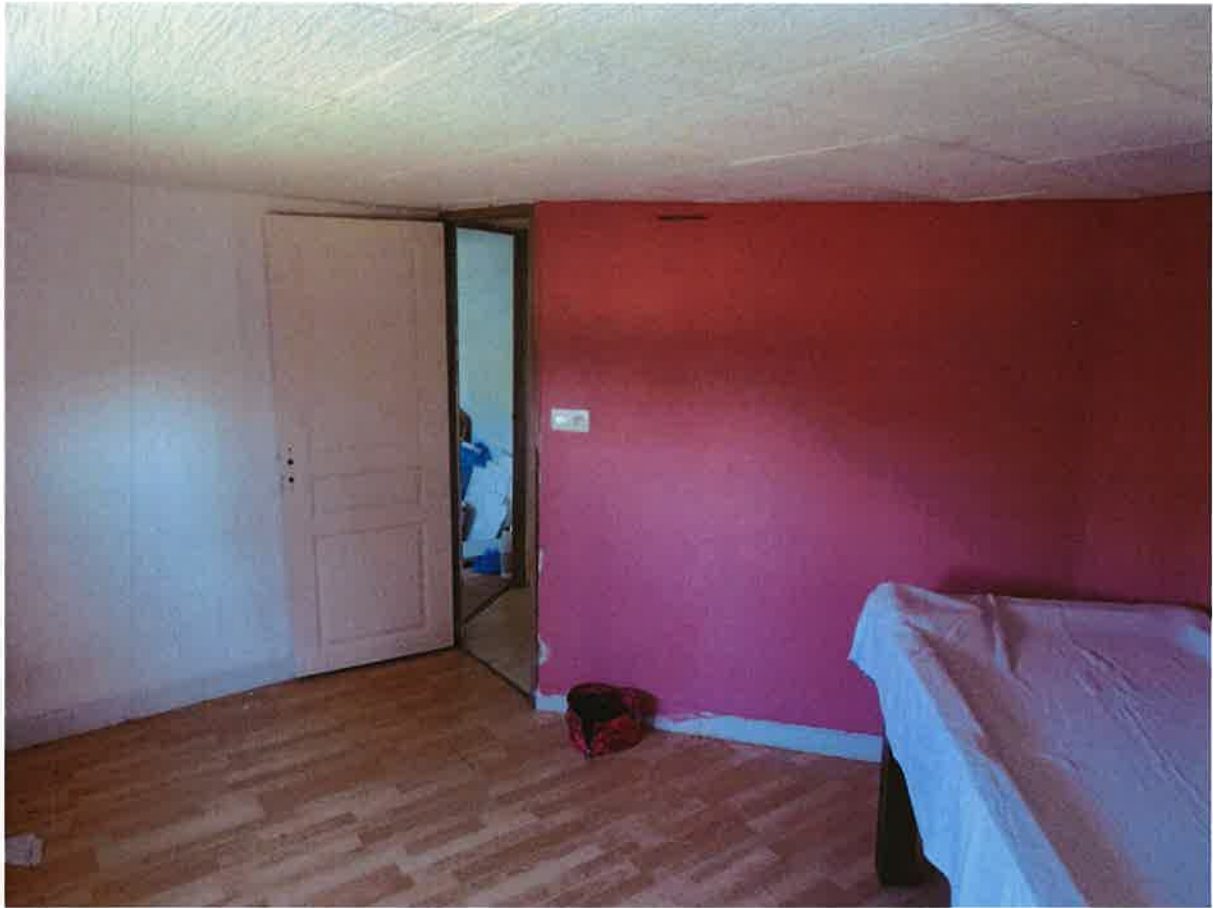
3<sup>ème</sup> chambre (sur jardin)

Parquet stratifié sale.

Peinture des murs sale.

Dalles isolantes au plafond sales, pour partie décollées.

- Porte de communication avec poignées, revêtue de peinture sale
- Un convecteur électrique.
- Réseaux et appareillages électriques en place.
- Une fenêtre menuiserie alu, deux ouvrants coulissants, double vitrage. Un volet roulant à manivelle hors-service.

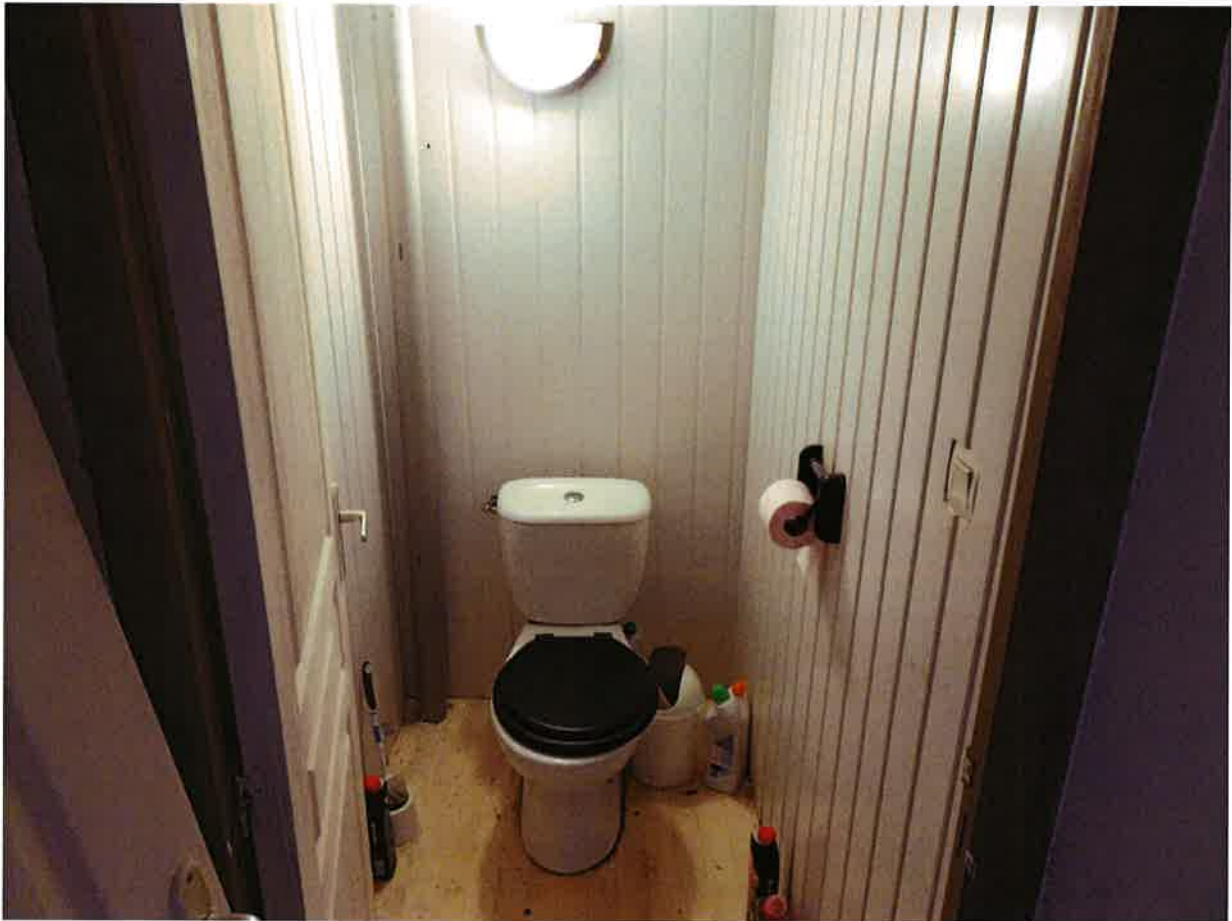
Toilettes

Revêtement PVC sale.

Lambris PVC des parois sale.

Dalles isolantes au plafond sales.

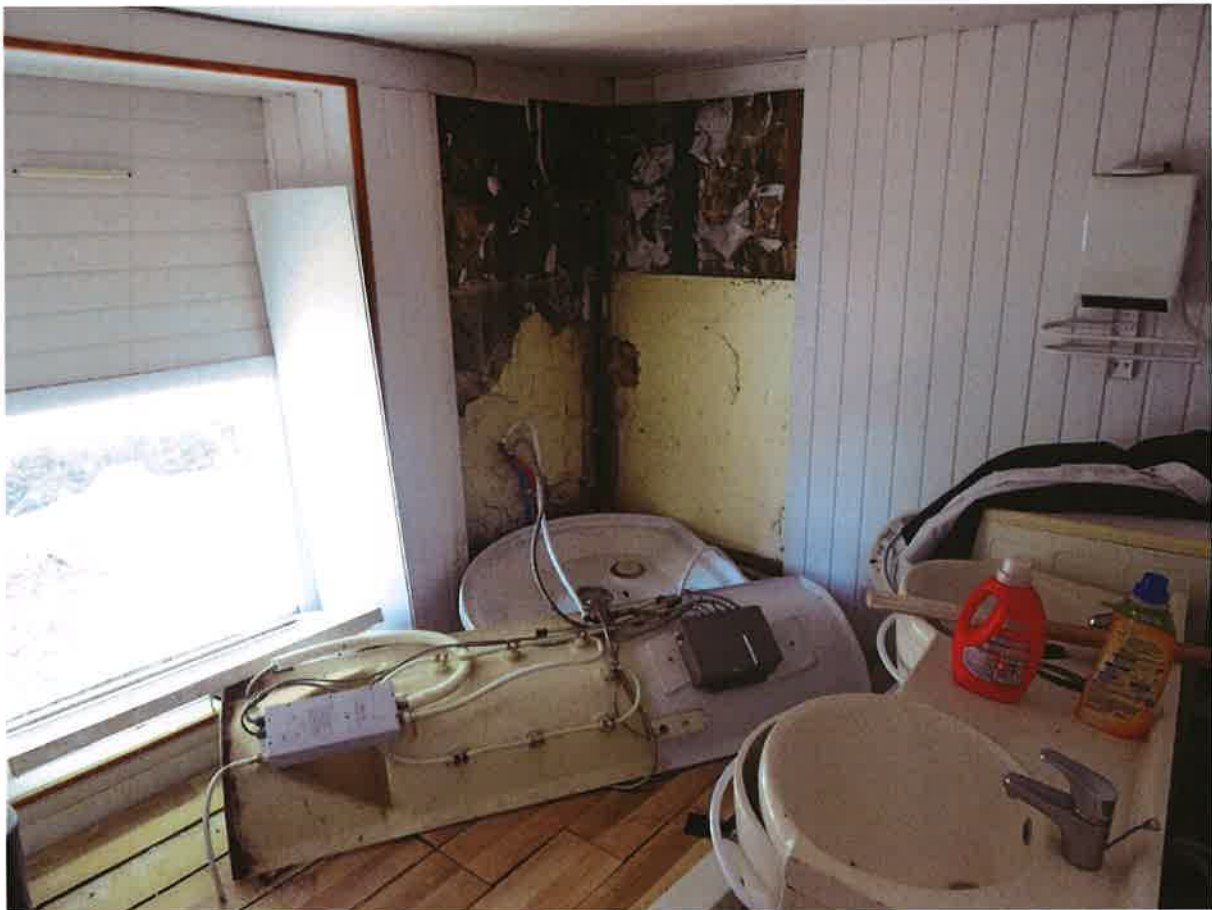
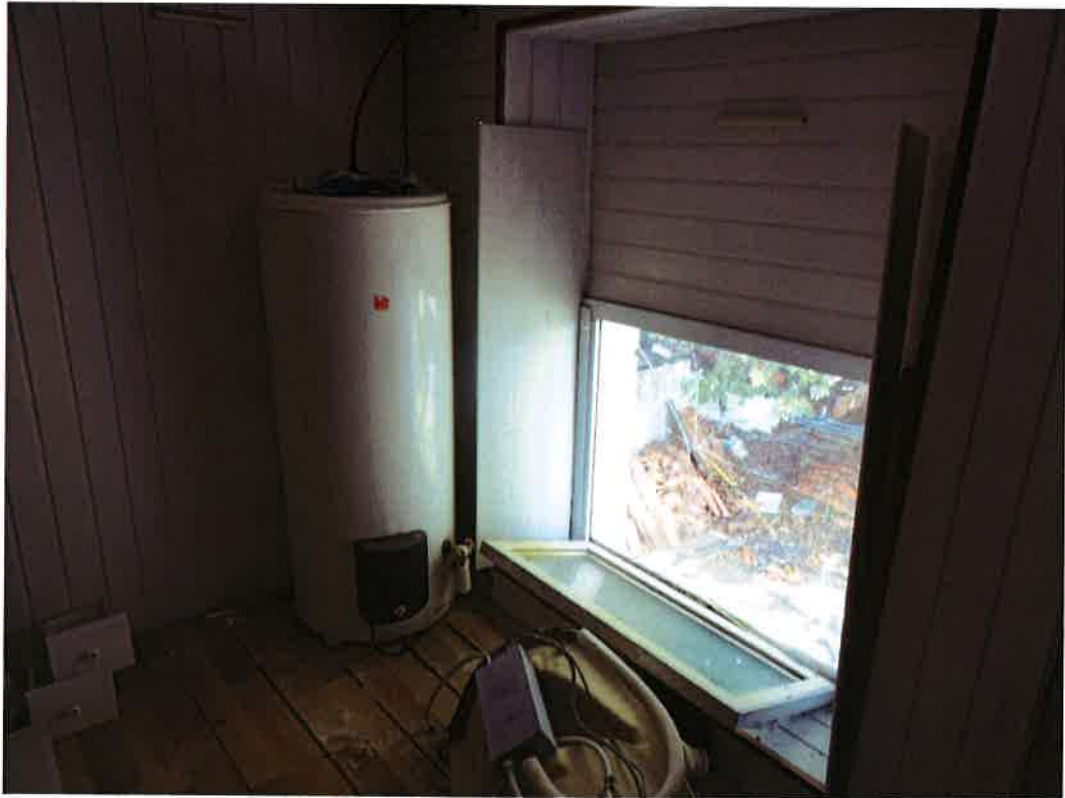
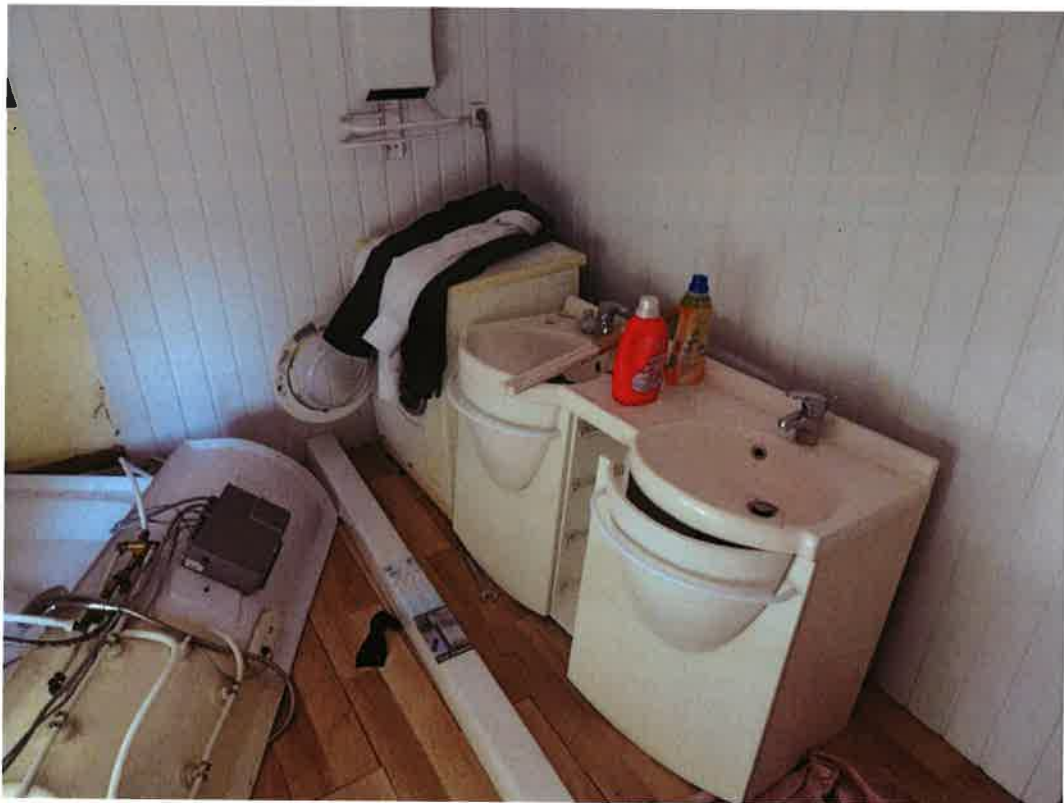
## Salle de bains

Parquet en mauvais état.

Lambris PVC des parois et du plafond sale, pour partie démonté.

- Porte dégonflée.
- Châssis fixe d'éclairage, vitrage simple, cassé.
- Un ballon d'eau chaude.
- Cabine de douche démontée.
- Meuble deux vasques avec robinetterie, dont une raccordée.

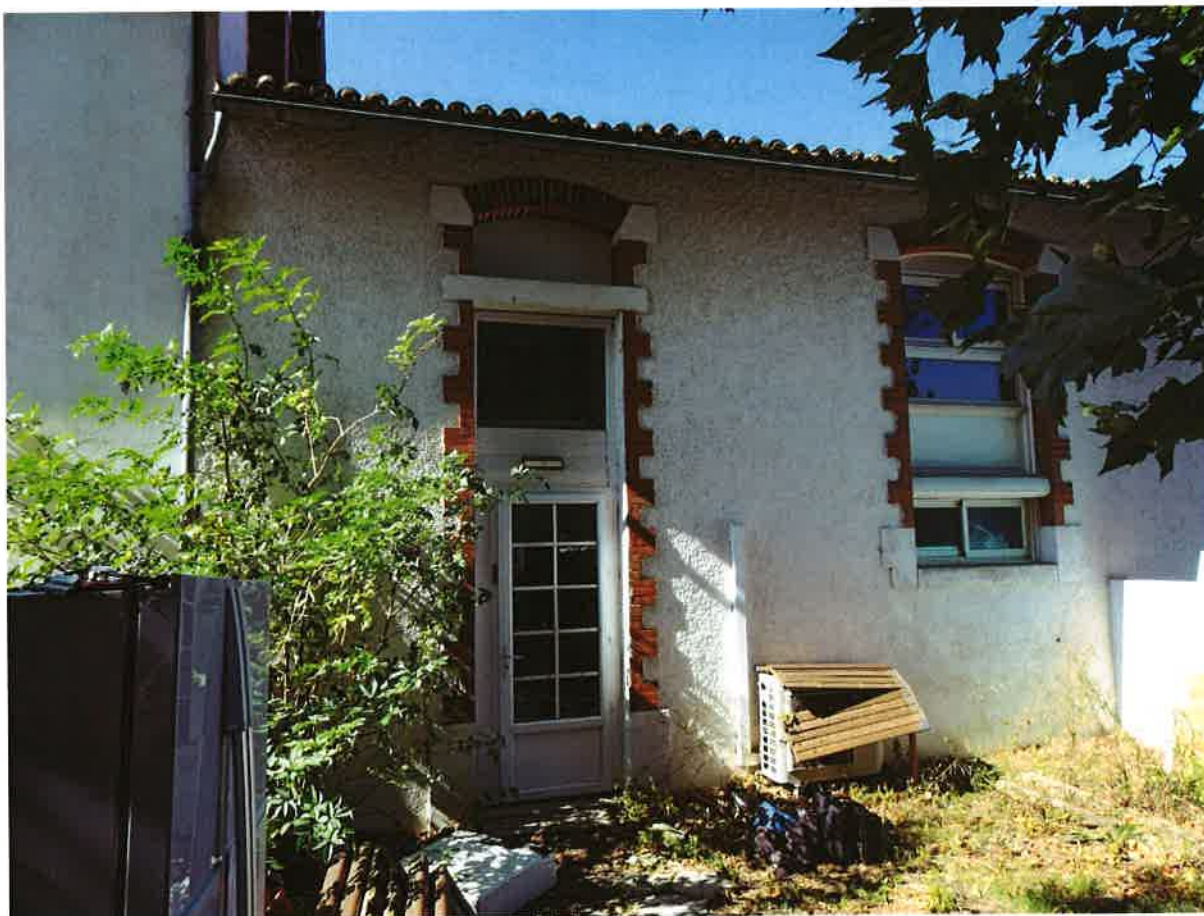
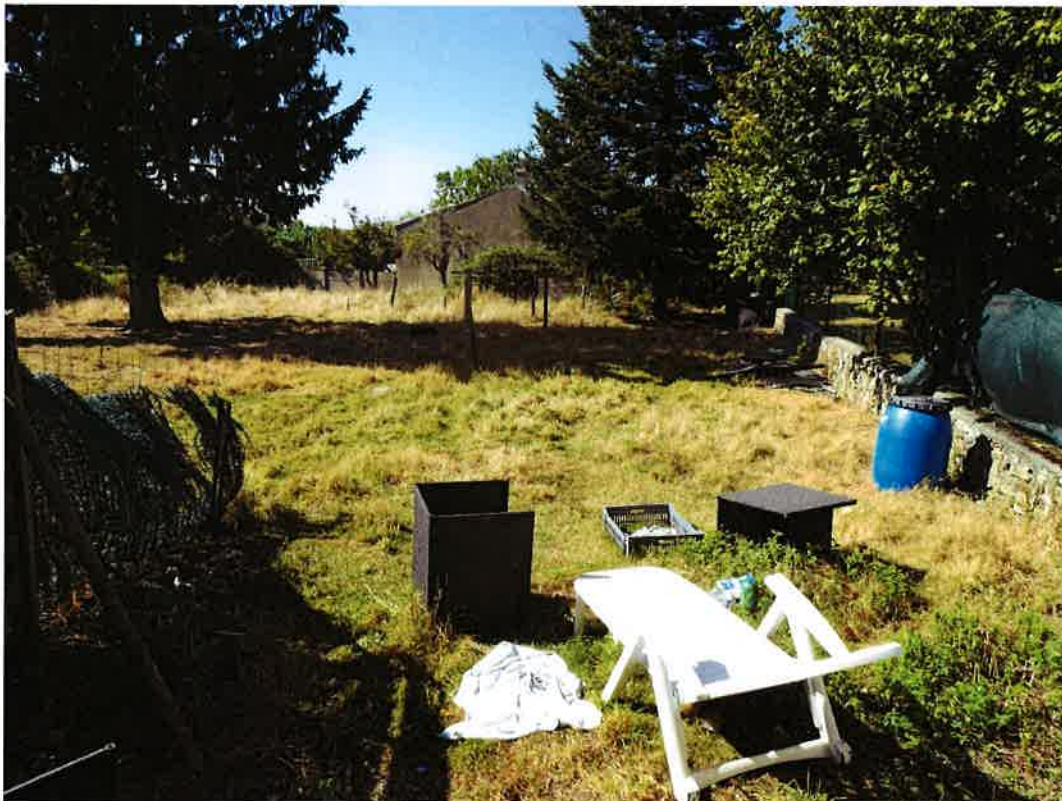
**2.3. Jardin**

Jardins (avant et arrière) communs avec la maison de gauche.

Le tout à l'abandon.

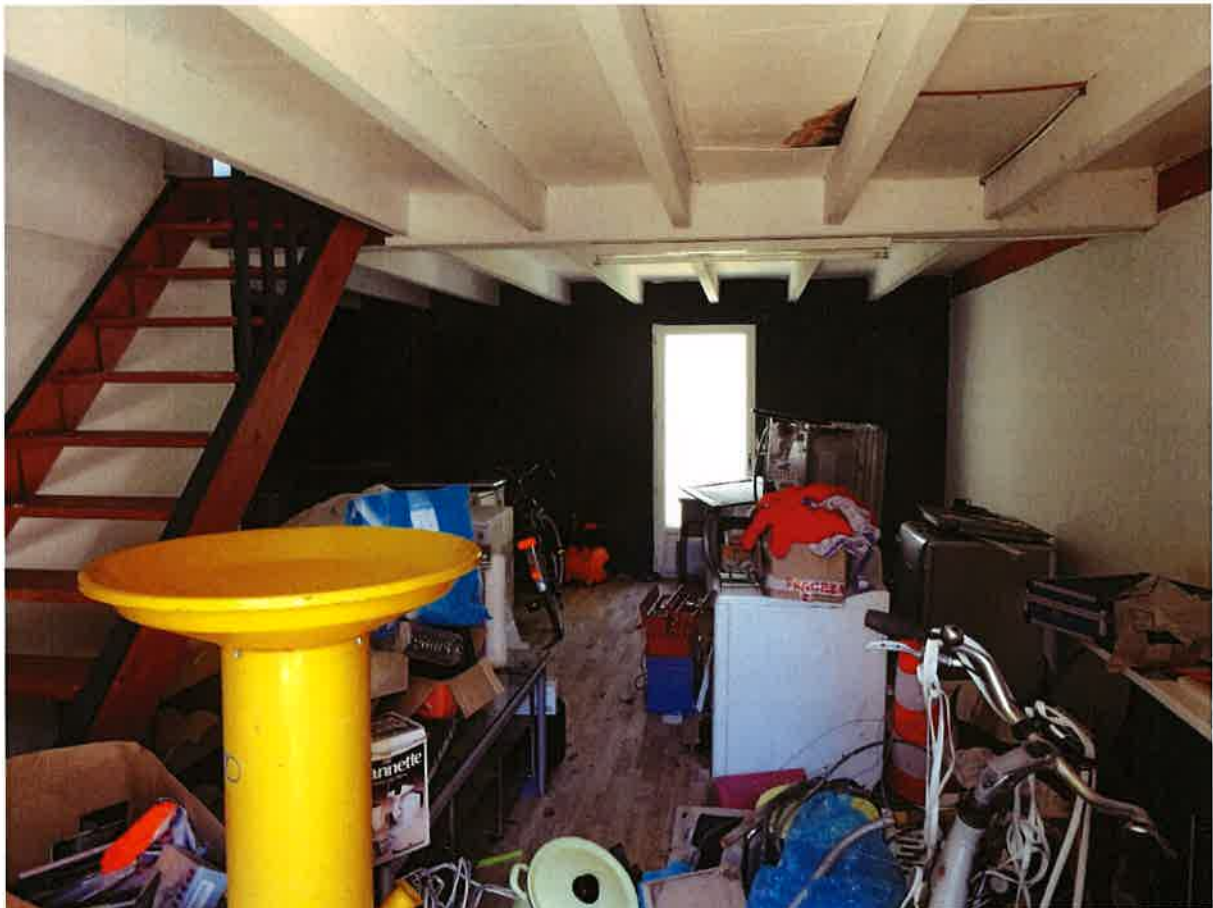
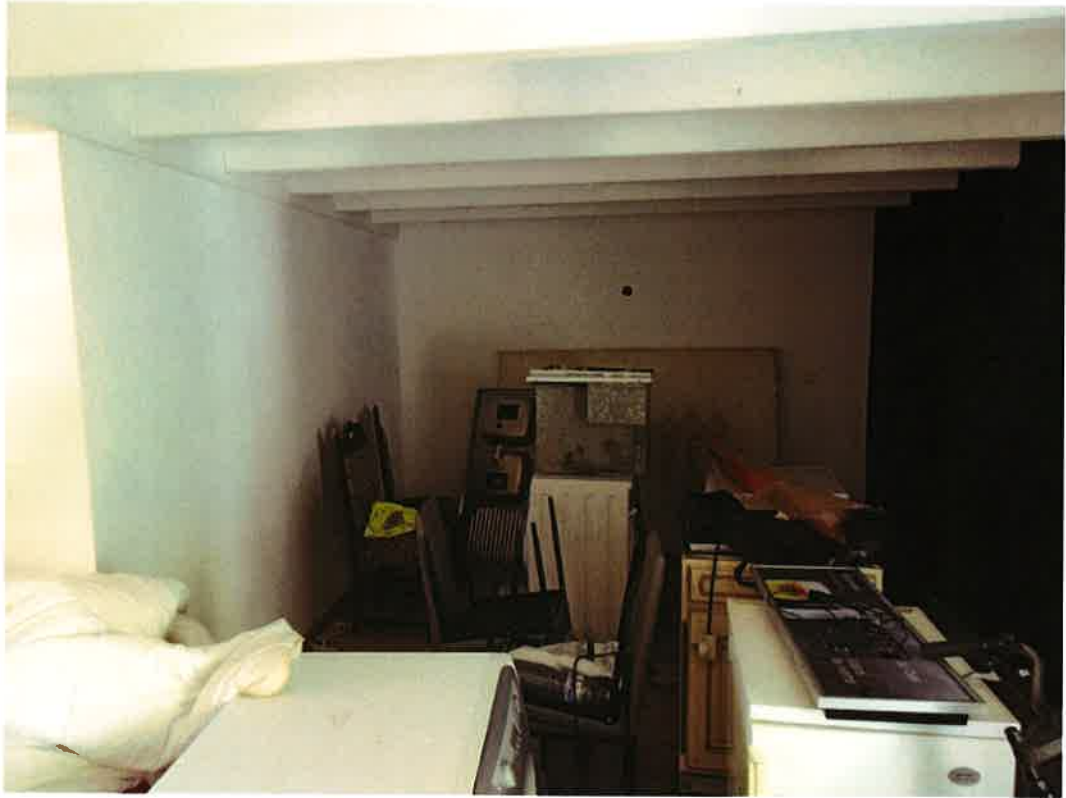
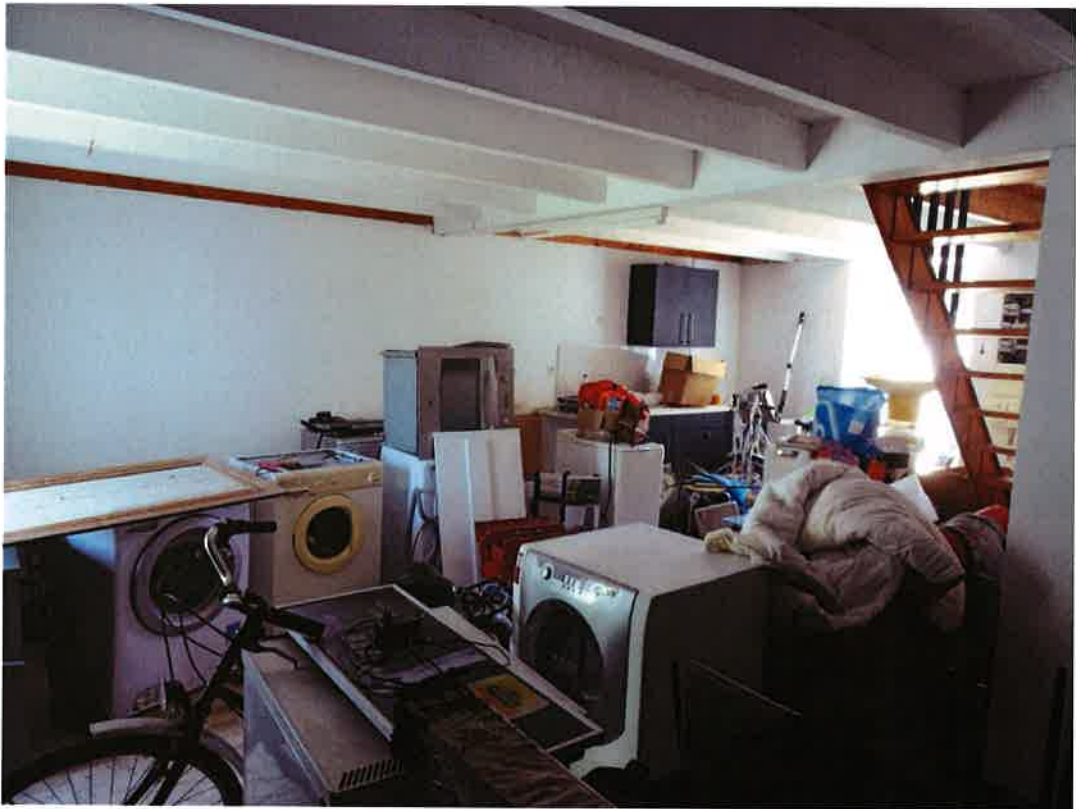
##### Séjour

Parquet stratifié en mauvais état.

Lambris et peinture des parois et de la sous-face de plancher sales.
