## PROCÈS-VERBAL DE DESCRIPTION IMMOBILIÈRE

Je me suis déplacé ce jour à 14h30 au 7, rue des Vergers à LA MEILLERAIE TILLAY (85), où j'ai dressé le présent procès-verbal de description.

Il s'agit d'un ensemble en R+1, divisé en trois logements distincts ; avec cour sur le devant et jardin à l'arrière. Des dépendances sont construites sur les côtés de la cour avant.

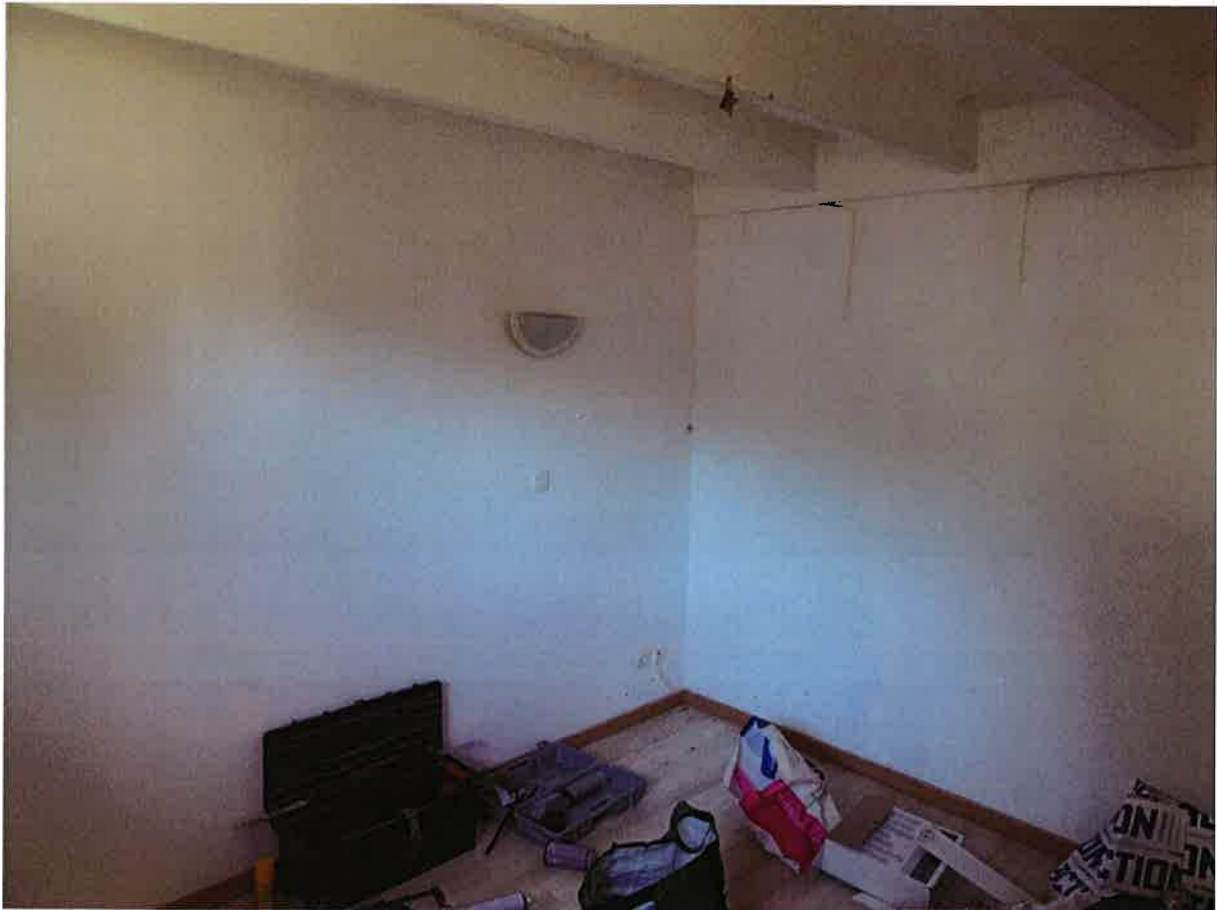
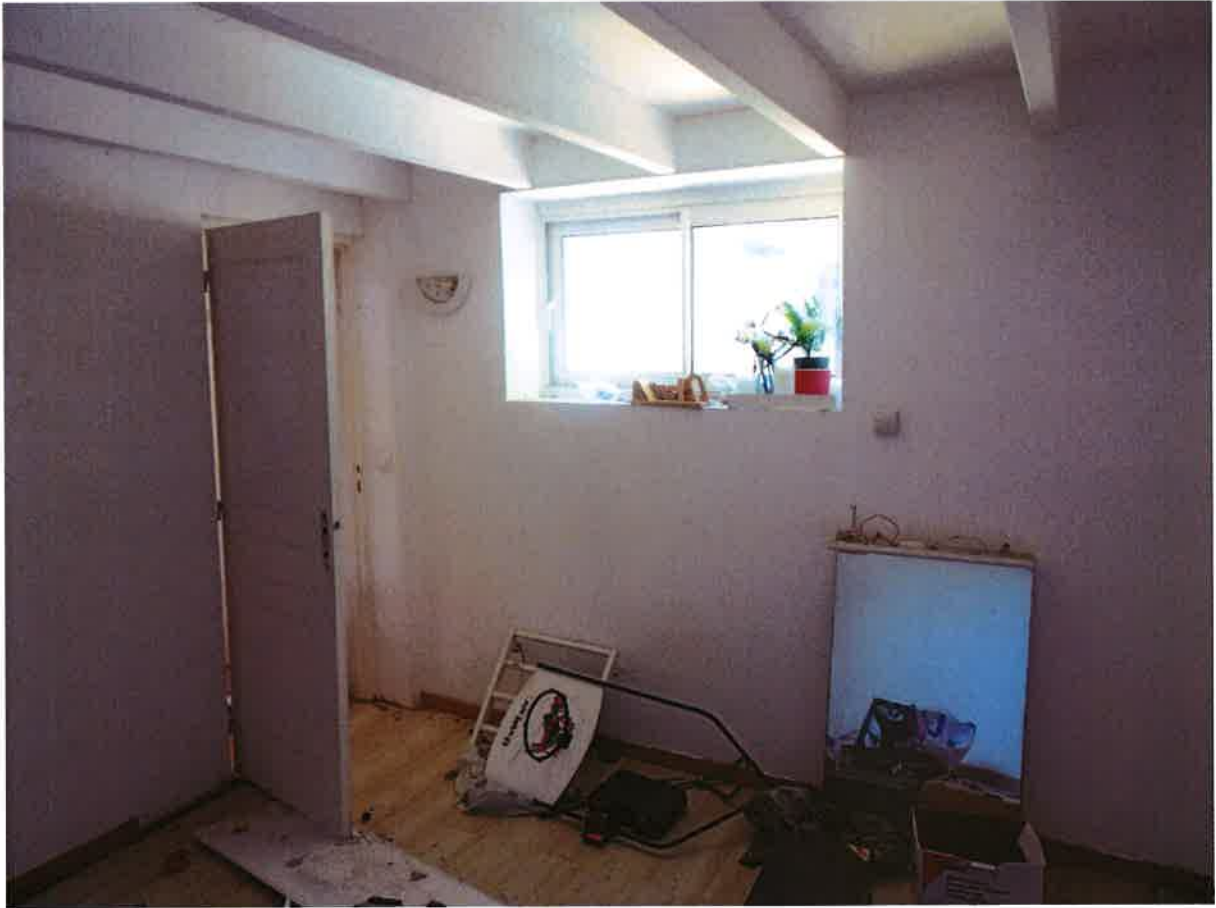
Chambre au RDC

Parquet stratifié sale.

Peinture des murs et de la sous-face de plancher sale.

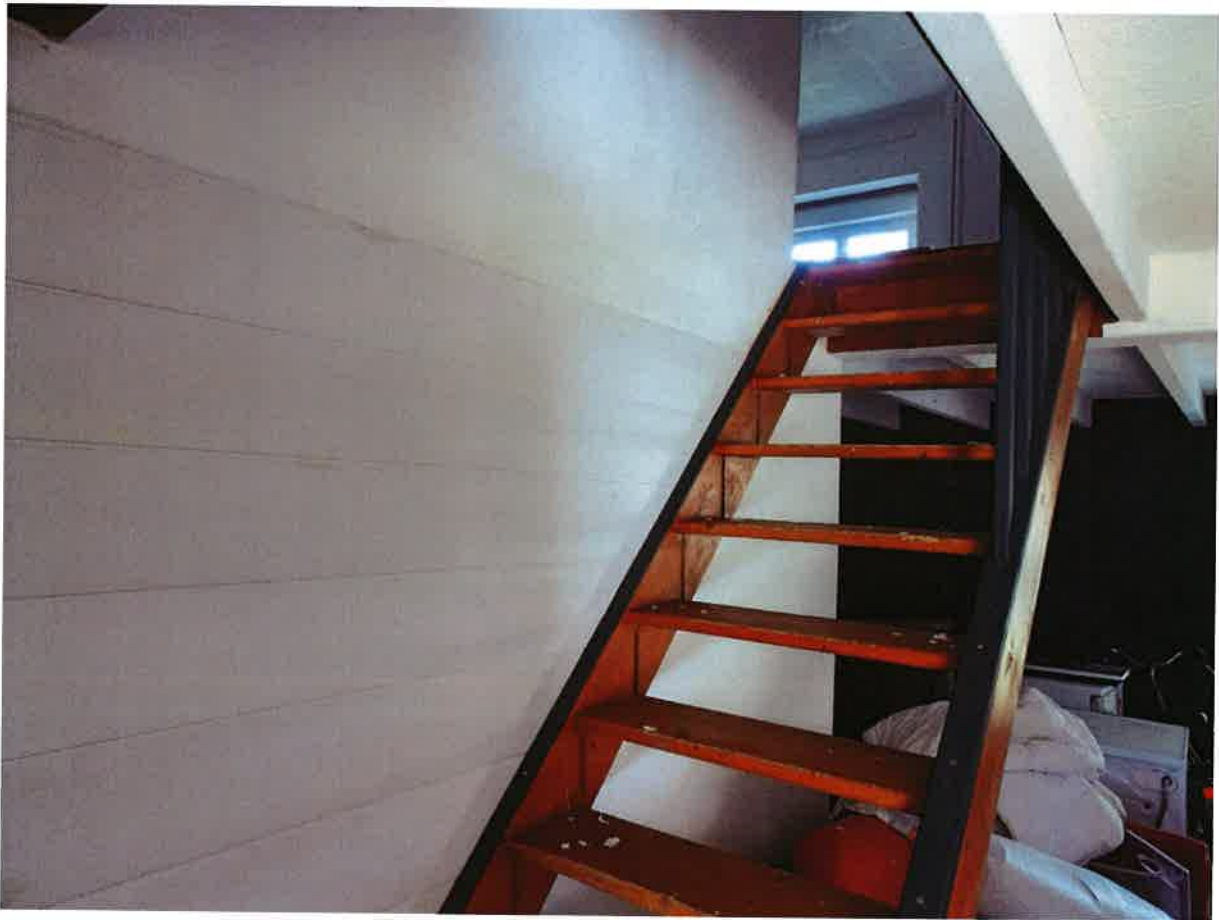
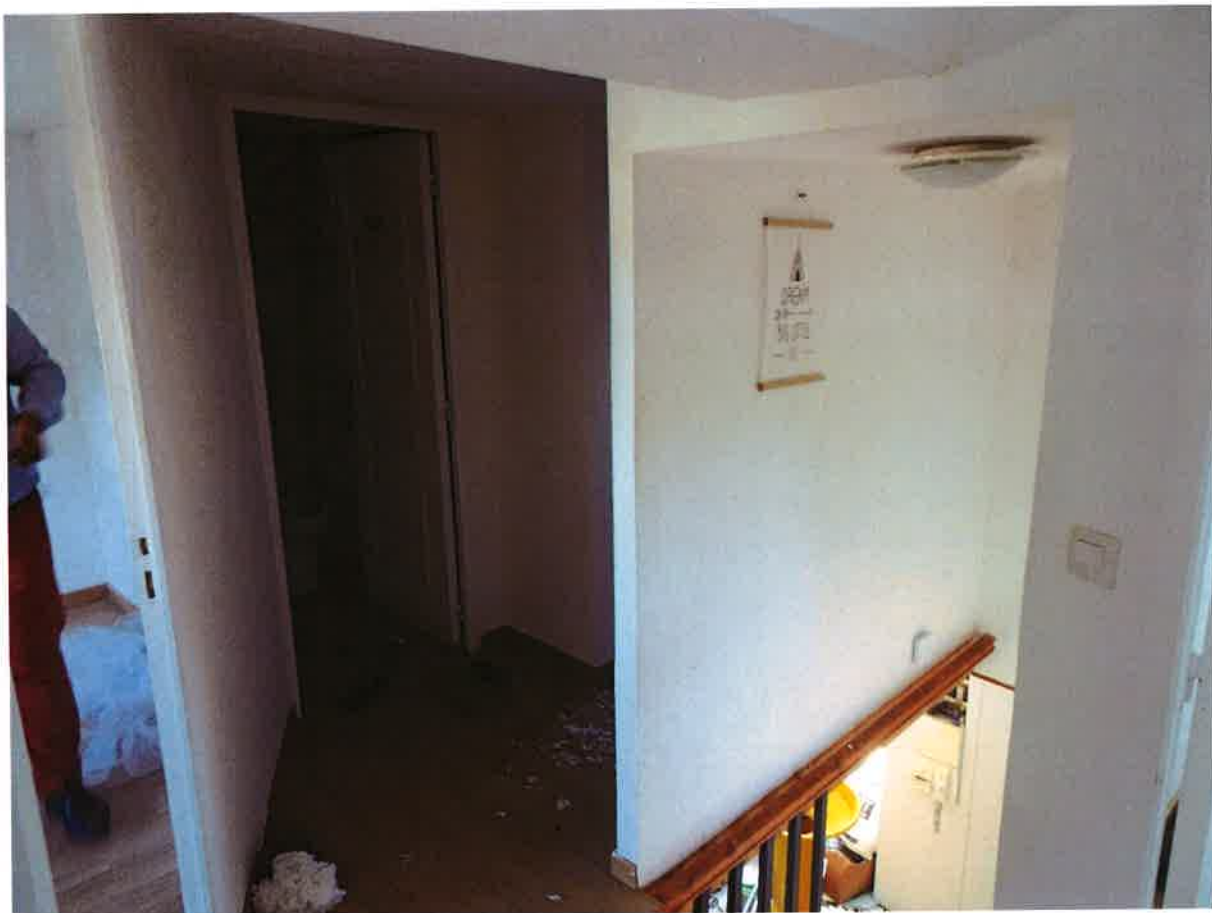
#### Cage d'escalier et palier haut

Escalier droit sans garde-corps ni rampe.

Parquet stratifié du palier sale.

Lambris partiel et peinture des parois, du plafond, et dalles isolantes sales.

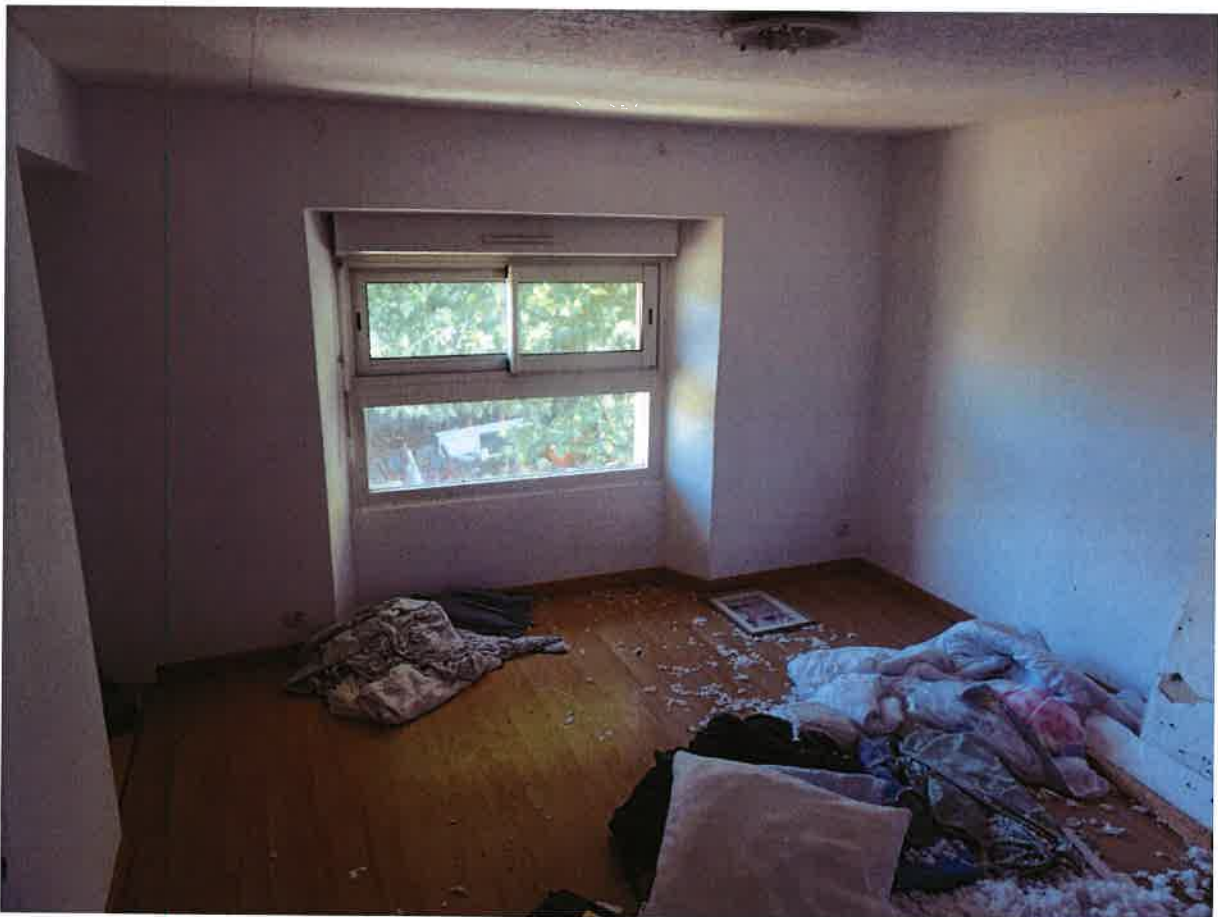
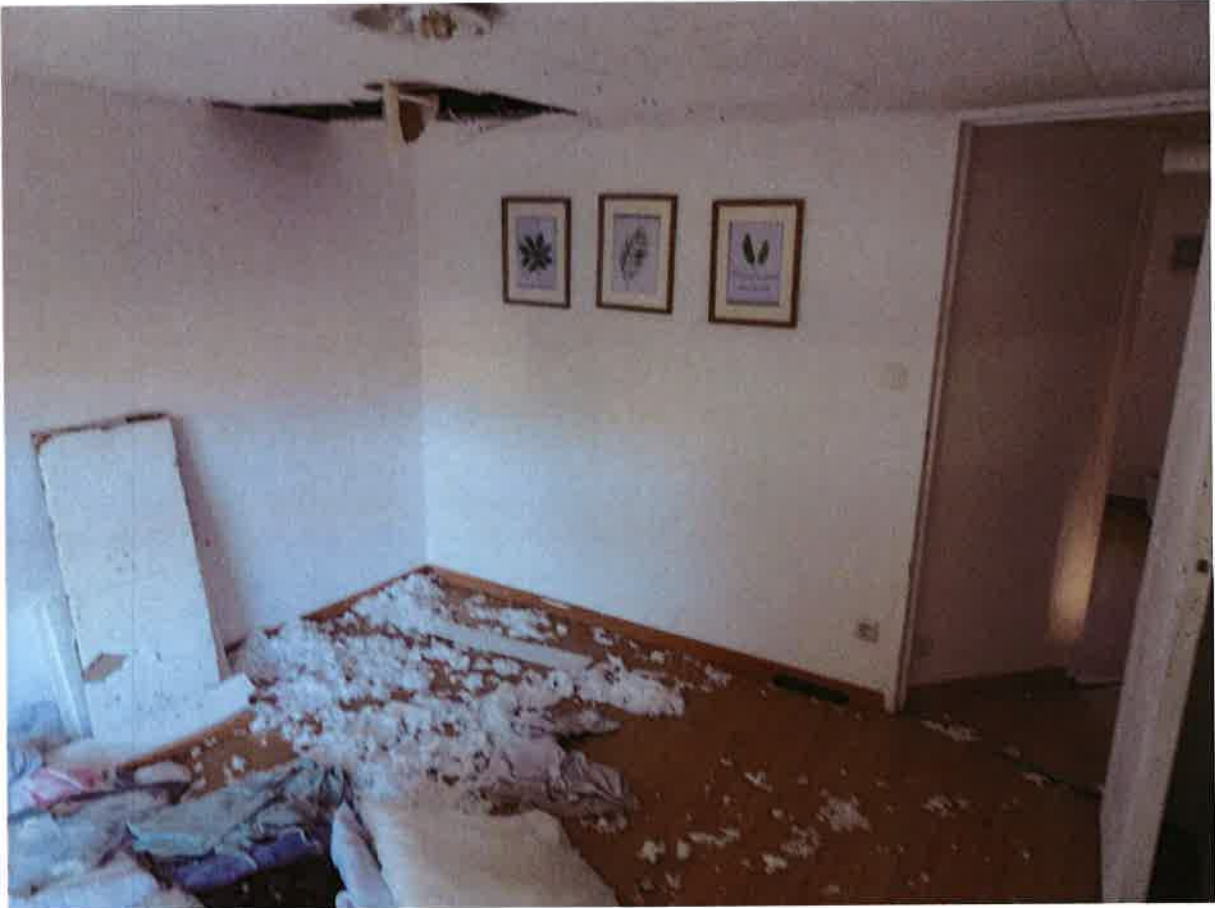
1<sup>ère</sup> chambre (à gauche)

Parquet stratifié sale.

Peinture des parois sale.

Dalles isolantes au plafond sales.

Plafond partiellement éventré.

- Porte palière sans poignées.
- Trappe d'accès aux combles manquante ; isolation répandue dans la pièce.
- Réseaux et appareillages électriques en place.
- Une fenêtre menuiserie alu, deux ouvrants coulissants, double vitrage, sur allège vitrée fixe. Un volet roulant à manivelle.

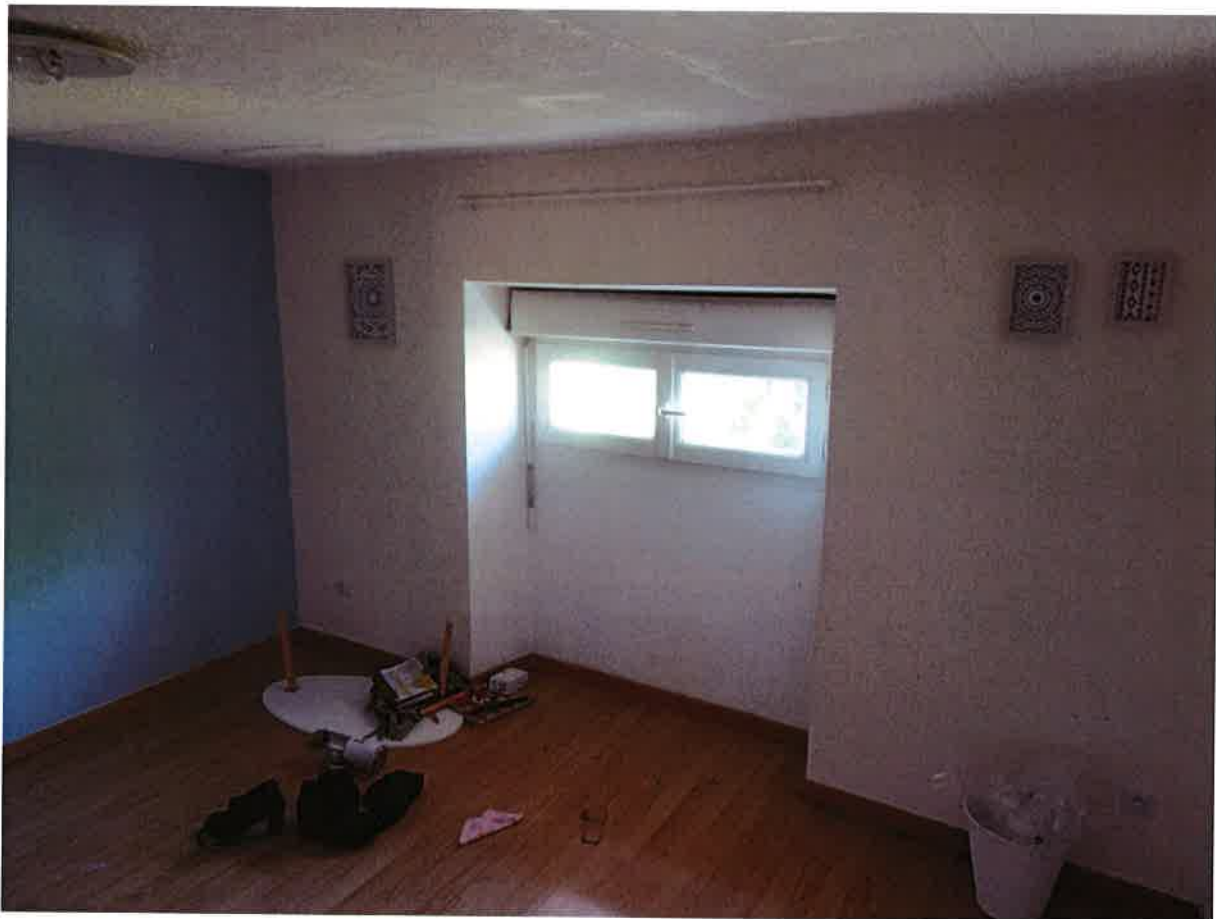
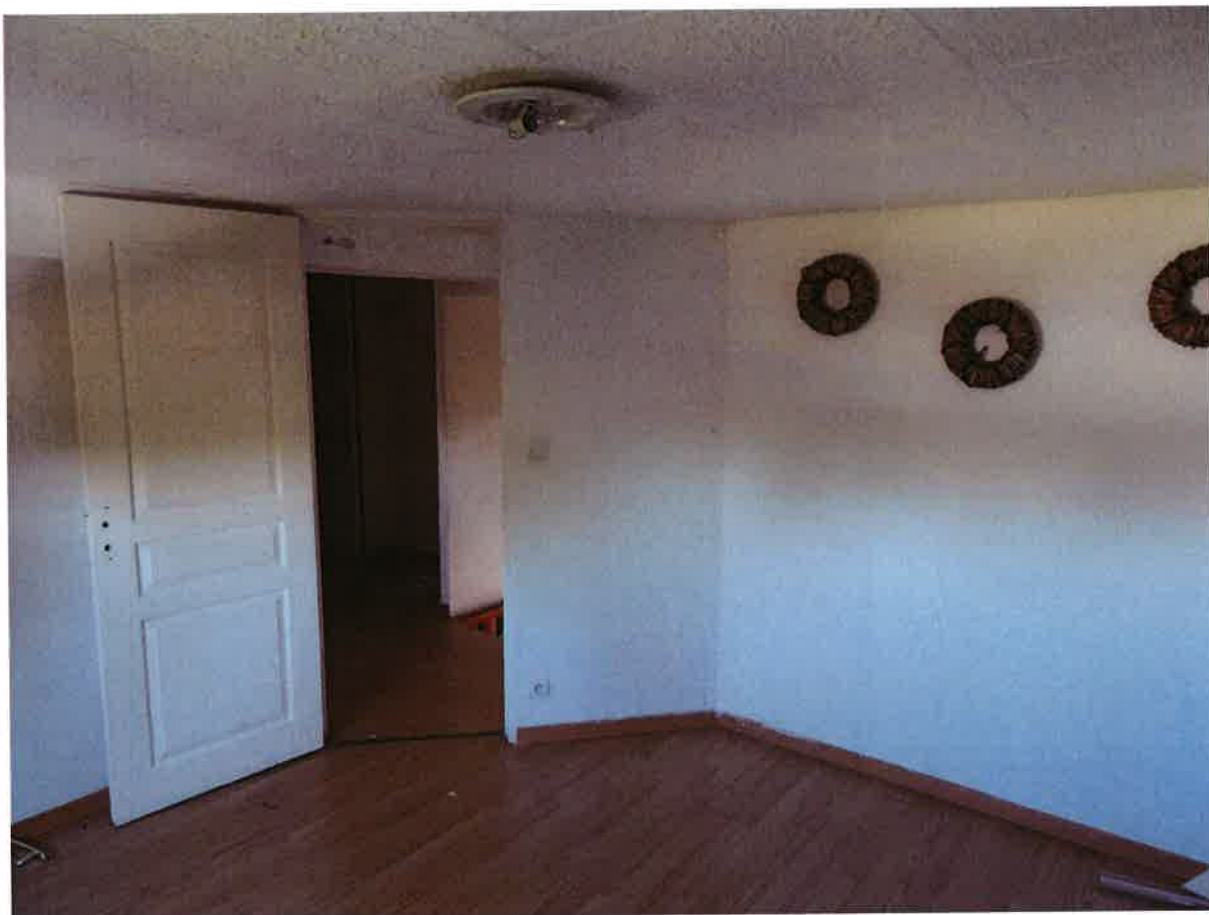
Chambre 2 sur jardin

Parquet stratifié sale.

Peinture des parois sale.

Dalles isolantes au plafond sales.

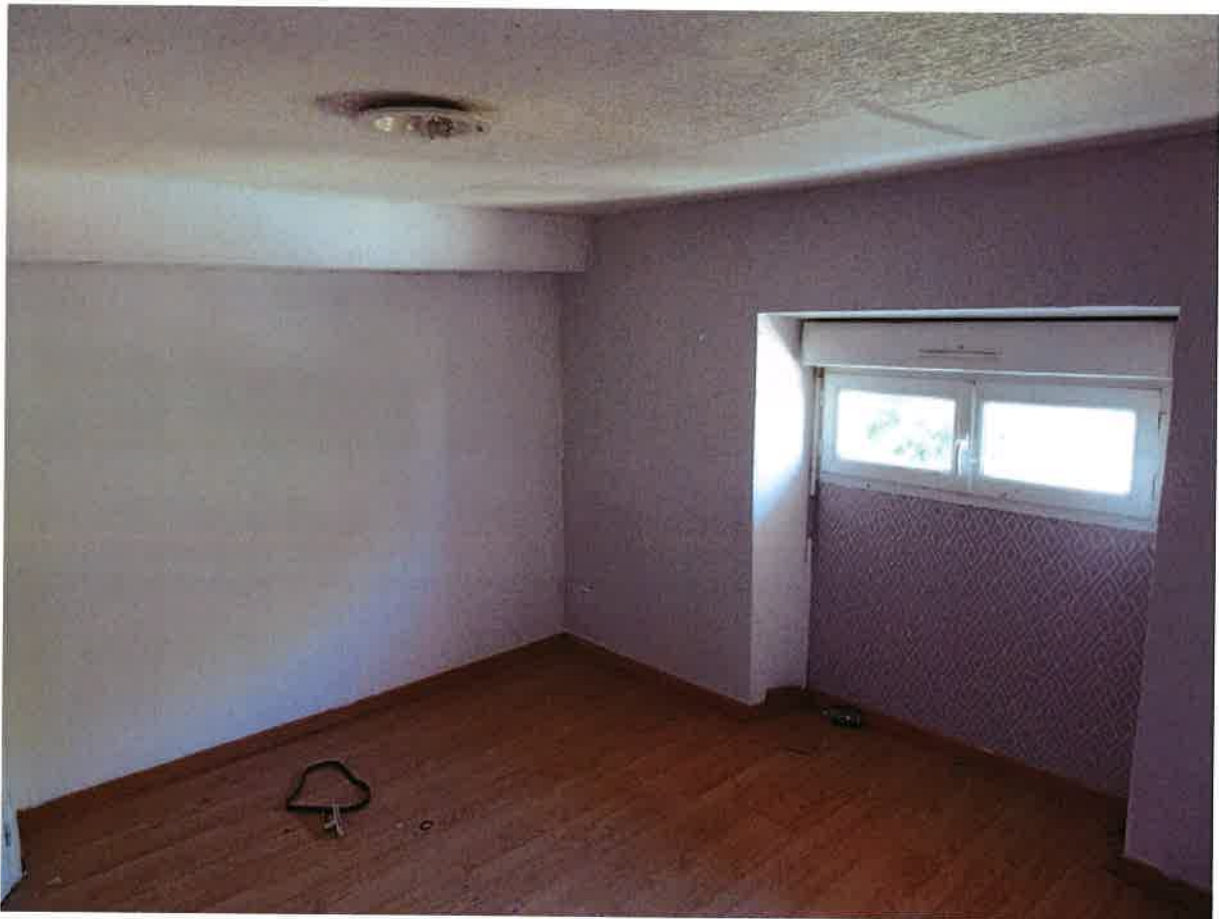
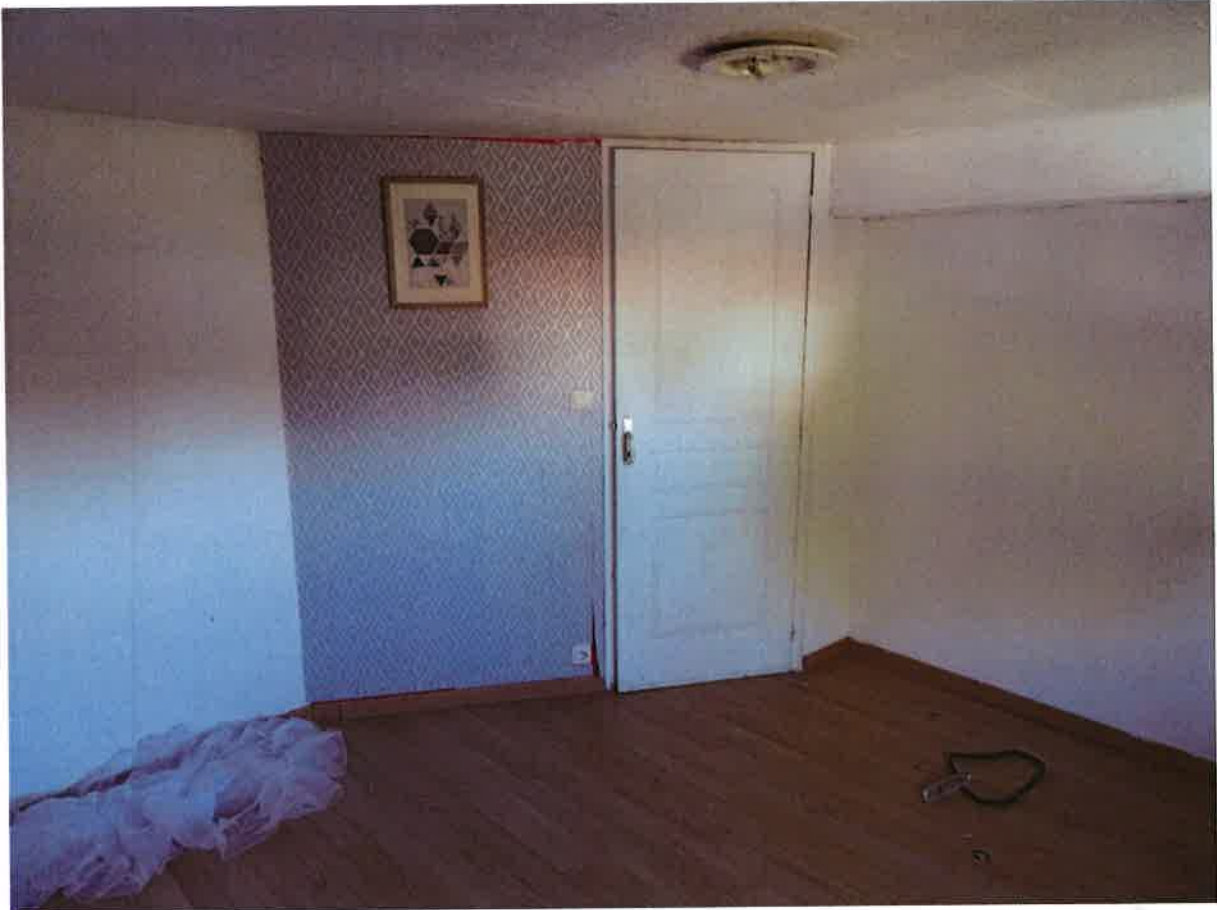
Chambre 3 sur jardin

Parquet stratifié sale.

Peinture des parois sale.

Dalles isolantes au plafond sales.

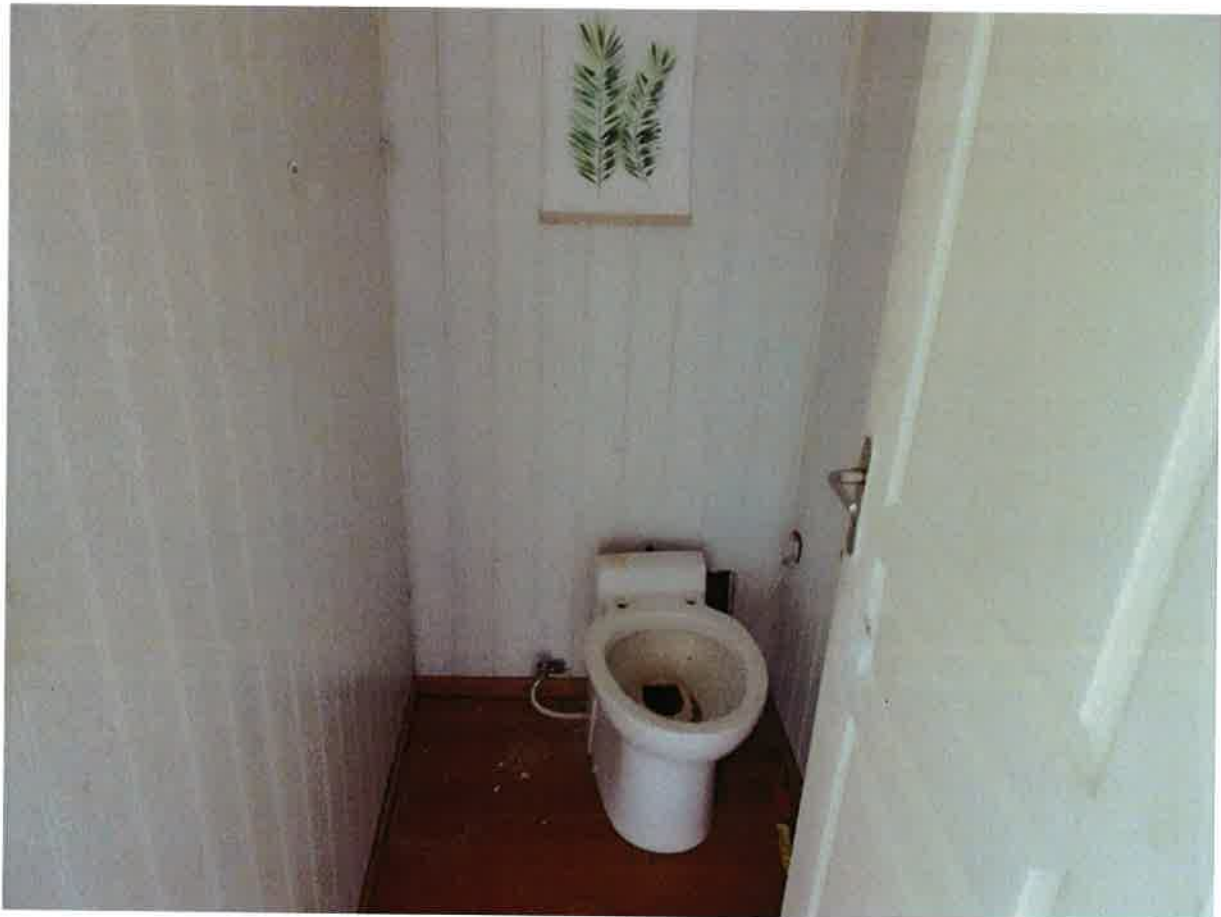
Toilettes

Parquet stratifié sale.

Lambris PVC parois et plafond sale.

- Porte de communication en mauvais état.
- Sanibroyeur.
- Eclairage en applique.

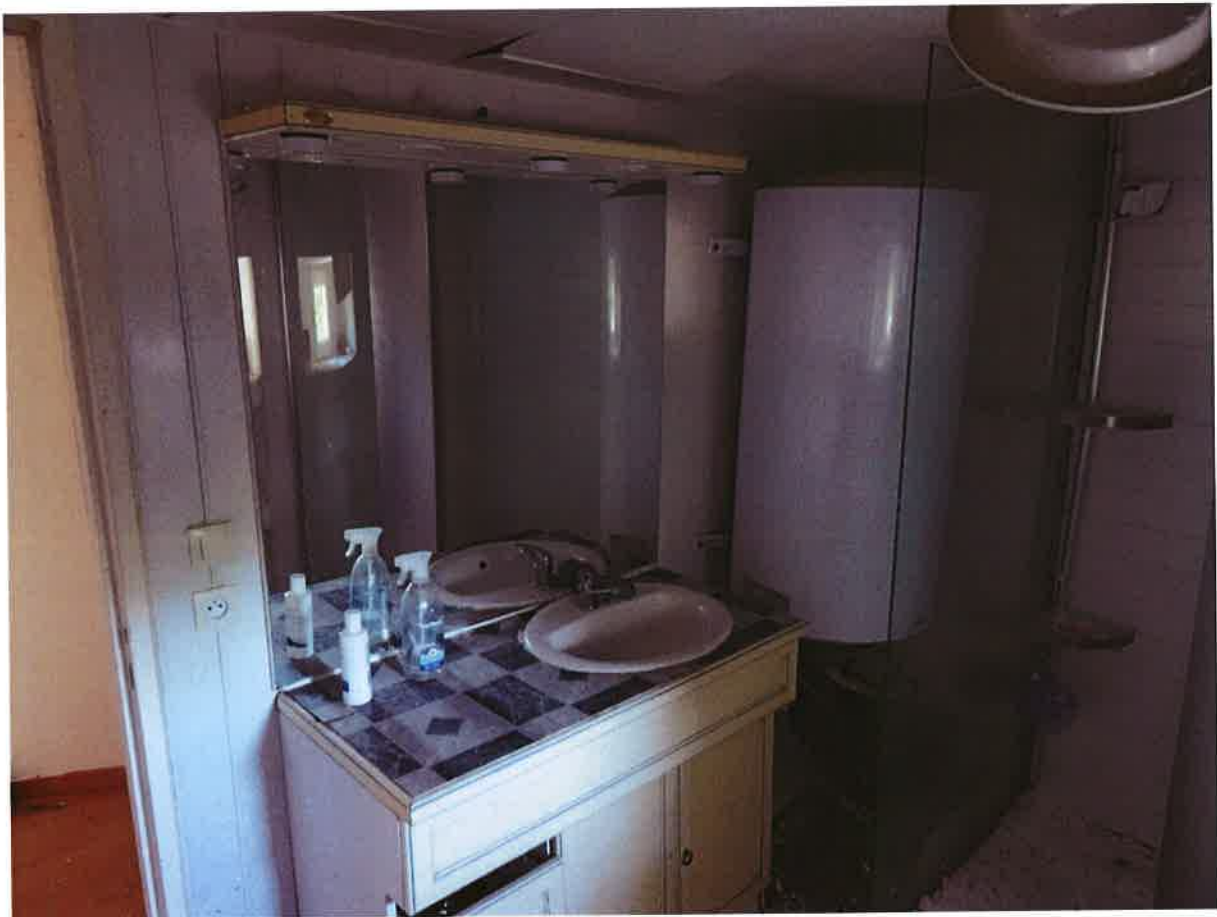
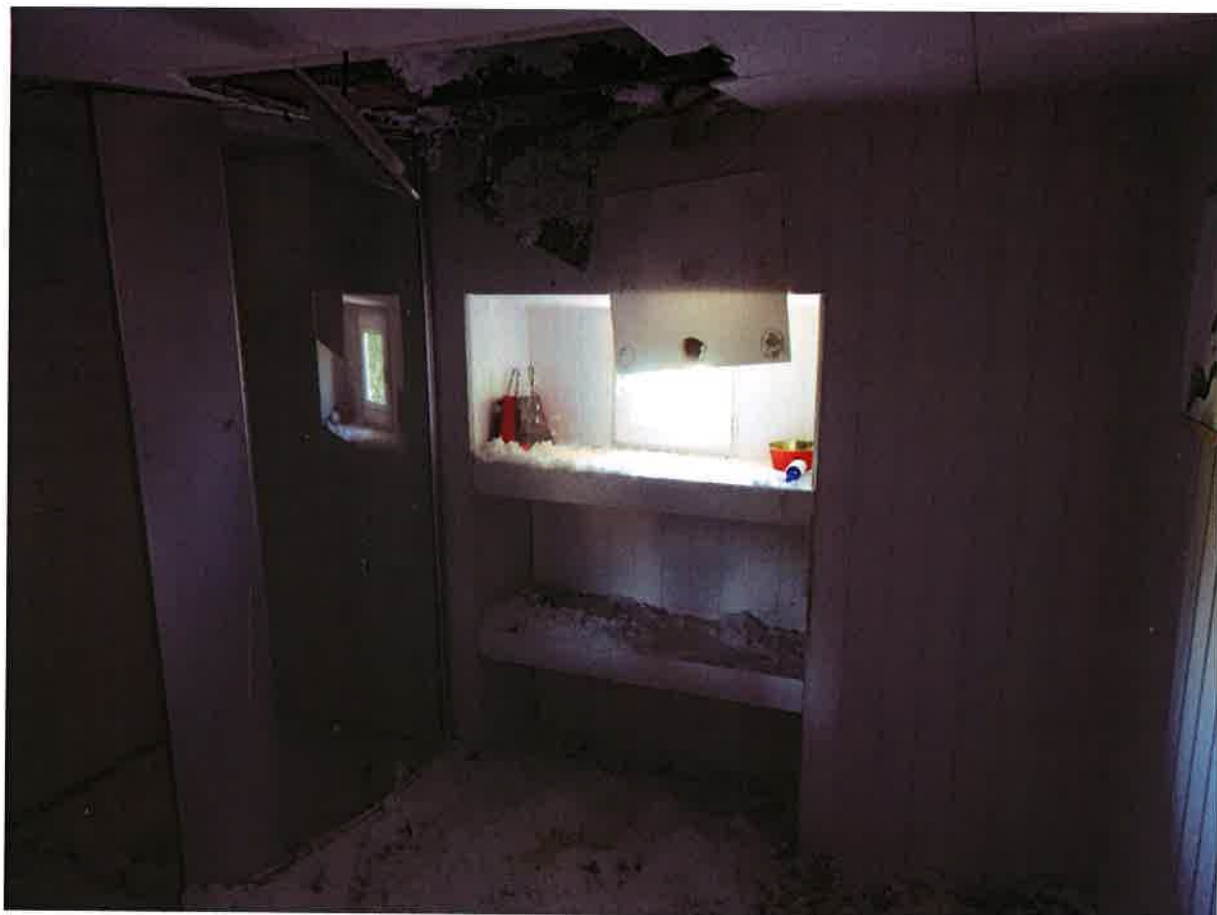
Salle d'eau

Parquet stratifié sale.

Lambris PVC des parois sale.

Plafond éventré : isolant répandu dans la pièce.

- Porte palière en état de fonctionnement.
- Un petit vasistas menuiserie PVC, double vitrage, en état de fonctionnement.
- Une cabine de douche.
- Un ballon à accumulation.
- Un lavabo sur meuble bas en mauvais état.

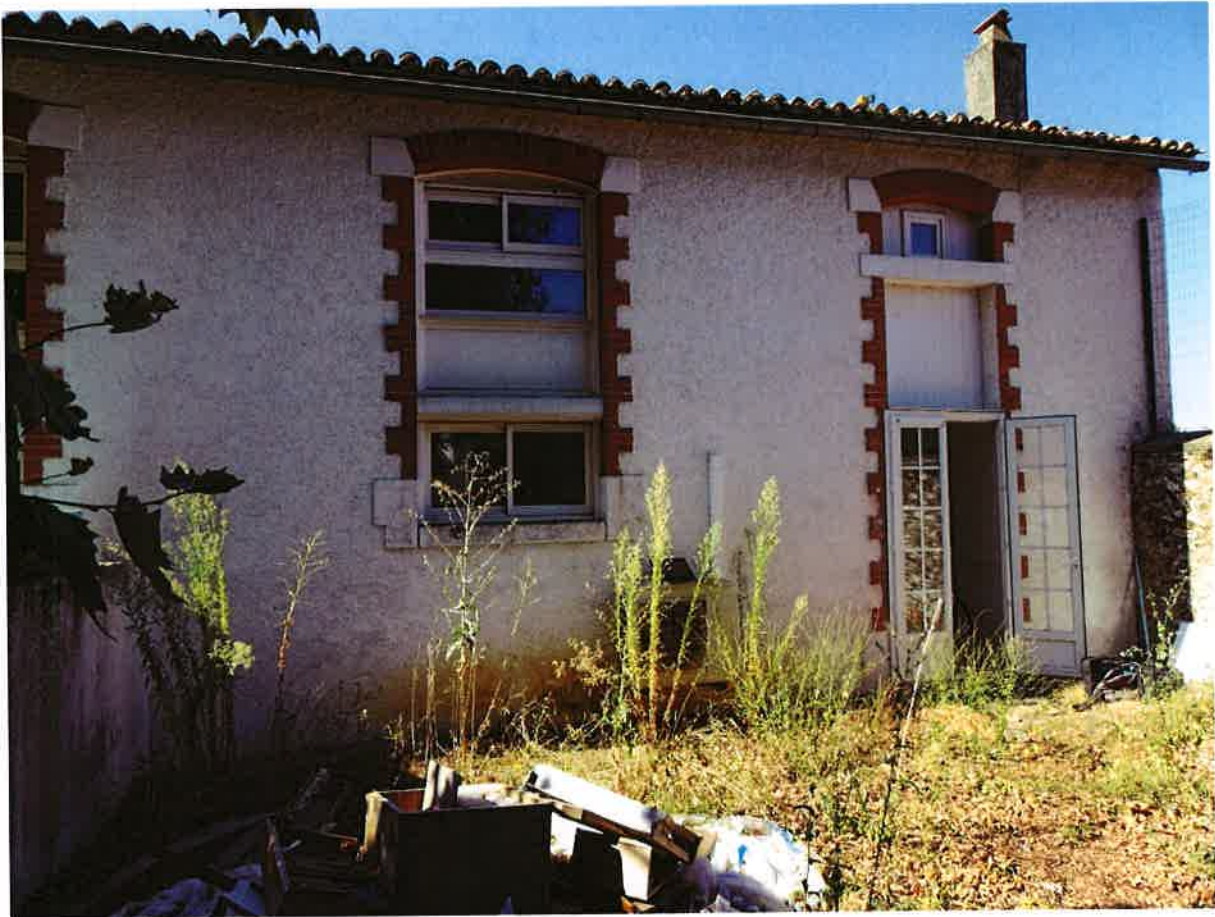
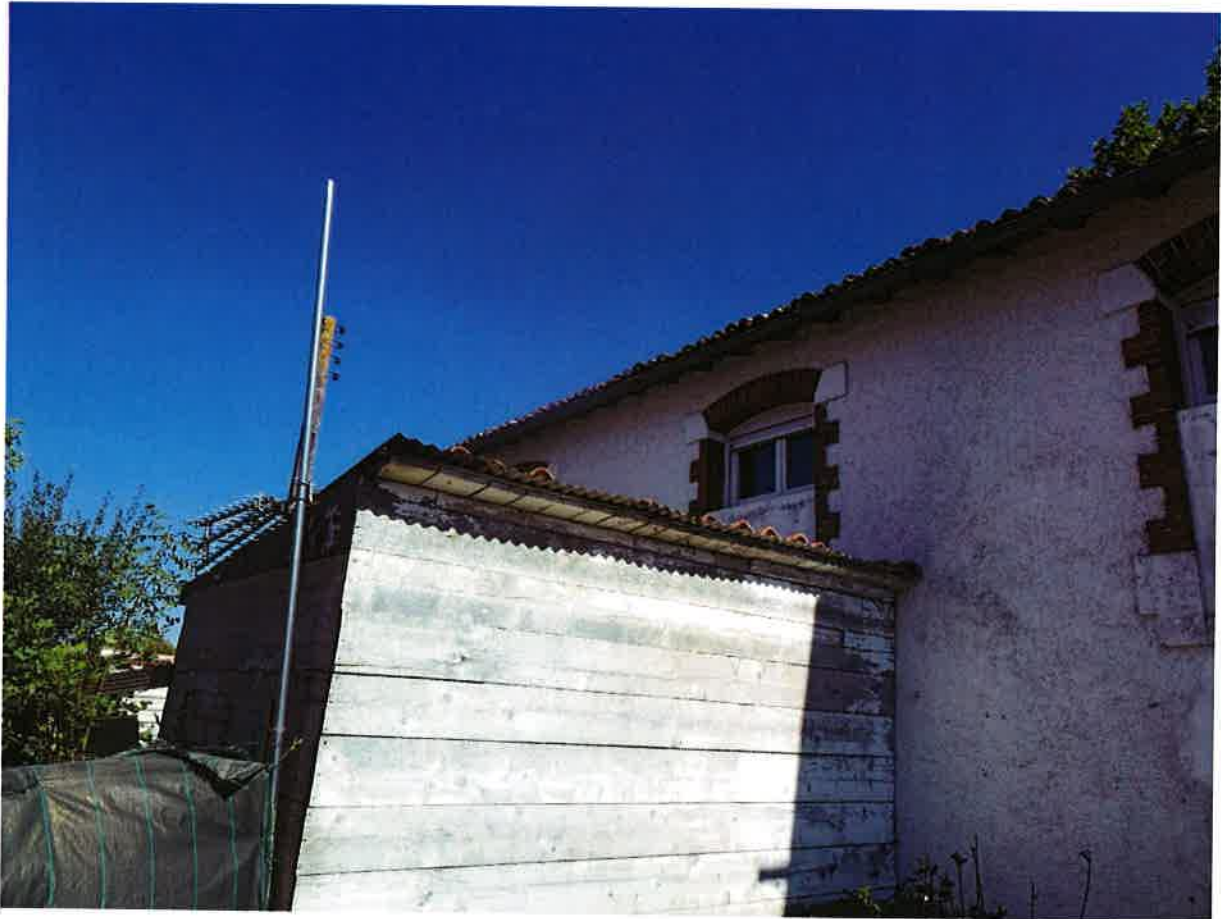
### 3.3. Jardin

À l'arrière, le jardin se résume à une petite cour avec abri en bois.

À l'avant, portion de terrain affectée à ce logement, délimitée par le muret côté logement du milieu.

Le tout à l'abandon.

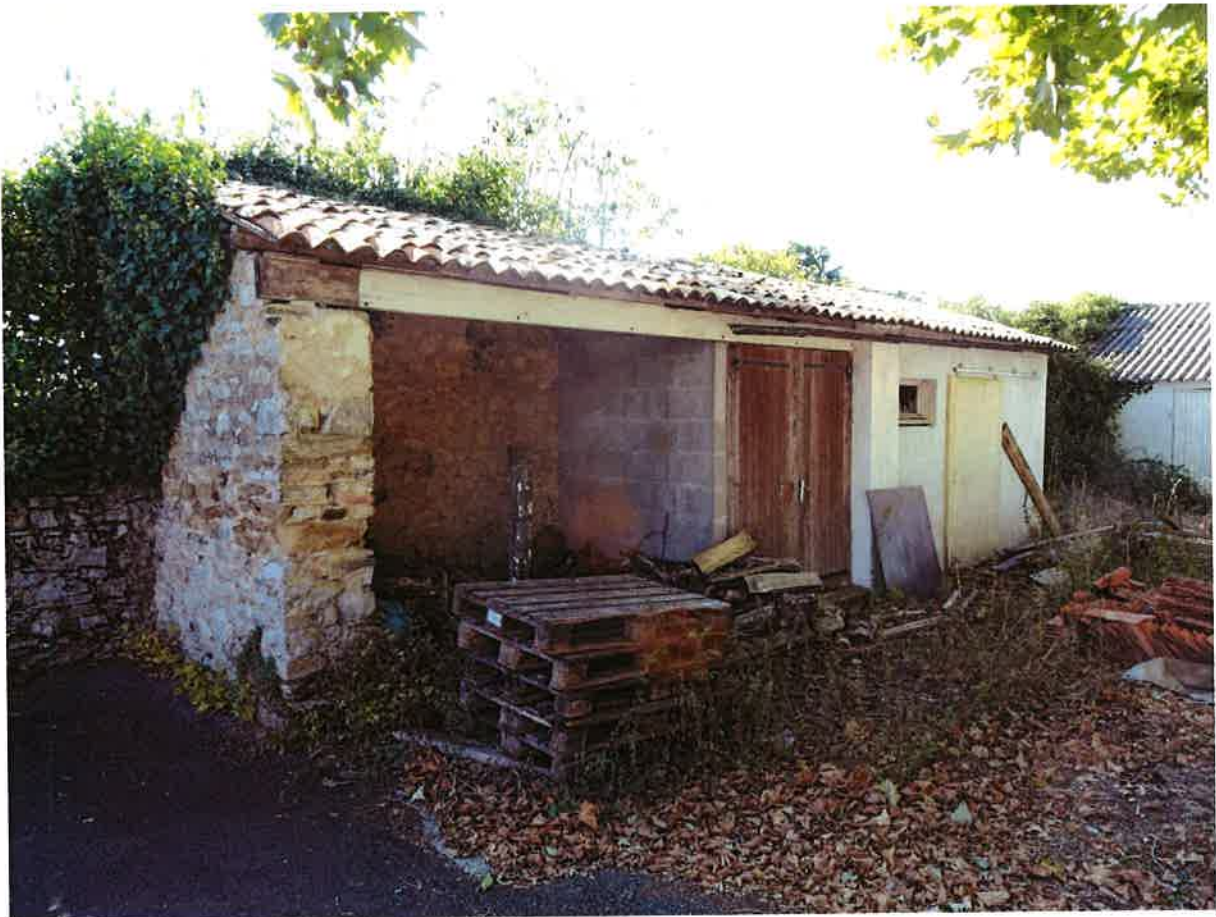
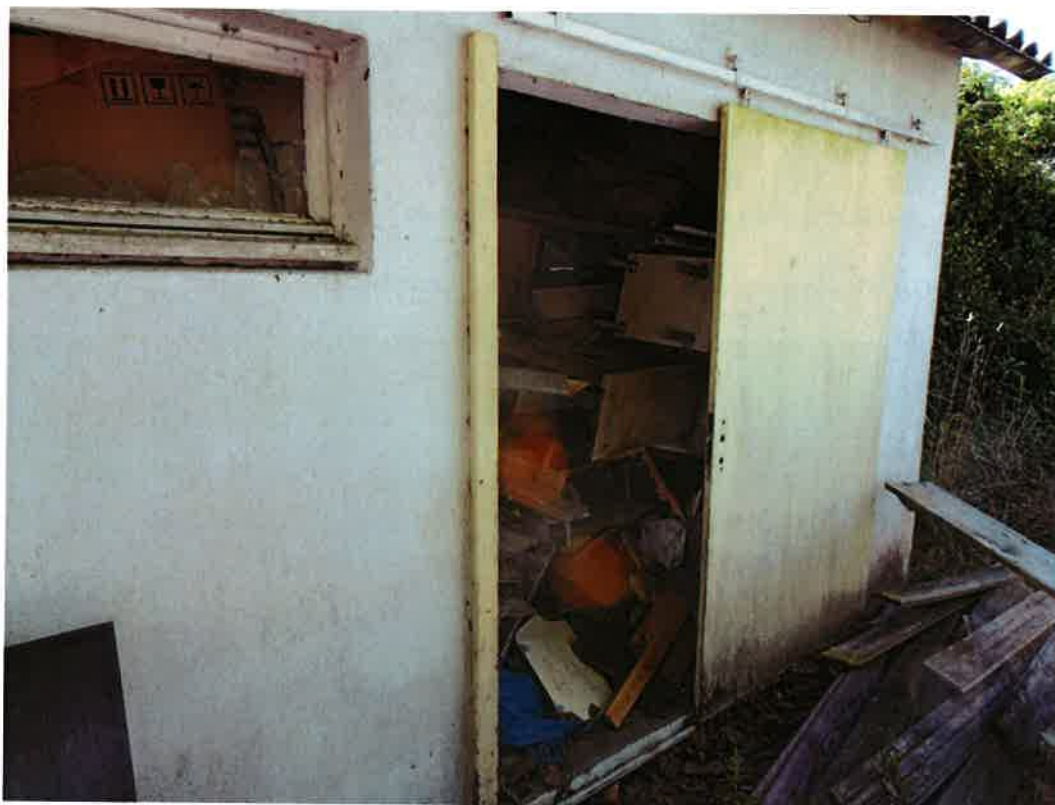
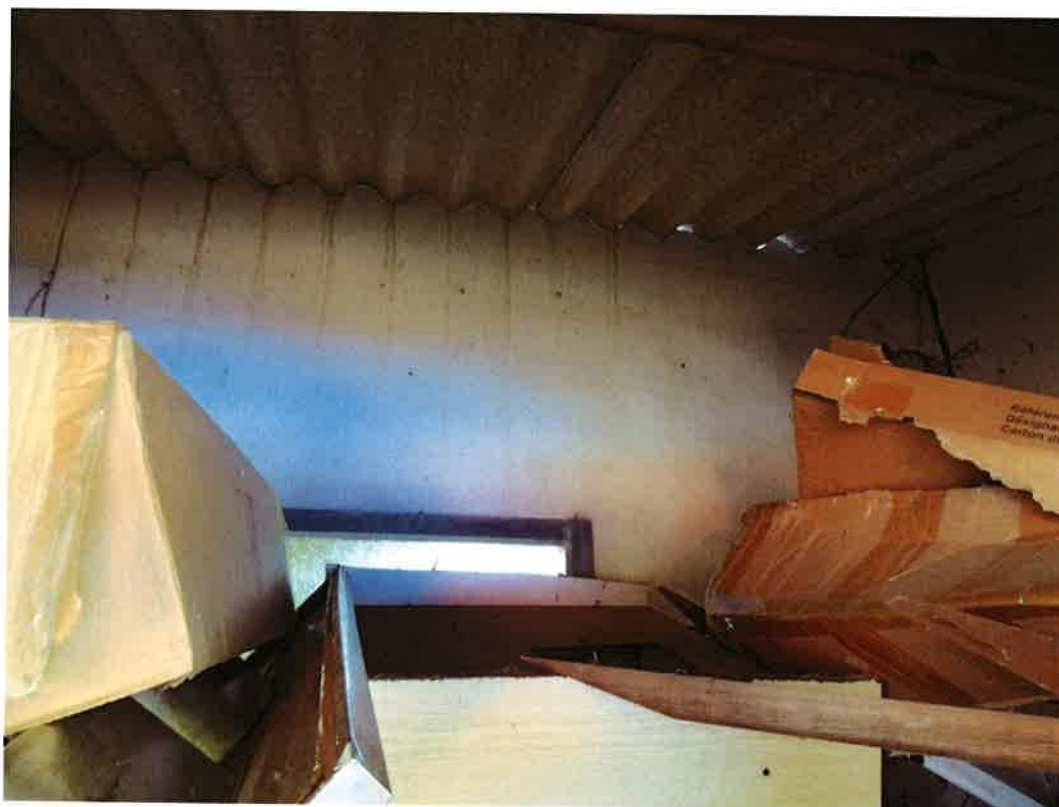
##### 5.1. Dépendance à gauche du terrain

Construction en pierres et parpaings. Charpente bois et couverture tuiles sur plaques ondulées de fibrociment.

En mauvais état d'entretien. Impénétrable vu l'encombrement.
