## PROCÈS-VERBAL DE DESCRIPTION IMMOBILIÈRE

Je me suis déplacé ce jour à 14h30 au 7, rue des Vergers à LA MEILLERAIE TILLAY (85), où j'ai dressé le présent procès-verbal de description.

Il s'agit d'un ensemble en R+1, divisé en trois logements distincts ; avec cour sur le devant et jardin à l'arrière. Des dépendances sont construites sur les côtés de la cour avant.

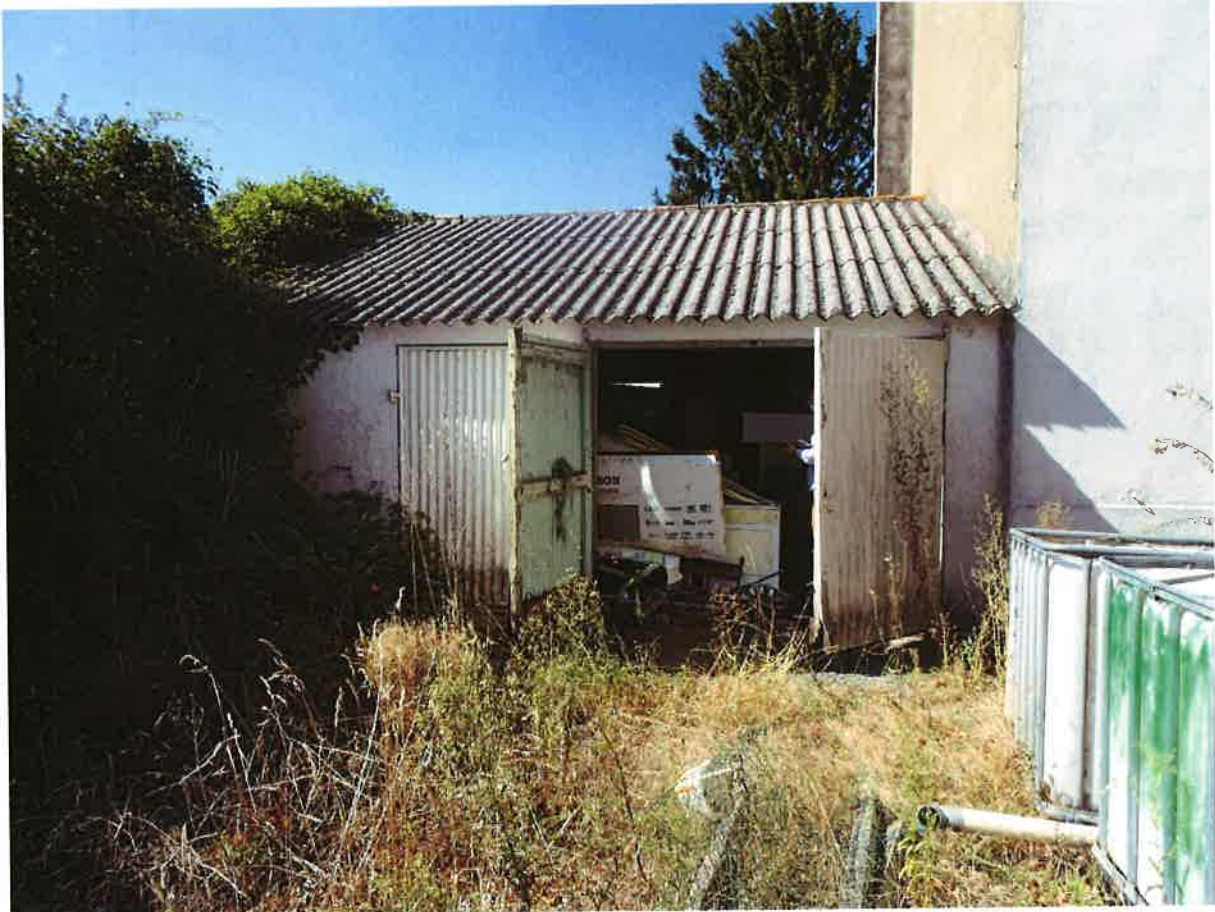
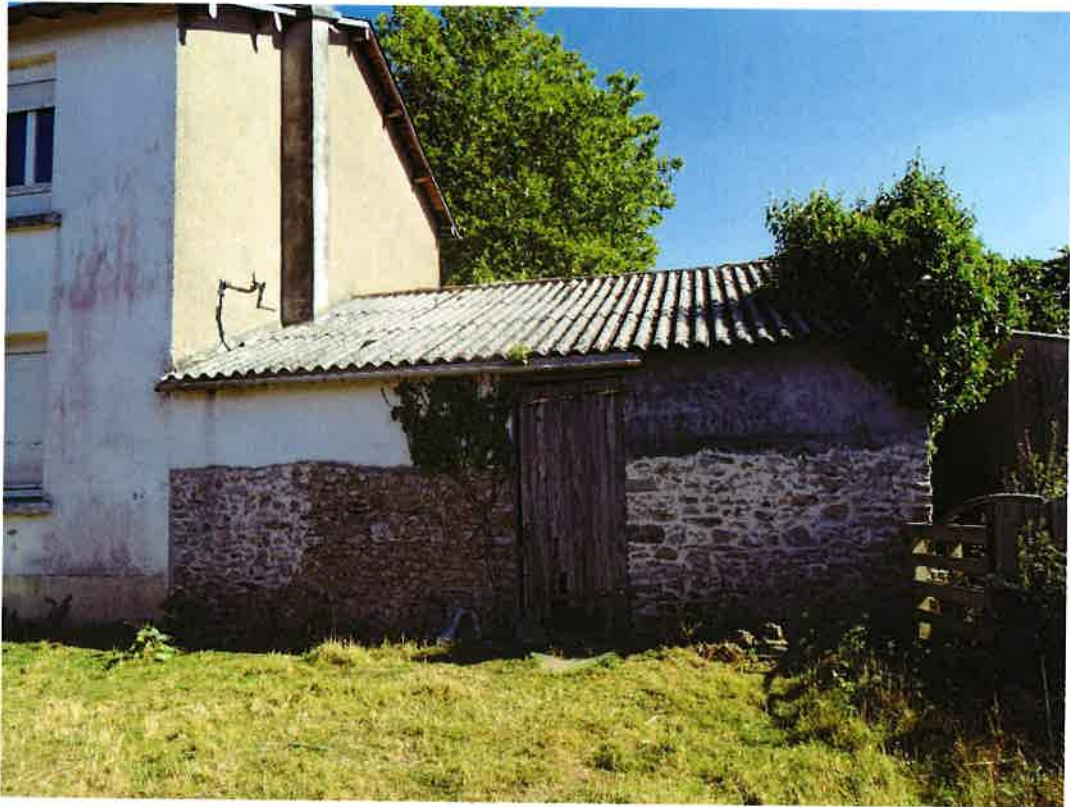
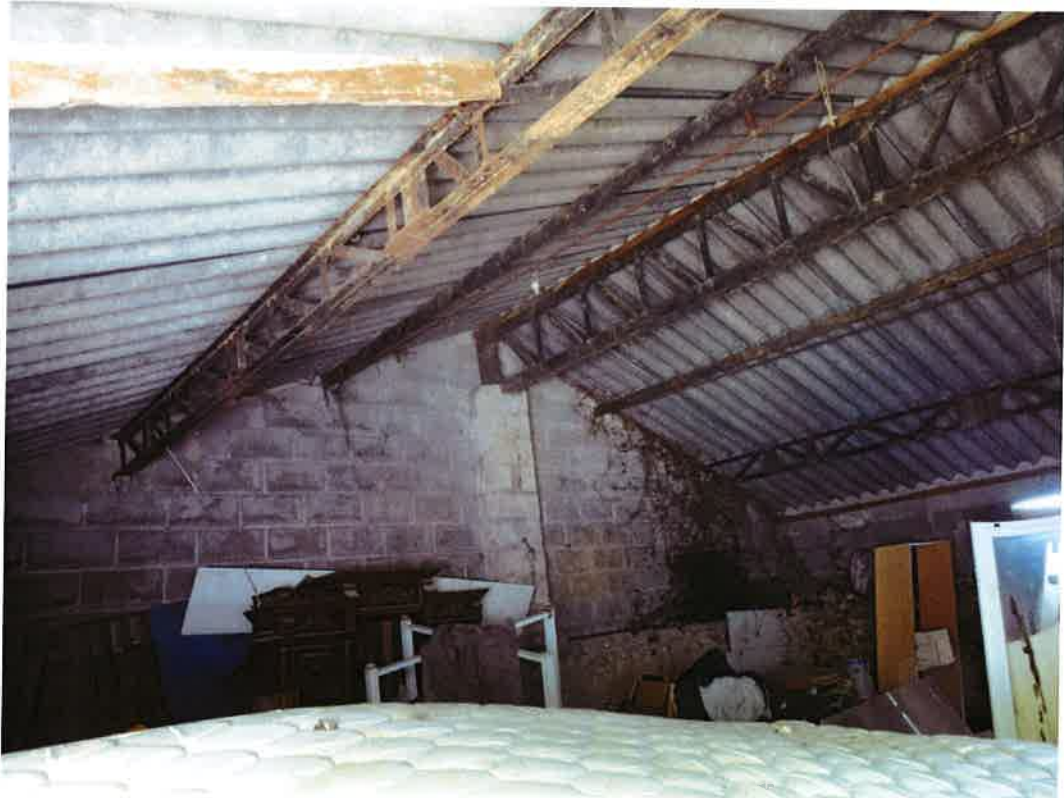
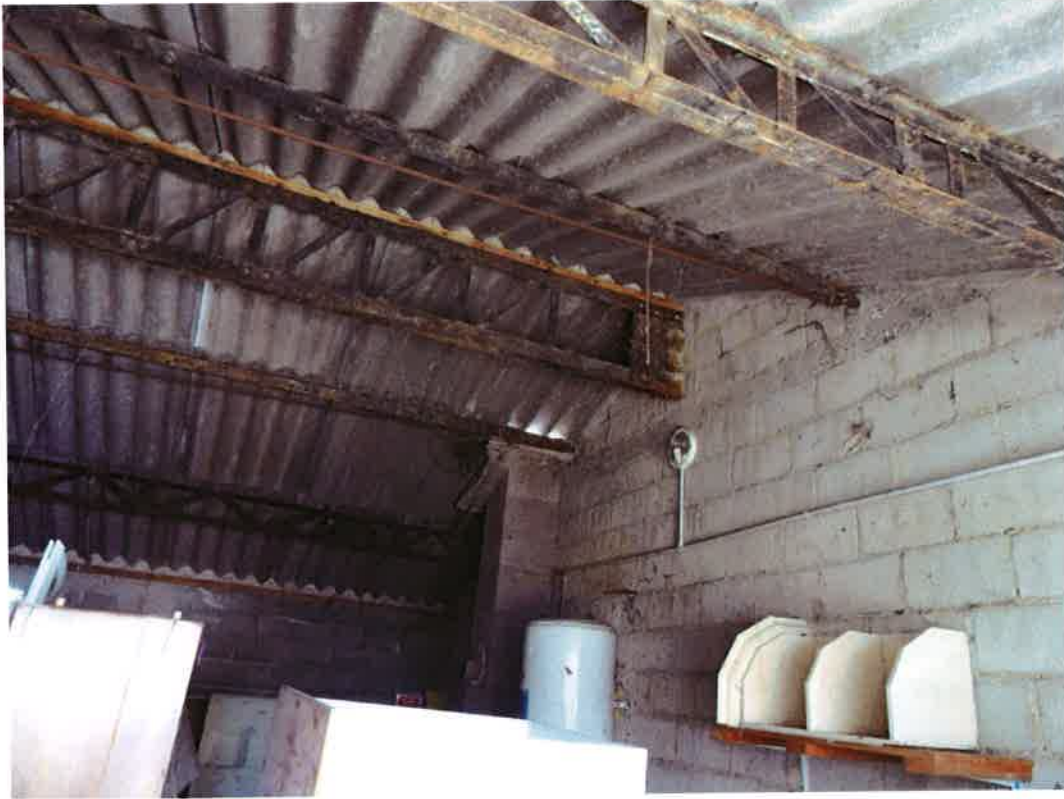
## **5.2. Garage adossé à la maison de gauche**

Élévation en parpaings avec charpente en poutrelles métalliques supportant deux rampants couverts de plaques de fibrociment.

Un ballon de production d'eau chaude est fixé au mur côté logement.

L'encombrement empêche d'y pénétrer et d'y dresser des constatations plus précises.

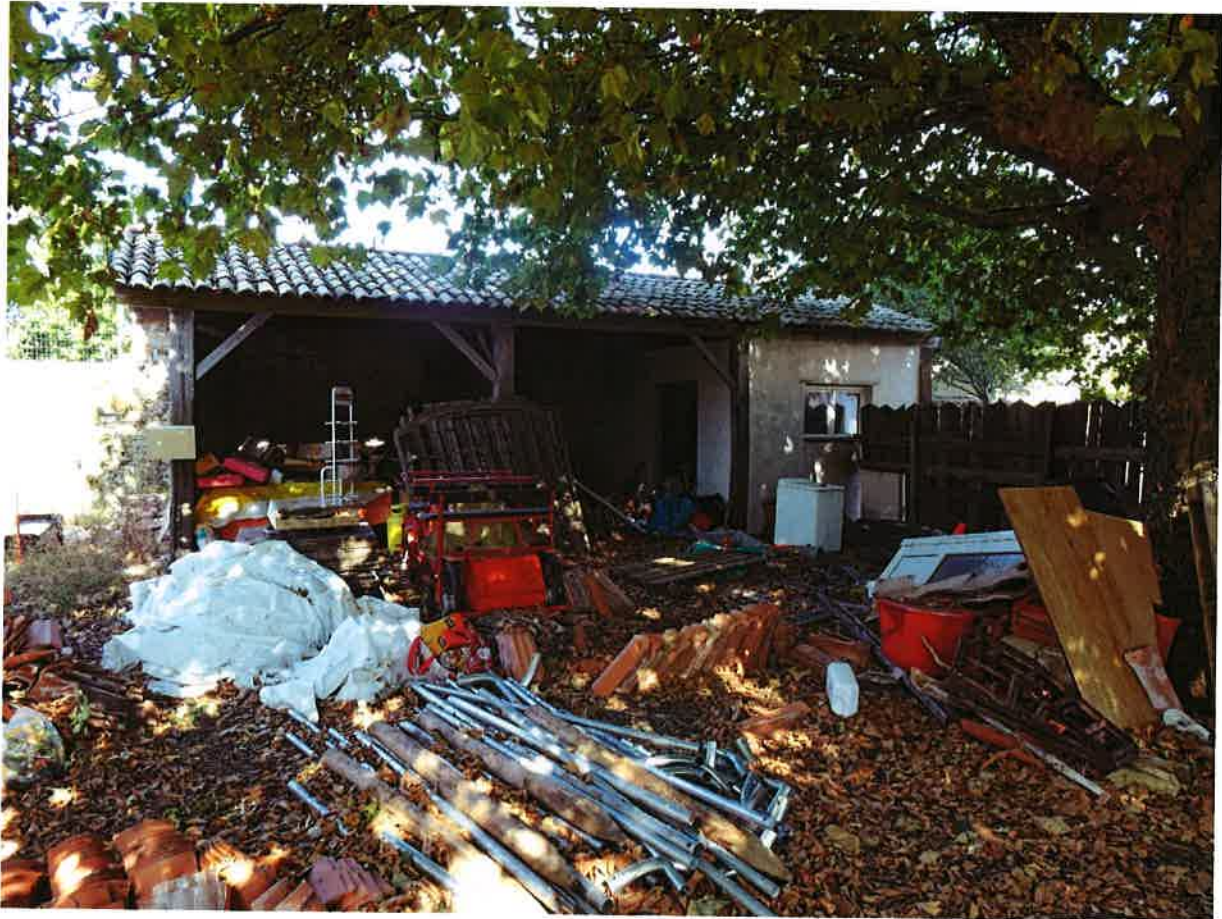
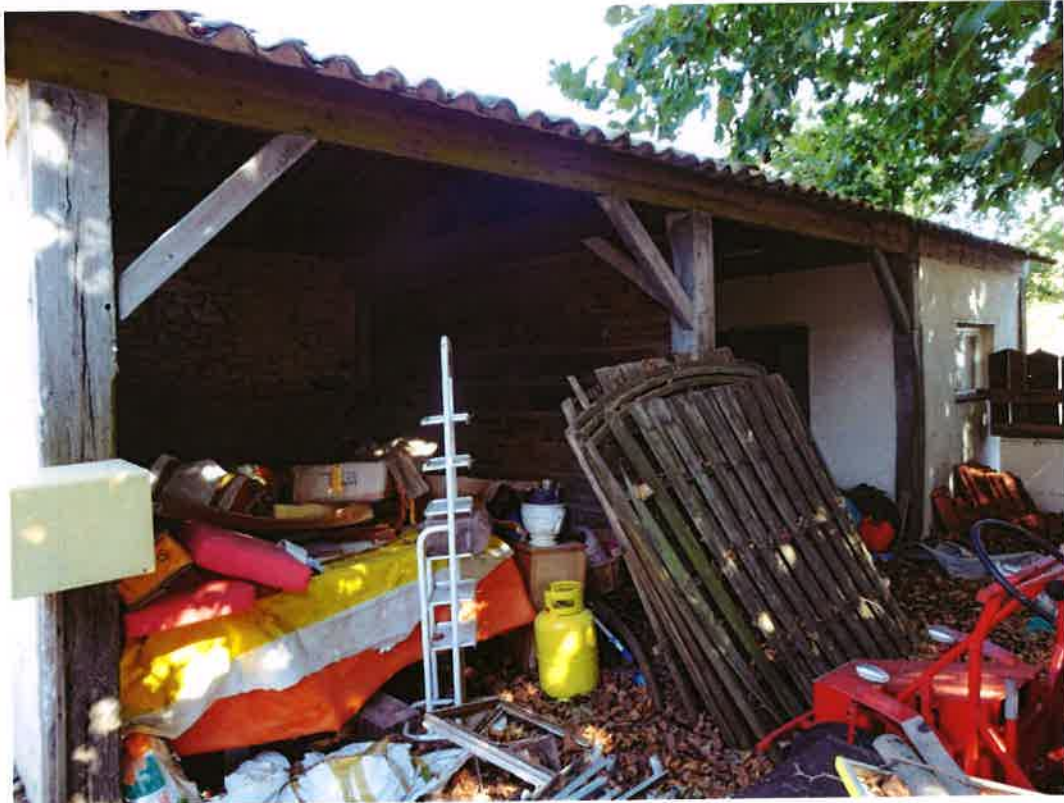
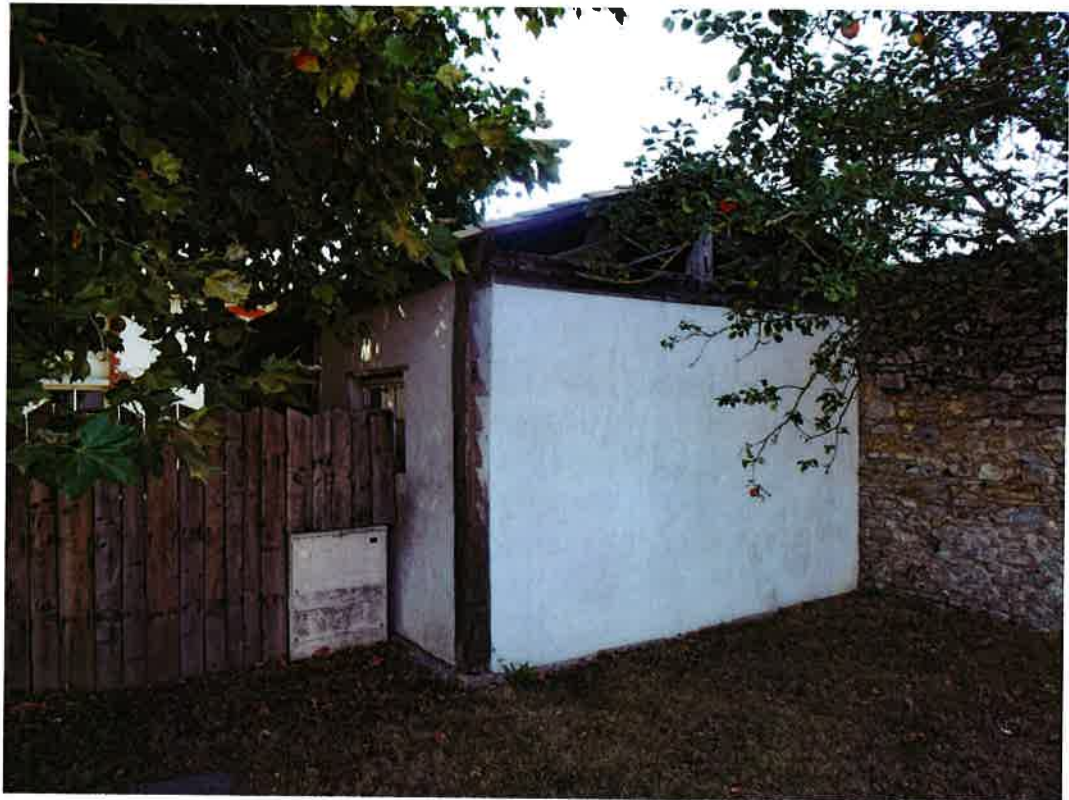
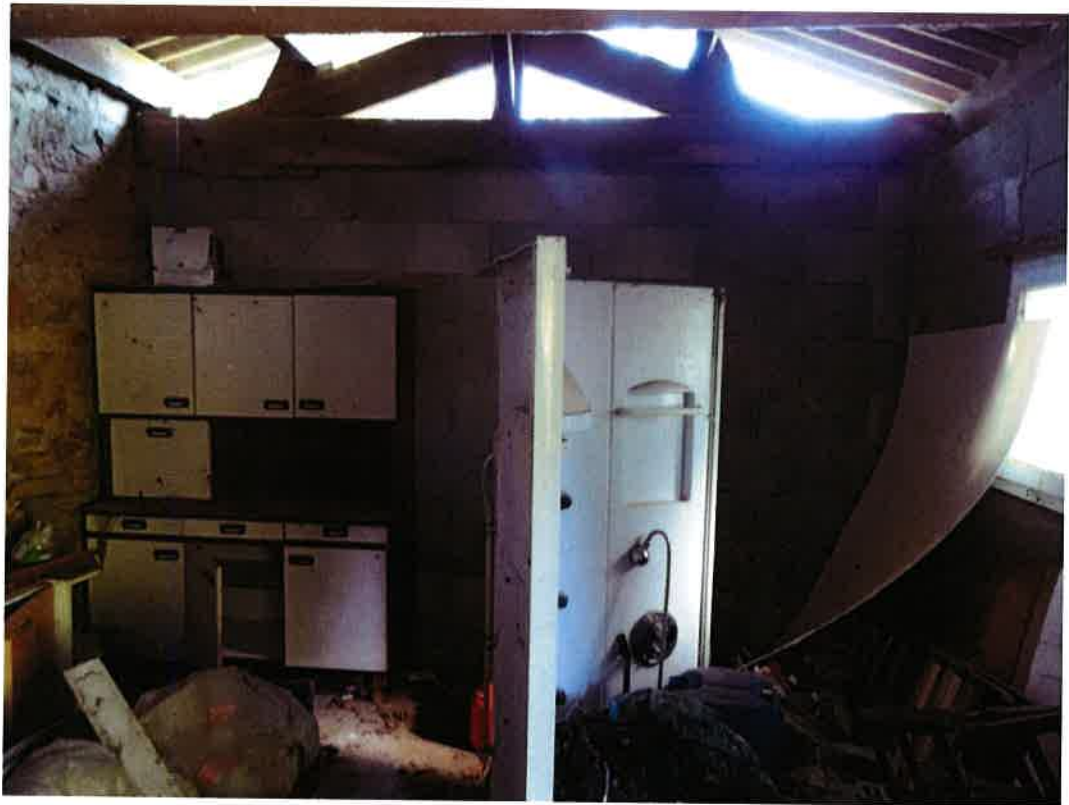
### 5.3. Dépendance à droite du terrain

Il s'agit d'un préau abritant sous la même charpente et le même plan de couverture une pièce accessible par une porte donnant sous ce préau.

La couverture tuiles repose sur des plaques ondulées de fibrociment. L'ensemble est en bon état général.

Trait caractéristique de cette propriété, le terrain situé devant cette dépendance est envahi d'objets hétéroclites et de déchets de chantier.
