## PROCÈS-VERBAL DE DESCRIPTION IMMOBILIÈRE

Je me suis déplacé ce jour à 14h30 au 7, rue des Vergers à LA MEILLERAIE TILLAY (85), où j'ai dressé le présent procès-verbal de description.

Il s'agit d'un ensemble en R+1, divisé en trois logements distincts ; avec cour sur le devant et jardin à l'arrière. Des dépendances sont construites sur les côtés de la cour avant.

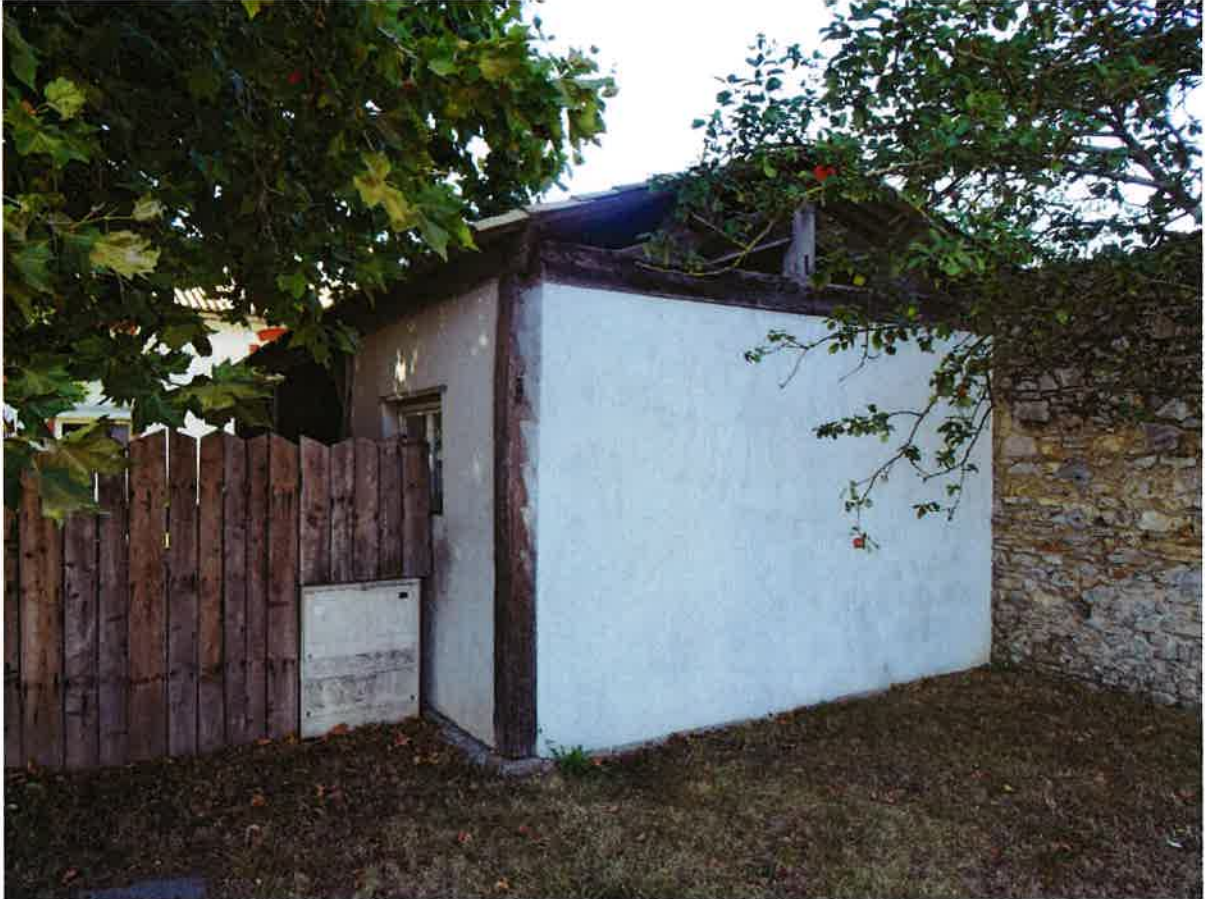
Doute quant à la dépendance Nord Est

Sur place, cette dépendance forme un tout : elle comprend, sous la même charpente, un préau et un local ceint de murs en maçonnerie. Alors que, selon le cadastre ci-dessus, elle serait divisée en deux parties assises l'une sur 721 (comprise dans la saisie), l'autre sur 722 (non-comprise dans la saisie).

De plus, le positionnement du coffret concessionnaire (habituellement implanté en limite de propriété) renforce les interrogations :

- la construction sur 722 a-t-elle été démolie et le cadastre n'aurait pas été mis à jour ?
- la division cadastrale est bien conforme à la réalité mais la construction 722 a été accaparée par l'occupant de 721 ?

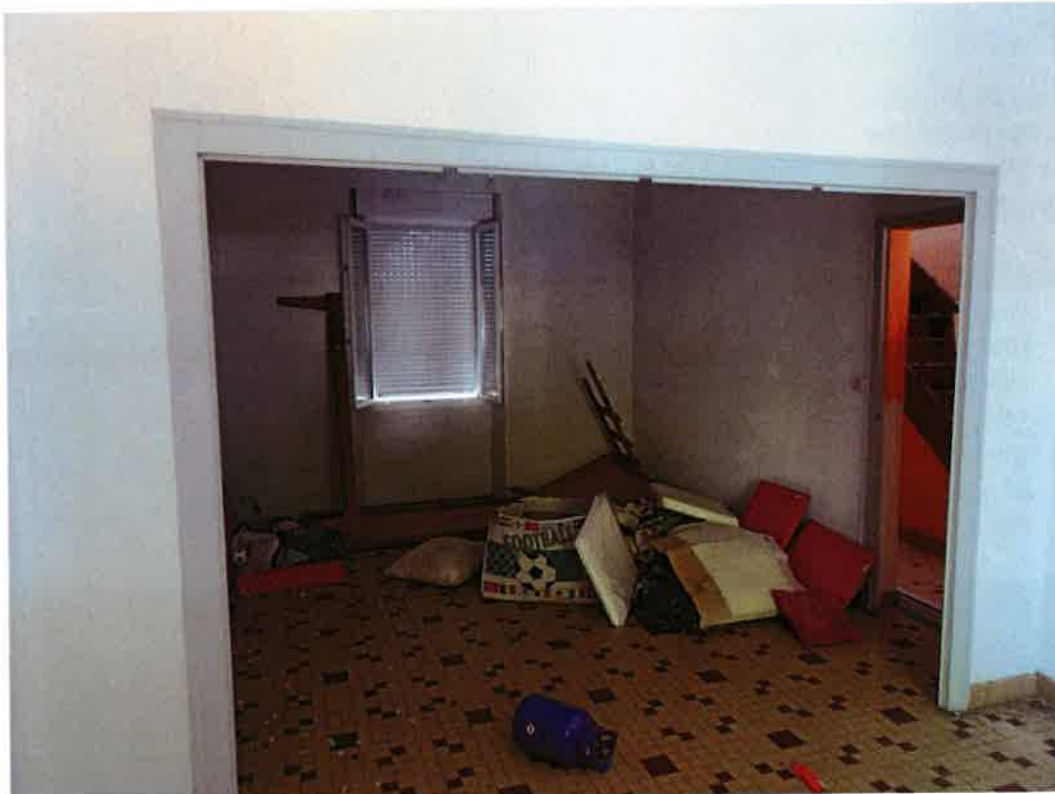
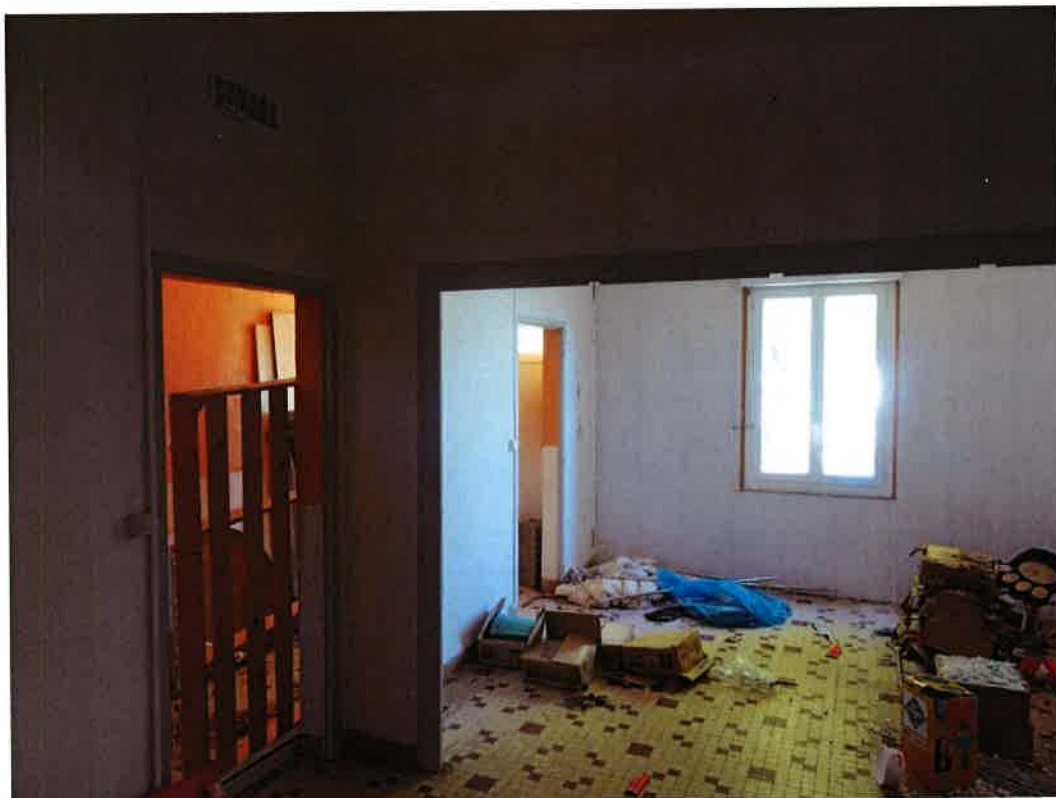
Cuisine

Carrelage de sol sale.

Boursoufflures d'humidité au pied du mur côté logement voisin.

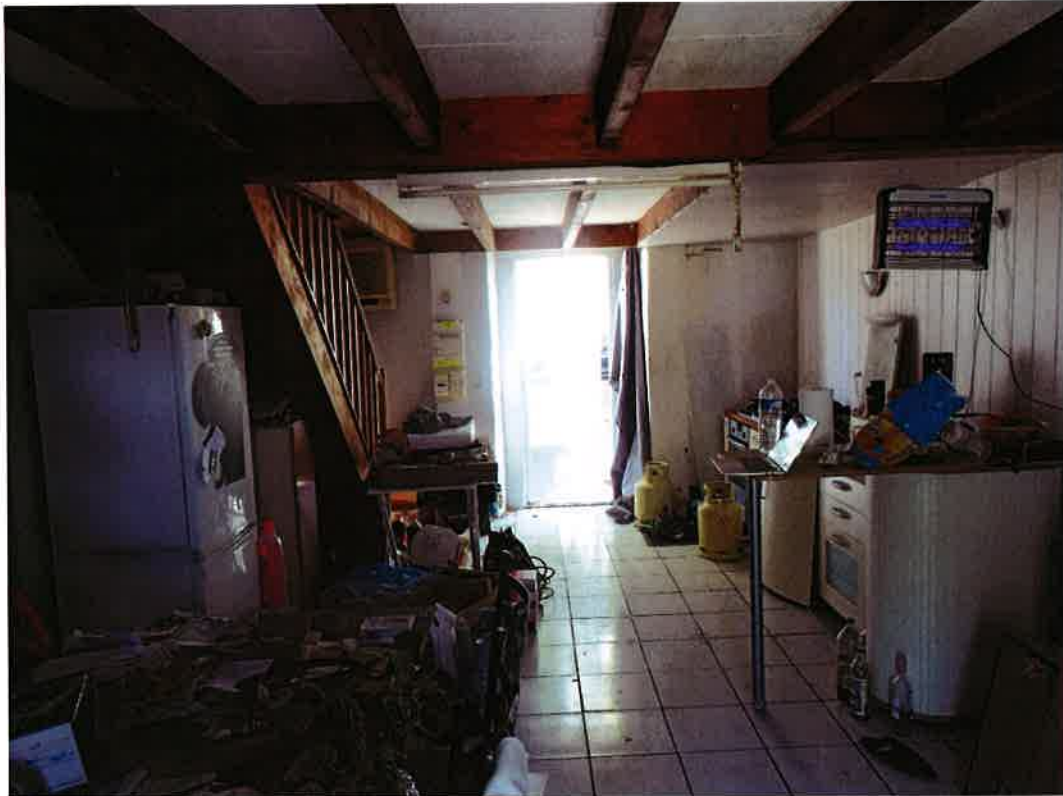
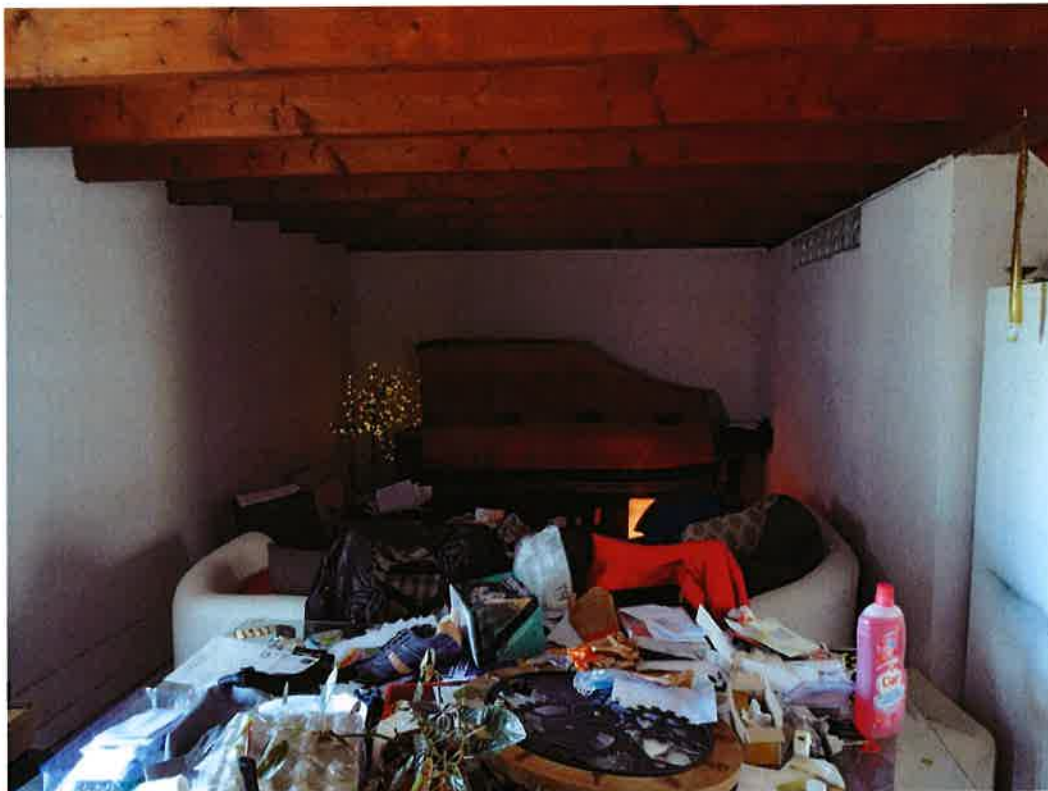
Boursouflures d'humidité au pied de la paroi côté maison de gauche.

- Porte d'entrée menuiserie PVC, double vitrage cassé, en état de fonctionnement.
- Porte d'accès au jardin, menuiserie PVC, double vitrage, en état de fonctionnement.
- Réseaux et appareillages électriques en place.
- Un poêle à bois FREEPOINT.
- Colonne TGBT.
- Coin cuisine avec évier deux bacs, robinetterie, en mauvais état.
- PAC extérieure pour unité murale intérieure (fonctionnement incertain).

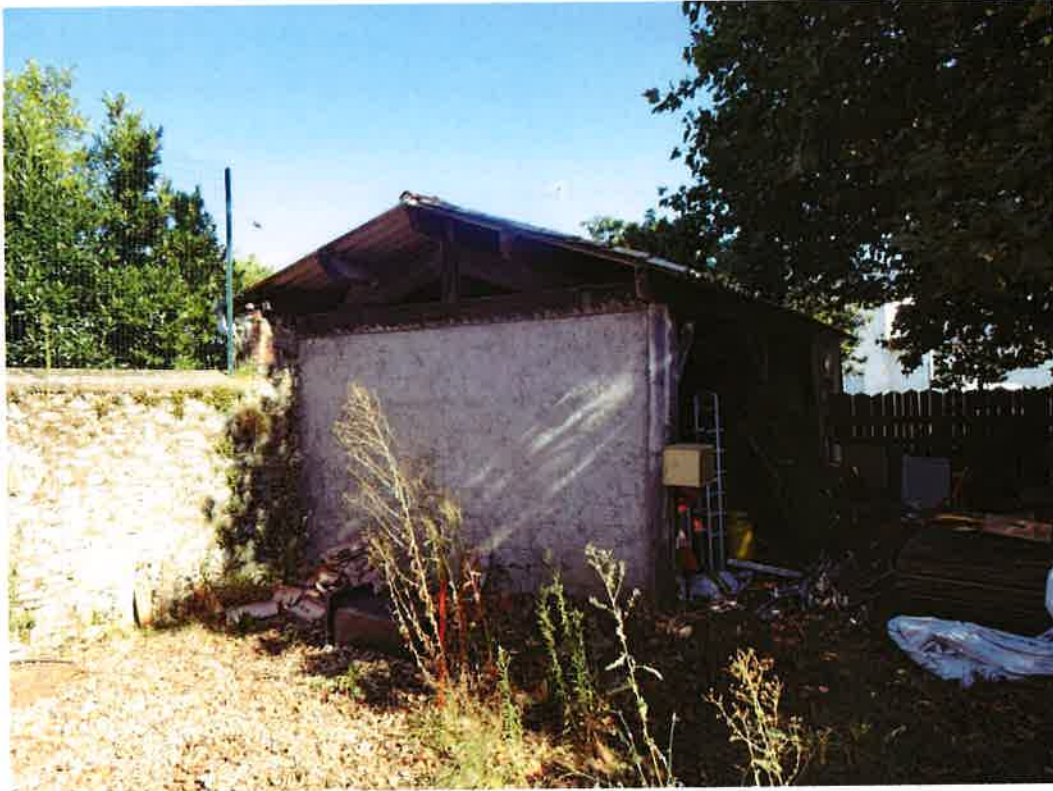
### 5.3. Dépendance à droite du terrain

Il s'agit d'un préau abritant sous la même charpente et le même plan de couverture une pièce accessible par une porte donnant sous ce préau.

Trait caractéristique de cette propriété, le terrain situé devant cette dépendance est envahi d'objets hétéroclites et de déchets de chantier.
